Inventar der Denkmalschutzobjekte von überkommunaler Bedeutung

Wohnhaus mit Laden und Werkstatt

Bülach

05300202

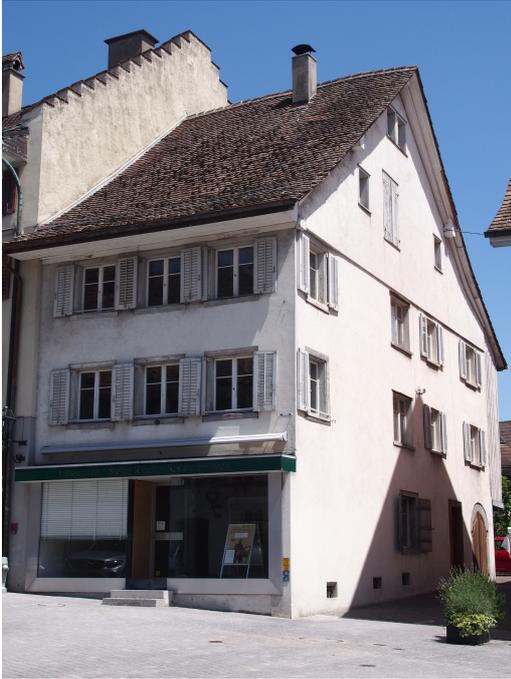
Wohnhaus mit Laden und Werkstatt, Ansicht von SW, 01.07.2019 (Bild Nr. D101096_56).

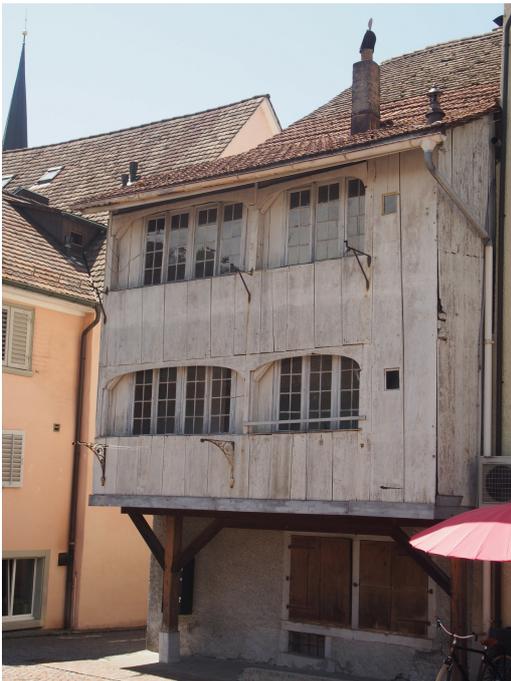
Wohnhaus mit Laden und Werkstatt, Ansicht von NO, 15.08.2019 (Bild Nr. D101096_62).

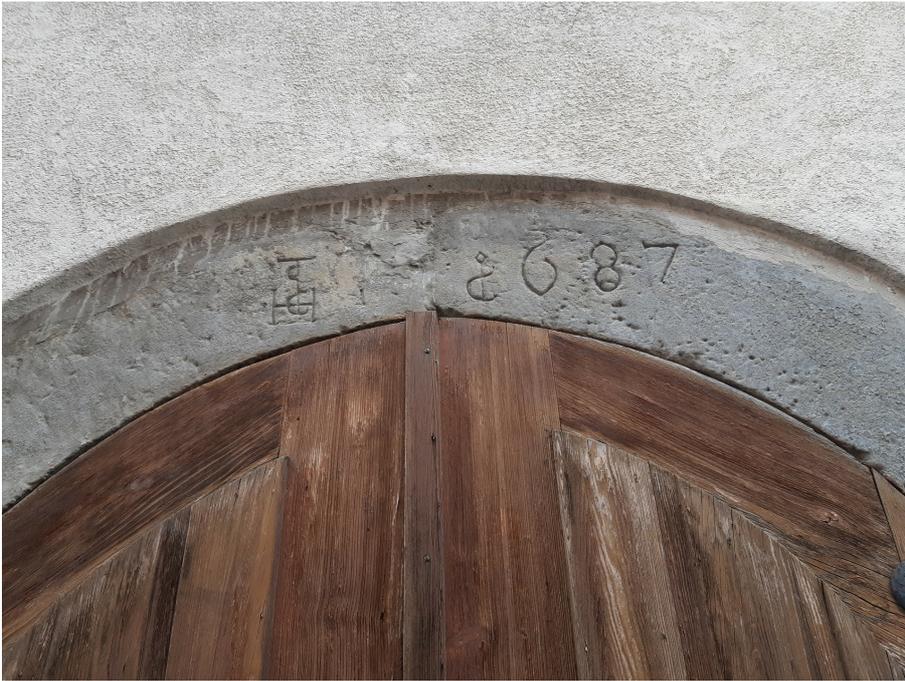
Wohnhaus mit Laden und Werkstatt, steinernes Gewände des Kellerportals mit Hauszeichen und Jahreszahl «1687», 15.08.2019 (Bild Nr. D101096_05).

1597d–1600d	Dendrochronologische Datierung der Hölzer aus der Baustruktur, ab 1600 Errichtung des Fachwerkbaus, vermutlich mit Werkstätte im EG
17. Jh.	Ausstattung der Stube im 1. OG und des grossen Südostzimmers im 2. OG mit Grisaillemalerei
1687	Errichtung des äusseren Kellerportals und des Kellerhalses (Jahreszahl «1687» am Portal), Bauherrschaft: Abraham Binz (Wagner und Ratsherr)

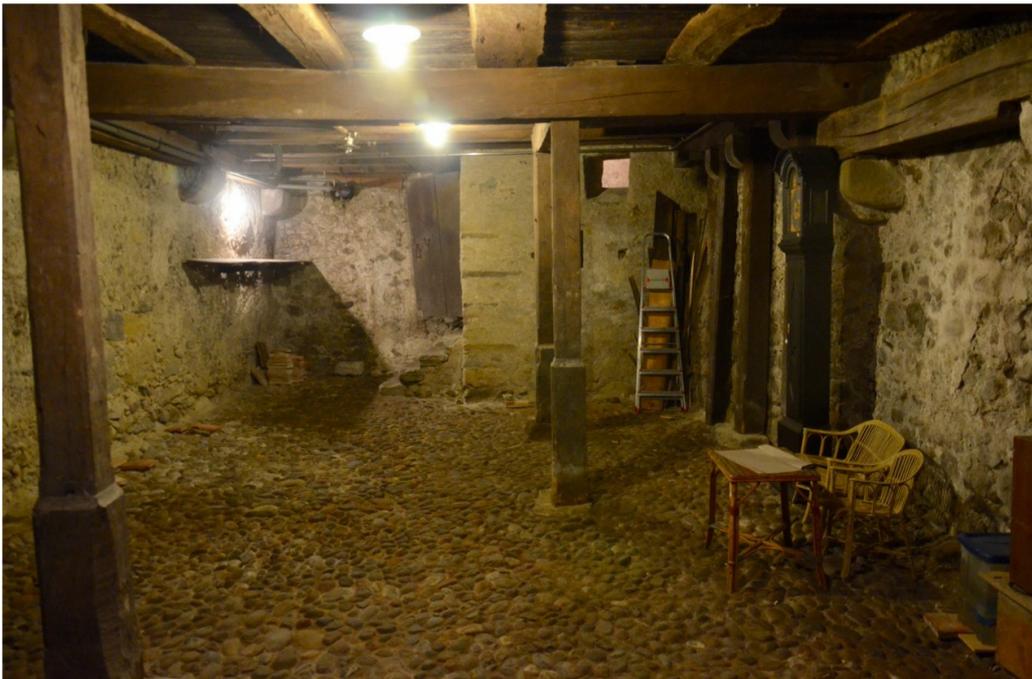
Wohnhaus mit Laden und Werkstatt, Keller mit Bollensteinmauerwerk und Eichenbalkenkonstruktion, 01.03.2019 (Bild Nr. D101096_37).

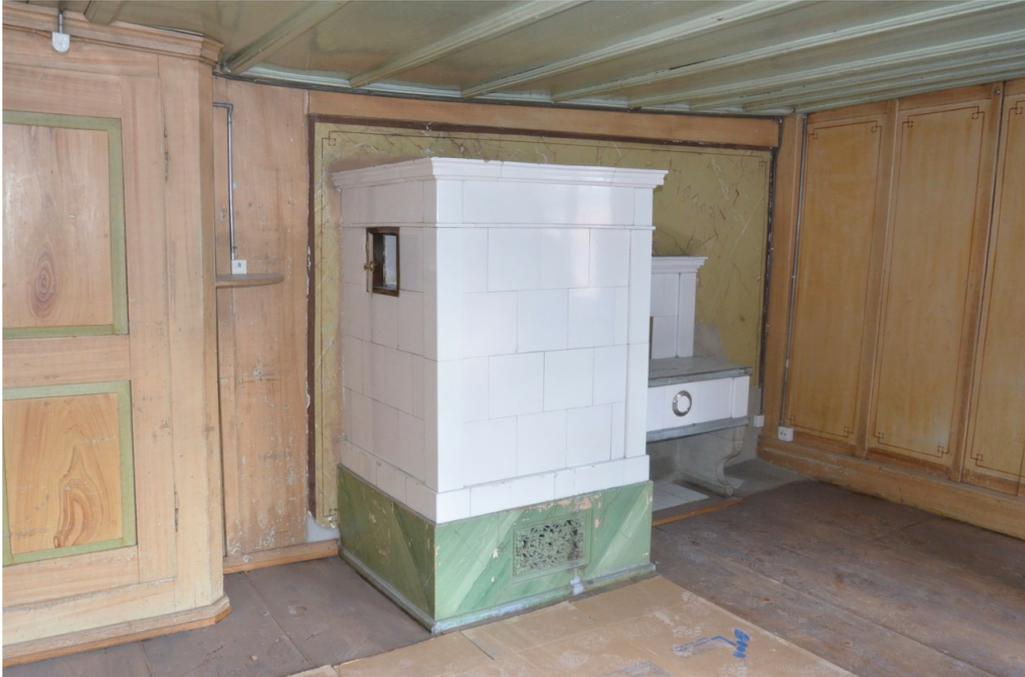
Wohnhaus mit Laden und Werkstatt, Kachelofen mit Kaust vor marmorierter und getäferter Stubenwand, 1. OG, 15.08.2019 (Bild Nr. D101096_40).

18.–19. Jh.	Vermutlich Verputzen der Fassaden von EG, 1. OG, 2. OG
19. Jh.	Bemalung der Wandtäfer, der Ofenwand und des Sockels des Kachelofens in der Stube des 1. OG, Auftragen eines Verputzes mit Kälberhaar in verschiedenen Räumen sowie Unterteilung der mittleren Räume im 1. und 2. OG
1852–1876	Einrichtung als Doppelwohnhaus sowie Reparaturarbeiten, Bauherrschaft: Franz und August Binz (Kürschner und Pelzhändler)
Um 1892	Anbau der Laube mit Abort an der Hausrückseite (Fenster nachträglich eingesetzt) sowie Einbau des Ladenlokals mit Schaufenstern im EG, Bauherrschaft: Hans Jacob Schmid (Buchbinder)
Um 1900	Verputzen des südlichen Giebels, Umgestaltung des EG zu einer Sockelzone mit Gurtgesims

1. H. 20. Jh.	Einbau der Kaust in der Stube im 1. OG, Ausstattung des kleinen Südostzimmers im 1. OG und der Stube und Nebenstube im 2. OG mit Jugendstilmalereien
1964	Erneuerung der Kellerportaltür
Um 1970	Einbau von Bädern in den Fluren im 1. und 2. OG
2006	Einrichtung eines Antiquitätenladens

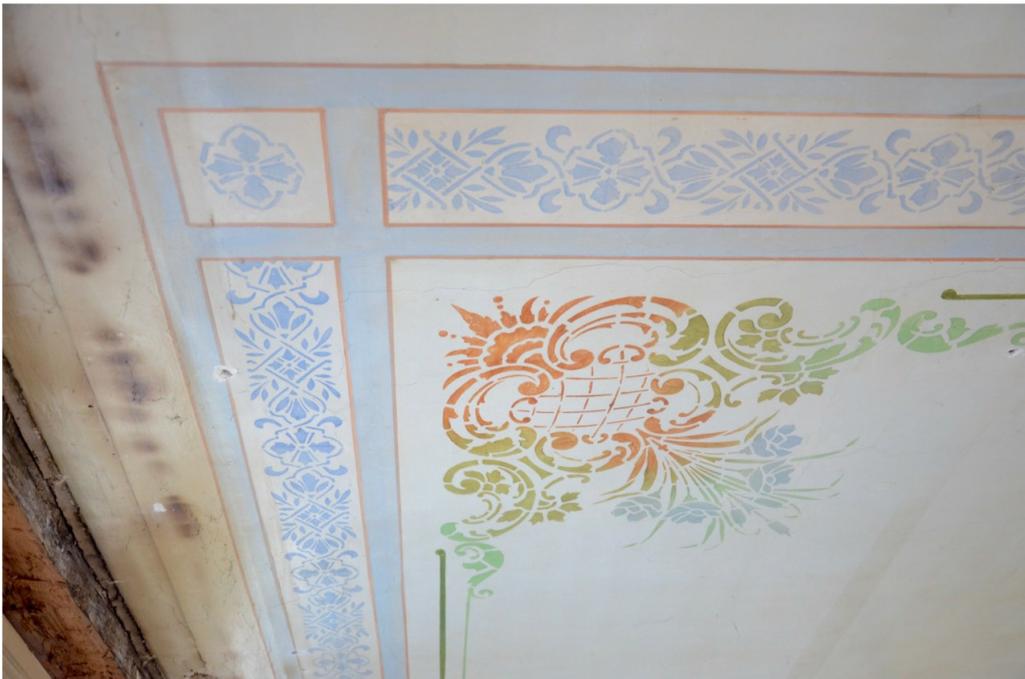
Wohnhaus mit Laden und Werkstatt, schablonierte Jugendstilmalerei an Stubendecke, 2. OG, 01.03.2019 (Bild Nr. D101096_58).
