Inventar der Denkmalschutzobjekte von überkommunaler Bedeutung

Wohn- und Atelierhaus Studer

Dübendorf

19100340

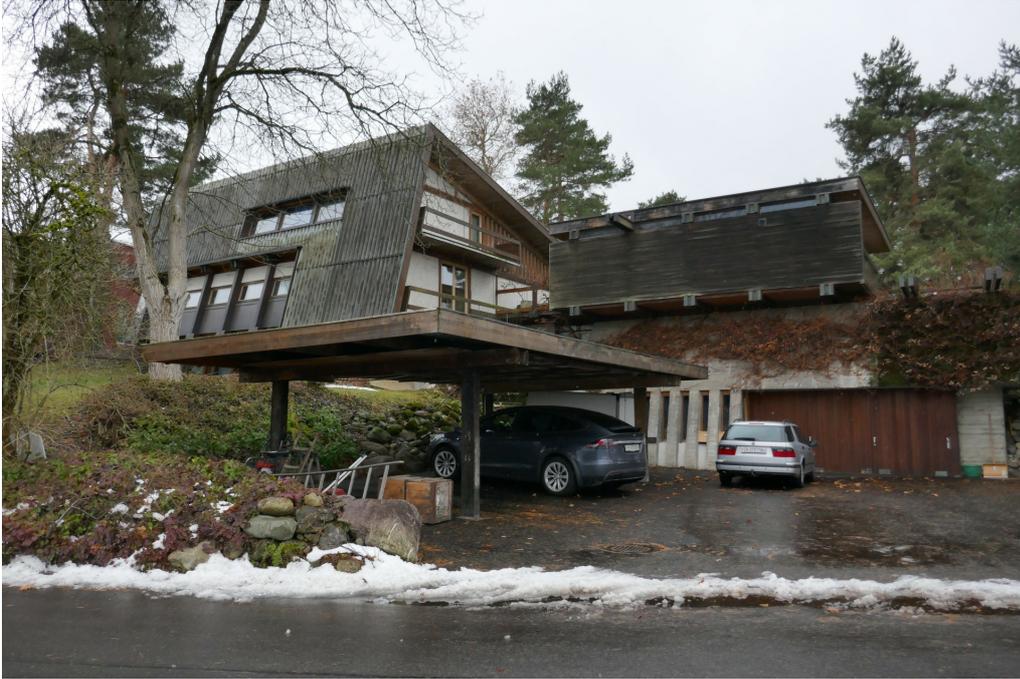
Wohn- und Atelierhaus Studer, links das Wohnhaus und rechts das Atelier (Vers.-Nr. 00340), Ansicht von N, 12.12.2017 (Bild Nr. D100585_31).

Den Kern des Wohnhauses bildet eine zweigeschossige, am Kaminblock verankerte Holzständerkonstruktion, die sich über fast quadratischem Grundriss erhebt. Ein mächtiges, mit Welleternitplatten gedecktes Dach schliesst das Gebäude ab. Das Dach richtet sich ab dem gewachsenen Terrain als Gegensteigung zum Hang auf und fällt am First im rechten Winkel steil ab. Die so zur Nordostfassade gewordene Dachfläche knickt über dem Terrain erneut im rechten Winkel nach innen und bildet damit eine wettergeschützte Vorzone über dem EG. Eine vierteilige Fensterreihe mit Metallverdachung gliedert hier das 1. OG, eine dreiteilige das 2. OG. Die Seitenfassaden stellen ungleichseitige Dreiecke dar und sind unregelmässig gegliedert. Im NW sind Konstruktionshölzer sichtbar; die ausgefachten Wandflächen sind verputzt und weiss gestrichen. Die Giebelfassade im SO ist im 1. OG in Sichtbeton ausgeführt und im 2. OG mit vertikalen Brettern versehen, abwechselnd mit vertikalen Fenstern. Beide Giebelfassaden tragen im 1. und 2. OG Balkone. Die aufgrund der Dachneigung eingeschossige Südwestfassade ist verglast. Nordwestlich des Wohnhauses befindet sich das Atelier. Es handelt sich dabei um eine eingeschossige Holzkonstruktion mit Flachdach auf einem zweigeschossigen Betonsockel. Im UG befanden sich hier zur Bauzeit Garage und Keller, im EG das eigentliche Atelier, in der darüberliegenden Holzkonstruktion (1. OG) eine kleinere Wohnung. Das 1. OG der Nordostfassade, die über den Sockel ragt, ist fensterlos, die anderen drei Fassaden haben Fensteröffnungen und sind etwas unter dem Flachdach eingezogen. Die Erschliessung des Wohn- und Atelierhauses Studer erfolgt über eine Treppe, die entlang des Betonsockels zum Eingang auf der Nordwestseite des Gebäudes hochführt. Zum Eingang des Atelieranbaus gelangt man über die Terrasse zwischen den beiden Gebäuden, die Haustür befindet sich hier auf der Südwestseite.

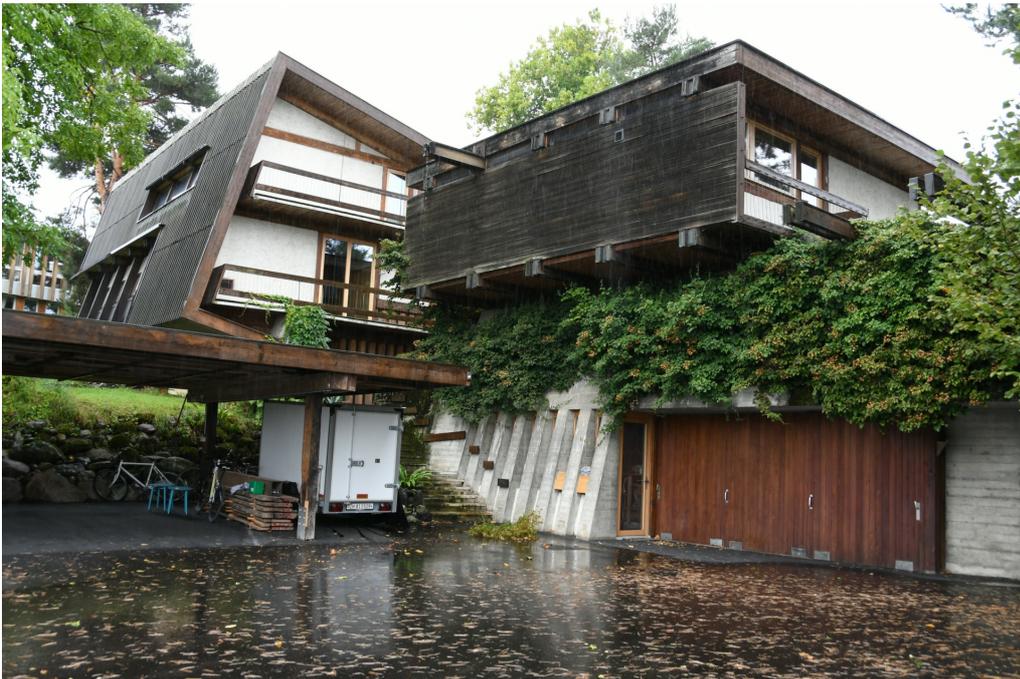
Wohn- und Atelierhaus Studer, links das Wohnhaus und rechts das Atelier (Vers.-Nr. 00340), Ansicht von N, 14.09.2017 (Bild Nr. D100585_25).

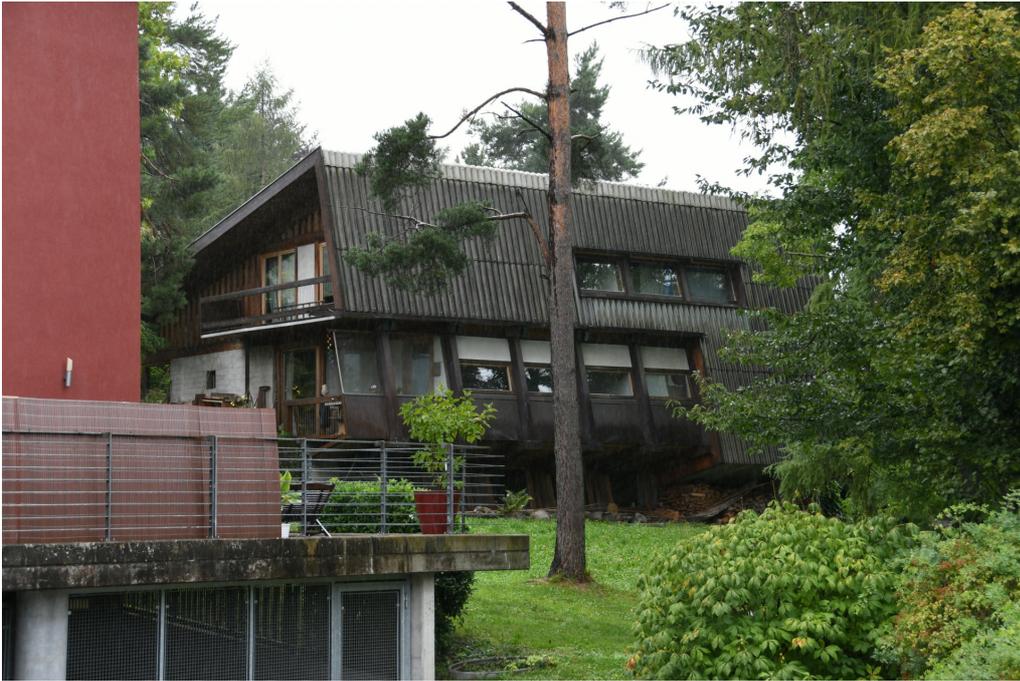
Wohn- und Atelierhaus Studer, Wohnhaus (Vers.-Nr. 00340), Umgebung (191UMGEBU00340), Ansicht von SO, 14.09.2017 (Bild Nr. D100585_26).

Von SO nach NW umgibt eine Grünfläche mit einzelnen Laub- und Nadelbäumen das Wohn- und Atelierhaus. An die Südwestseite der Gebäude schliesst ein Steingarten an. Die im SW aus dem Terrain aufsteigenden Dachbalken sind bis zur Südwestfassade des Wohnhauses nicht gedeckt. Darunter befindet sich ein Teich, der durch einen natürlichen Bach von W her gespiesen wird und über ein Holzsteg gequert werden kann. Die Betonwiderlager der Dachbalken umfassen teilweise einen kleinen, mit Welleternit gedeckten Stall (Nussbaumstrasse 1.1; Vers. Nr. 00340).

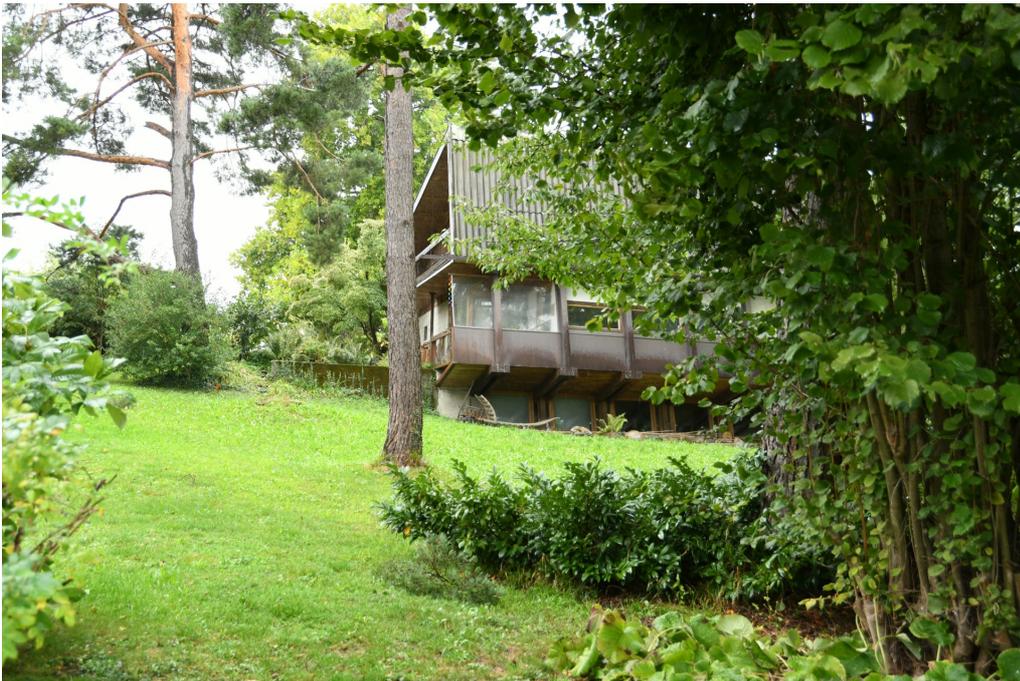
Wohn- und Atelierhaus Studer, Wohnhaus (Vers.-Nr. 00340), Umgebung (191UMGEBU00340), Ansicht von O, 14.09.2017 (Bild Nr. D100585_27).

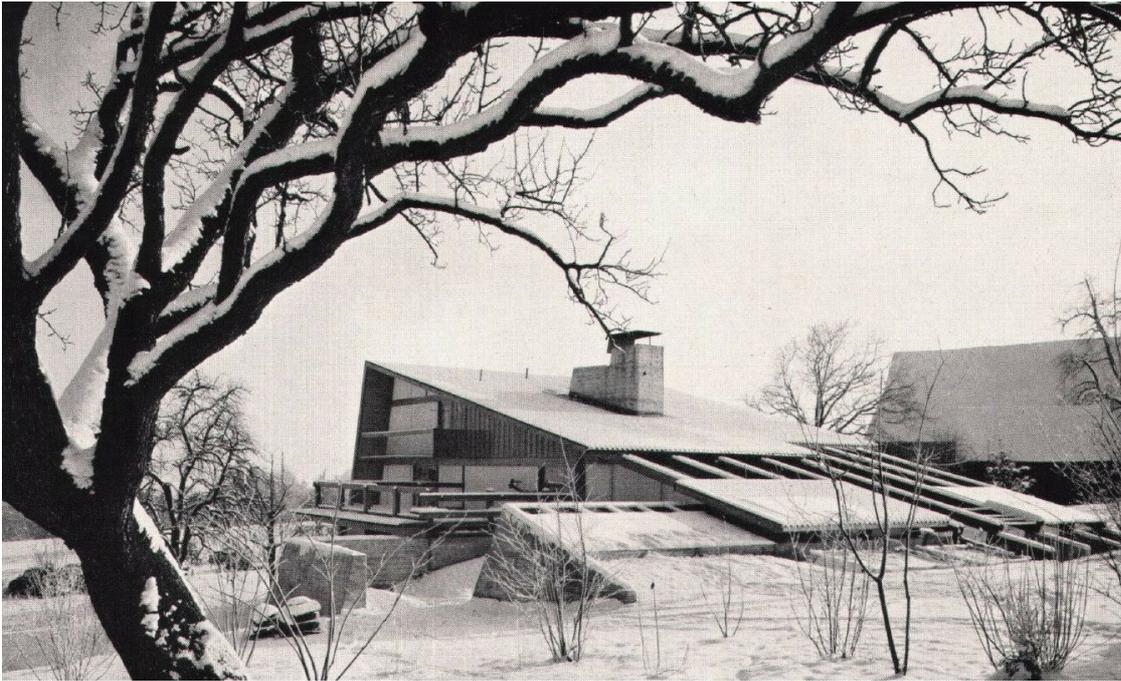
Wohn- und Atelierhaus Studer, Ansicht von NW, in: Werk, Bd. 47, 1960, Nr. 5, S. 158, 01.01.1960, 01.01.1960 (Bild Nr. D100693_07).

Das Wohn- und Atelierhaus Studer ist einer der frühen Bauten der Künstlerkolonie. Es scheint auf den ersten Blick nur aus einem Dach zu bestehen. Die grössere Dachseite steigt als Gegenbewegung zum Hang auf und fällt darauf als kleinere Dachseite steil ab. In den vom Hang aus aufsteigenden Dachbalken ist ein Garten mit Teich integriert. Dadurch findet eine Verschmelzung von Innen- und Aussenraum statt. Günstige Baumaterialien wie Holz und damals für Wohnbauten ungewöhnliche Welleternitplatten als Dachdeckung prägen das Wohn- und Atelierhaus Studer. Die offene hölzerne Dachkonstruktion beherrscht das Hausinnere. Die Räume sind in Halbgeschosse gestaffelt und offen zueinander angelegt. Das Wohn- und Atelierhaus ist auch darum ein wichtiger baukünstlerischer Zeuge, weil es nicht nur in Fachzeitschriften besprochen,

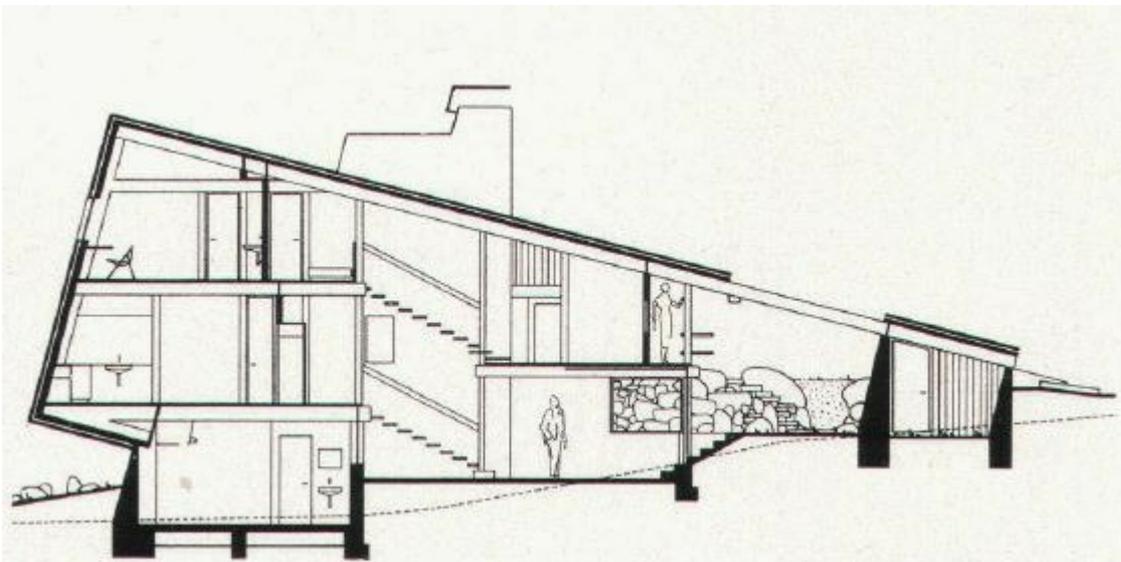
Wohn- und Atelierhaus Studer, Querschnitt Wohnhaus (Vers.-Nr. 00340), rechts Umgebung mit Steingarten und Stall (191UMGEBU00340), in: Werk, Bd. 47, 1960, Nr. 5, S. 160, 01.01.1960, 01.01.1960 (Bild Nr. D100693_06).
