Inventar der Denkmalschutzobjekte von überkommunaler Bedeutung

Wohn- und Atelierhaus Studer

Datum Inventarblatt 13.01.2023 Annina De Carli, Jan Capol

19100340

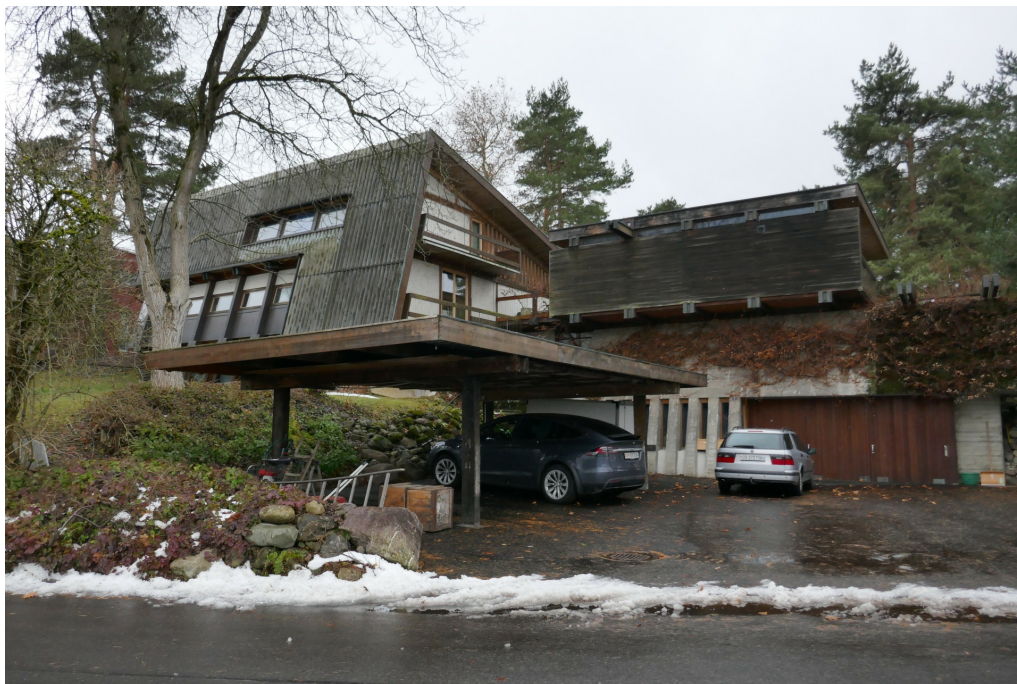
Wohn- und Atelierhaus Studer, links das Wohnhaus und rechts das Atelier (Vers.-Nr. 00340), Ansicht von N, 12.12.2017 (Bild Nr. D100585_31).

Den Kern des Wohnhauses bildet eine zweigeschossige, am Kaminblock verankerte Holzständerkonstruktion, die sich über fast quadratischem Grundriss erhebt. Ein mächtiges, mit Welleternitplatten gedecktes Dach schliesst das Gebäude ab. Das Dach richtet sich ab dem gewachsenen Terrain als Gegensteigung zum Hang auf und fällt am First im rechten Winkel steil ab. Die so zur Nordostfassade gewordene Dachfläche knickt über dem Terrain erneut im rechten Winkel nach innen und bildet damit eine wettergeschützte Vorzone über dem EG. Eine vierteilige Fensterreihe mit Metallverdachung gliedert hier das 1. OG, eine dreiteilige das 2. OG. Die Seitenfassaden stellen ungleichseitige Dreiecke dar und sind unregelmässig gegliedert. Im NW sind Konstruktionshölzer sichtbar; die ausgefachten Wandflächen sind verputzt und weiss gestrichen. Die Giebelfassade im SO ist im 1. OG in Sichtbeton ausgeführt und im 2. OG mit vertikalen Brettern versehen, abwechselnd mit vertikalen Fenstern. Beide Giebelfassaden tragen im 1. und 2. OG Balkone. Die aufgrund der Dachneigung eingeschossige Südwestfassade ist verglast. Nordwestlich des Wohnhauses befindet sich das Atelier. Es handelt sich dabei um eine eingeschossige Holzkonstruktion mit Flachdach auf einem zweigeschossigen Betonsockel. Im UG befanden sich hier zur Bauzeit Garage und Keller, im EG das eigentliche Atelier, in der darüberliegenden Holzkonstruktion (1. OG) eine kleinere Wohnung. Das 1. OG der Nordostfassade, die über den Sockel ragt, ist fensterlos, die anderen drei Fassaden haben Fensteröffnungen und sind etwas unter dem Flachdach eingezogen. Die Erschliessung des Wohn- und Atelierhauses Studer erfolgt über eine Treppe, die entlang des Betonsockels zum Eingang auf der Nordwestseite des Gebäudes hochführt. Zum Eingang des Atelieranbaus gelangt man über die Terrasse zwischen den beiden Gebäuden, die Haustür befindet sich hier auf der Südwestseite.

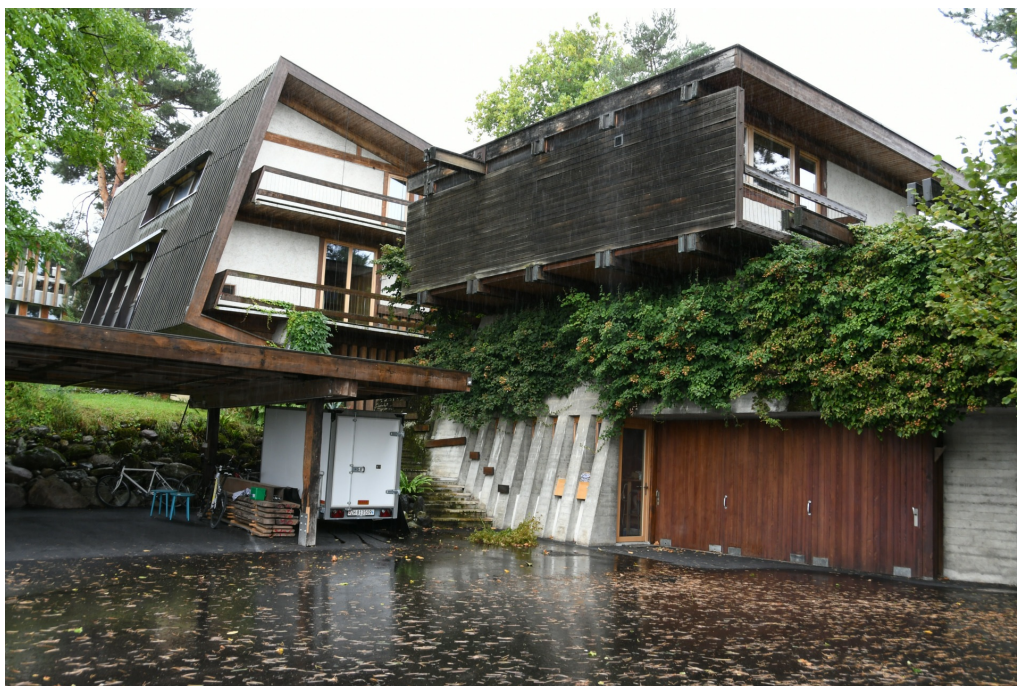
Wohn- und Atelierhaus Studer, links das Wohnhaus und rechts das Atelier (Vers.-Nr. 00340), Ansicht von N, 14.09.2017 (Bild Nr. D100585_25).

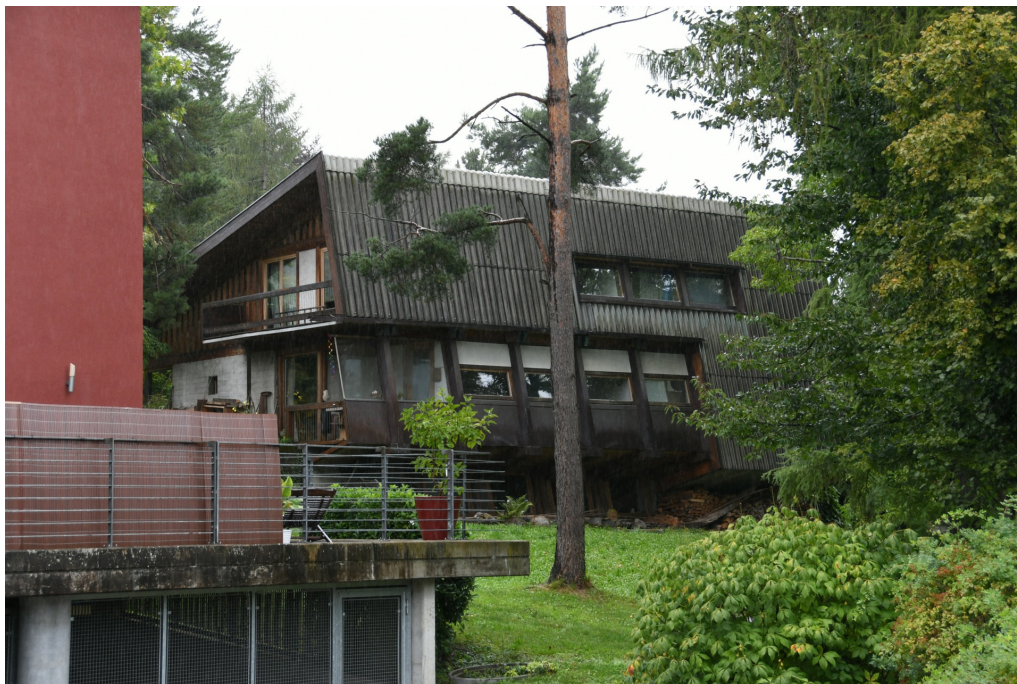
Wohn- und Atelierhaus Studer, Wohnhaus (Vers.-Nr. 00340), Umgebung (191UMGEBU00340), Ansicht von SO, 14.09.2017 (Bild Nr. D100585_26).

Von SO nach NW umgibt eine Grünfläche mit einzelnen Laub- und Nadelbäumen das Wohn- und Atelierhaus. An die Südwestseite der Gebäude schliesst ein Steingarten an. Die im SW aus dem Terrain aufsteigenden Dachbalken sind bis zur Südwestfassade des Wohnhauses nicht gedeckt. Darunter befindet sich ein Teich, der durch einen natürlichen Bach von W her gespiesen wird und über ein Holzsteg gequert werden kann. Die Betonwiderlager der Dachbalken umfassen teilweise einen kleinen, mit Welleternit gedeckten Stall (Nussbaumstrasse 1.1; Vers. Nr. 00340).

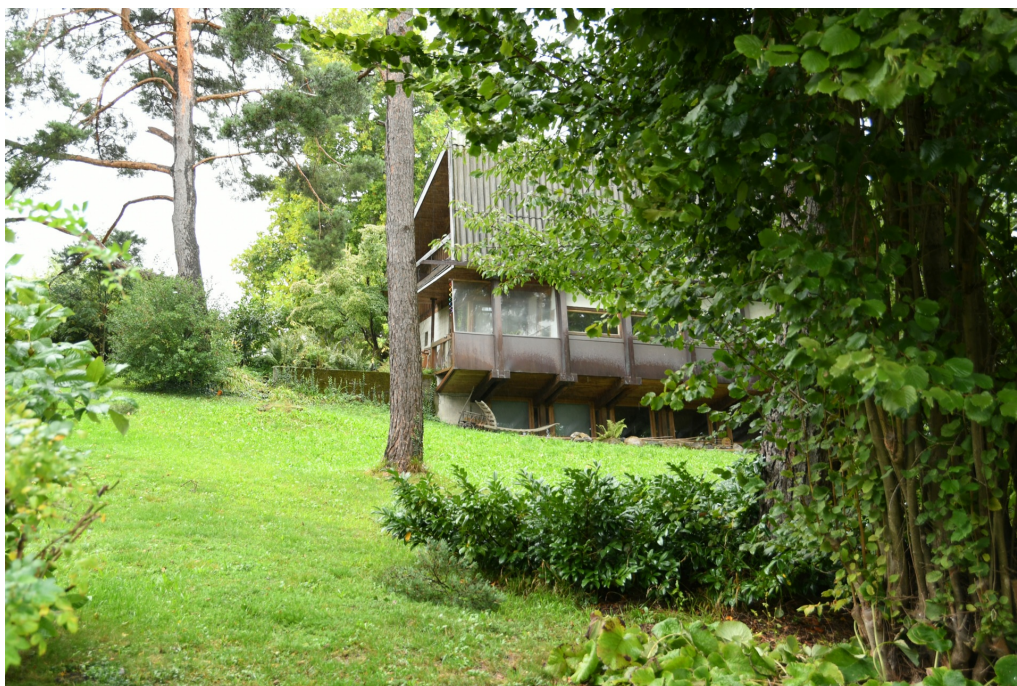
Wohn- und Atelierhaus Studer, Wohnhaus (Vers.-Nr. 00340), Umgebung (191UMGEBU00340), Ansicht von O, 14.09.2017 (Bild Nr. D100585_27).

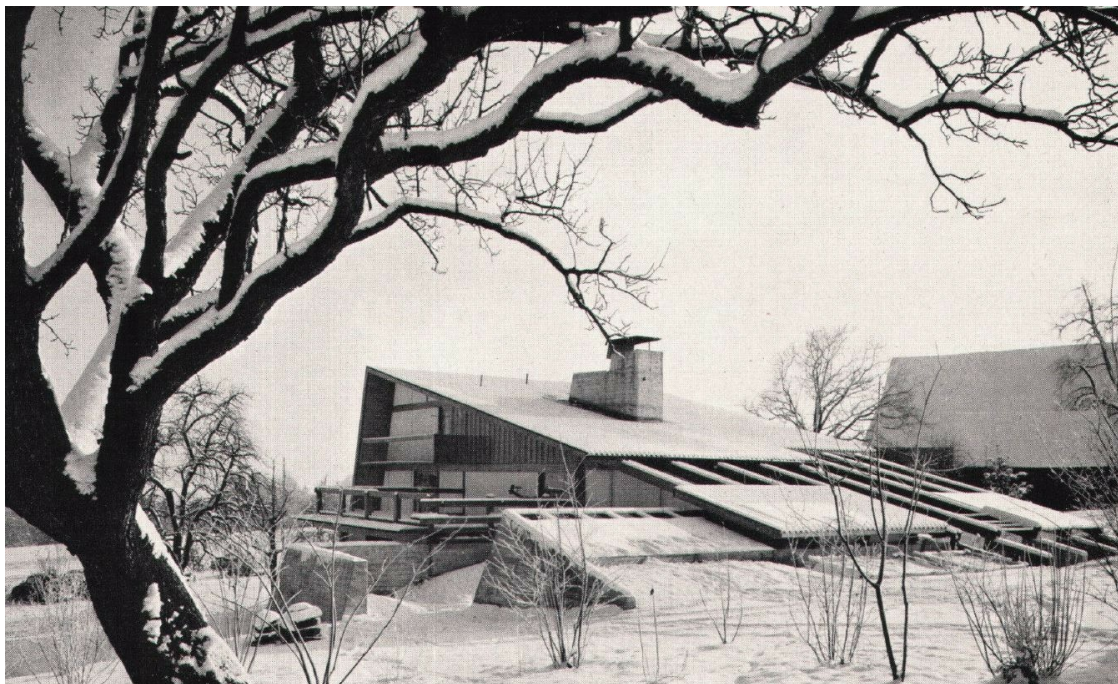
Wohn- und Atelierhaus Studer, Ansicht von NW, in: Werk, Bd. 47, 1960, Nr. 5, S. 158, 01.01.1960, 01.01.1960 (Bild Nr. D100693_07).

Das Wohn- und Atelierhaus Studer ist einer der frühen Bauten der Künstlerkolonie. Es scheint auf den ersten Blick nur aus einem Dach zu bestehen. Die grössere Dachseite steigt als Gegenbewegung zum Hang auf und fällt darauf als kleinere Dachseite steil ab. In den vom Hang aus aufsteigenden Dachbalken ist ein Garten mit Teich integriert. Dadurch findet eine Verschmelzung von Innen- und Aussenraum statt. Günstige Baumaterialien wie Holz und damals für Wohnbauten ungewöhnliche Welleternitplatten als Dachdeckung prägen das Wohn- und Atelierhaus Studer. Die offene hölzerne Dachkonstruktion beherrscht das Hausinnere. Die Räume sind in Halbgeschosse gestaffelt und offen zueinander angelegt. Das Wohn- und Atelierhaus ist auch darum ein wichtiger baukünstlerischer Zeuge, weil es nicht nur in Fachzeitschriften besprochen,

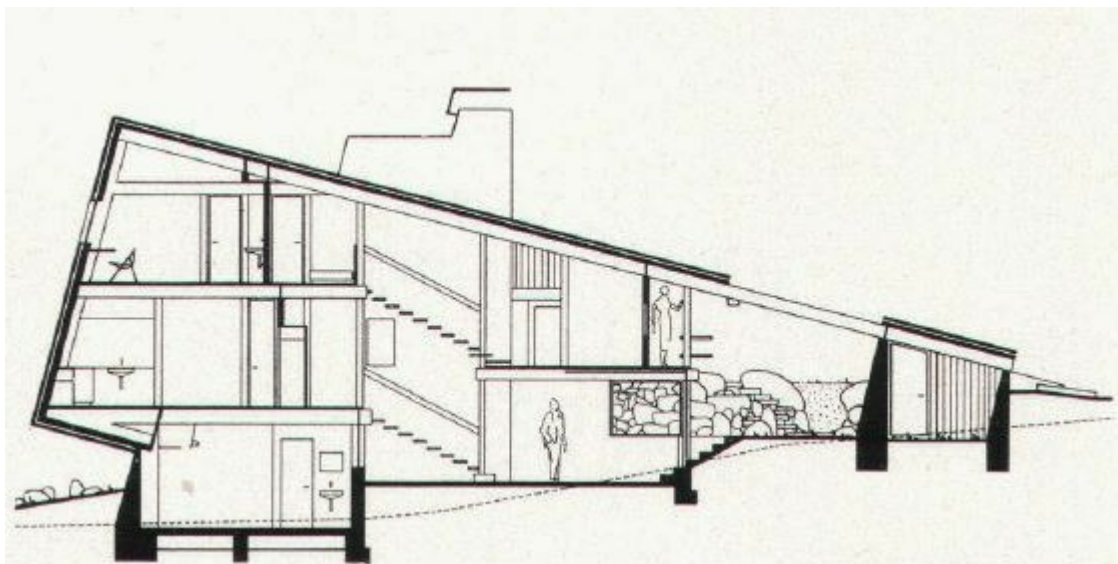
Wohn- und Atelierhaus Studer, Querschnitt Wohnhaus (Vers.-Nr. 00340), rechts Umgebung mit Steingarten und Stall (191UMGEBU00340), in: Werk, Bd. 47, 1960, Nr. 5, S. 160, 01.01.1960, 01.01.1960 (Bild Nr. D100693_06).
