Inventar der Denkmalschutzobjekte von überkommunaler Bedeutung

Altstadthaus Obergass 45

Eglisau

05500560

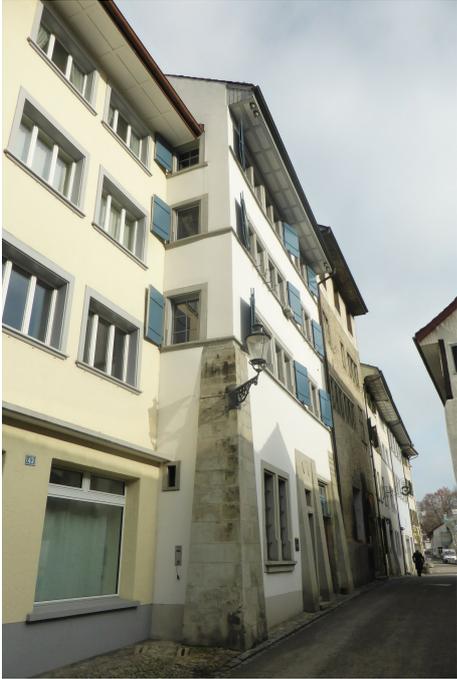
Altstadthaus, Ansicht von W, 04.02.2019 (Bild Nr. D107357_67).

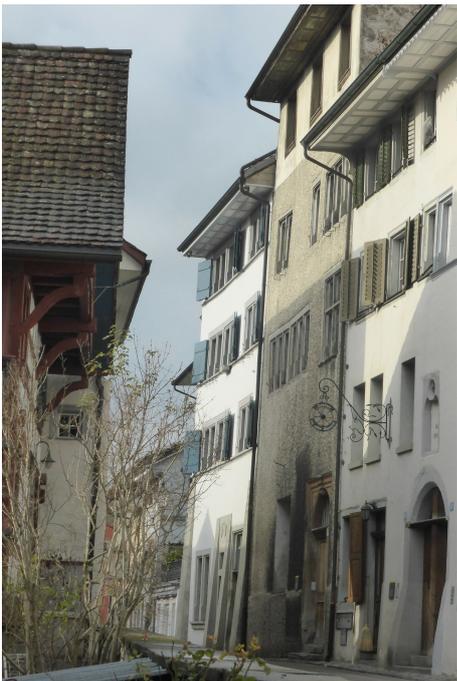
Altstadthaus, Ansicht von SO, 04.02.2019 (Bild Nr. D107357_68).

Viergeschossiger, verputzter Mischbau unter einem Satteldach mit Aufschieblingen und Biberschwanzziegeln. Im N befindet sich ein Zwerchhaus mit Winde zum ehem. Speicher im DG. Die Dachuntersicht der Südfassade ist kassettiert und gestrichen. Die Südfassade ist weiter vom hohen EG geprägt, dessen Ecken mit einer sich nach oben verjüngenden Eckquaderung verstärkt sind. Die Anordnung des Doppelfensters und der zwei Eingänge im EG stammen aus dem Umbau von 1985 bzw. 1995. In den drei OG befindet sich im W jeweils eine vierteilige Fensterreihe, die zu zwei Zweiergruppen zusammengefasst ist. Sie korrespondiert mit der dahinterliegenden Stube. Im O der Fassade befindet sich in jedem OG ein Doppelfenster. Aufgrund des Vortretens in den Gassenraum erhält das Haus ein schmales Stück Westfassade, dessen Breite für die Aufnahme je eines Fensters in den drei OG ausreicht. Alle Fensterlaibungen sind gekehlt und wie die drei Brüstungsgesimse in Sandstein ausgeführt. Das UG der Nordfassade liegt etwa auf gleicher Höhe wie der heutige Stadtgraben. Je am äusseren Ende der Fassade befindet sich eine Türe mit Holzsturz, dazwischen zwei kleine liegende sandsteingefasste Fenster. Im darüberliegenden Geschoss, sind zwei hohe, schmale Fenster mit Holzstürzen vorhanden. Das 1. OG weist zwei zweiteilige, sandsteingefasste Fenster auf. Dazwischen befindet sich ein Einzelfenster, gekoppelt mit einer niedrigen Tür, die auf eine Laube führt. Das 2. und das 3. OG, ebenfalls mit Lauben, sind in Sichtfachwerk ausgeführt (bis 1963 verputzt). Im Innern teilt gemäss Literatur der Mittelkorridor das Haus in eine breitere westliche und eine schmalere östliche Raumfolge. Im UG der Nordhälfte befindet sich ein rundbogiges Kellerportal in einer massiven Mauer, vermutlich aus der Zeit um 1300. Die gegenüberliegende Mauer ist Teil der alten Stadtmauer. Im 1. OG gegen die Obergass erstrecken sich zwei Stuben über die gesamte Hausbreite, gegen W eine repräsentative Stube mit dem vierspännigen Fensterwagen, dessen Sturz von einer Fenstersäule getragen wird. Wohl gleichzeitig mit dem Fensterwagen sind die Felderdecke und das entsprechende Wandtäfer entstanden. An der östlichen Brandmauer (im mittleren Zimmer in der Abfolge der drei Zimmern von Obergass Richtung Stadtgraben) befindet sich eine Begleitmalerei, eine graue Bandmalerei, ergänzt von ockerfarbenen und schwarzen Ornamenten. Die Grundrissstruktur des 1. OG wiederholt sich im 2. und 3. OG. Auch hier befinden sich W des Gebäudes Täferstuben, deren Fensterwagen mit kräftig profilierten Fensterpfeilern bestückt sind. In der westlichen Stube des 2. OG befindet sich seit 1969 ein Neeracher Kachelofen von 1730. Aus den Stuben führen barocke Zimmertüren in die angrenzenden Zimmer, die Laibungen sind mit reichen portikusähnlichen Konstruktionen umschmückt. Der liegende Dachstuhl mit drei Kehlgeschossen stammt aus dem 17. Jh.

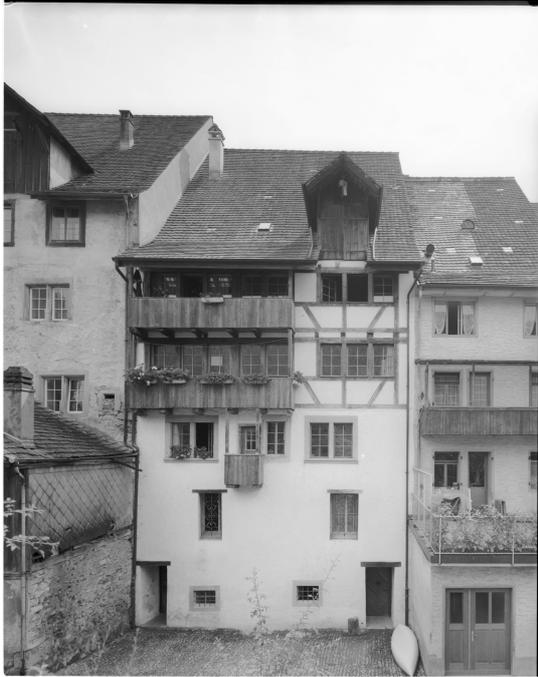
Altstadthaus, Ansicht von N, 10.08.1977 (Bild Nr. U42562).

Häuserzeilen des Städtchens Eglisau. Seine Nordfassade ist Teil der ehem. Stadtmauer und grenzt an den heute zugeschütteten Stadtgraben. Das Gebäude springt gegenüber dem westlichen Nachbarhaus (Obergass 43; Vers. Nr. 00562) in die Obergass vor.

19. Jh.	Bauliche Eingriffe im Zusammenhang mit der Einrichtung einer Küferei
Ab 1963	Renovationen, u. a. Sichtbarmachen des Fachwerks des 2. und 3. OG an der N Fassade
1968	Ausbau des 3. OG und des DG, Renovation der Nordfassade, wobei zwei Lauben angebracht wurden
1985	Sanierungsarbeiten an der Südfassade, dabei Erneuerung der Sockelpartie aus Sandstein im Bereich des Haupteingangs, Ersatz einer alten Wappentafel von 1673
1995	Umbau eines Schaufensters im EG zu einem zweiteiligen Fenster in gotisierenden Formen
2004	Renovation der Täferstube im 2. OG, Einbau eines Felderparkettbodens
2009	Fassadenrenovation, Badeinbau im 1. OG, Restaurierung von Dekorationsmalereien im 1. OG
Nach 2012	Anbau einer Laube an der Nordfassade im 1. OG

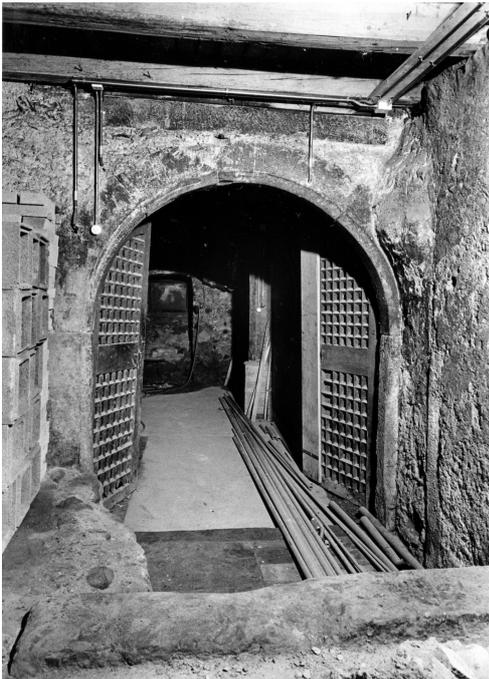
Altstadthaus, Kellerportal des Kernbaus, 01.01.1969 (Bild Nr. L03959_28).

Um 1300	Die drei Häuserzeilen der Altstadt von Eglisau entstanden zur Zeit der Stadtgründung um die Mitte des 13. Jh. Mit grosser Wahrscheinlichkeit geht das Altstadthaus auf einen Kernbau aus dieser Zeit zurück. Datierung des Kernbaus aufgrund des rundbogigen Kellerportals und des Charakters der Brandmauern

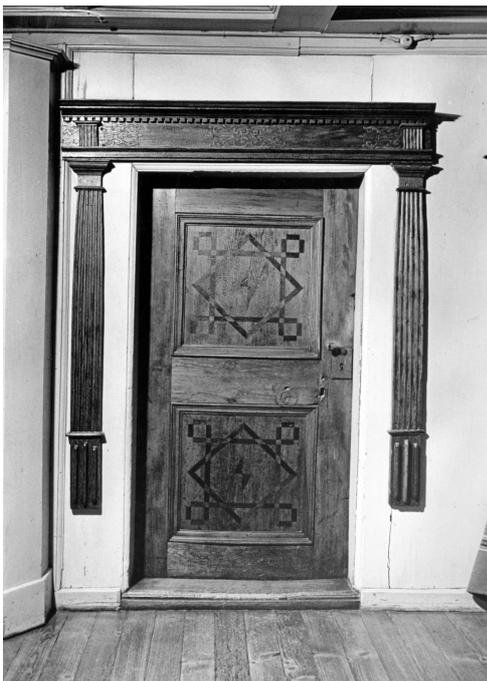
Altstadthaus, Zimmertür im Südwestzimmer des 2. OG, 01.01.1969 (Bild Nr. L03959_27).

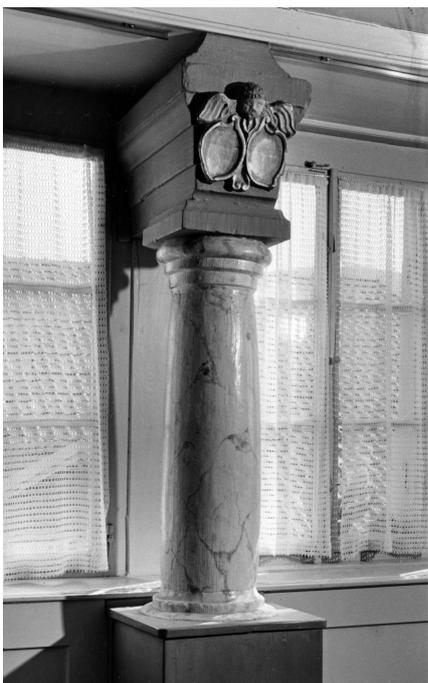
Altstadthaus, Fenstersäule im 1. OG, 25.07.1963 (Bild Nr. U23721).

17. Jh.	Datierung der Fachwerkform, der Fenster, der Brüstungsgesimse, der Täferprofile, der Fenstersäule im 1. OG und der Fensterpfeiler im 2. und 2. OG sowie des Dachstuhls; über dem ehem. Haupteingang stand die nicht mit Quellen belegte Jahreszahl 1673

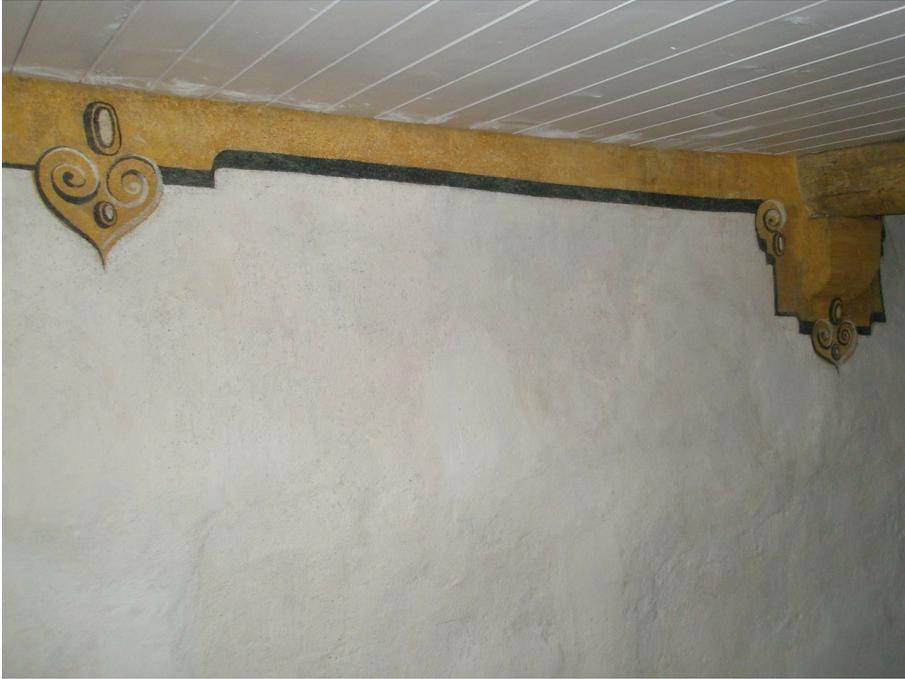
Altstadthaus, Wandmalerei im Innern, 19.08.2010 (Bild Nr. D101322_30).

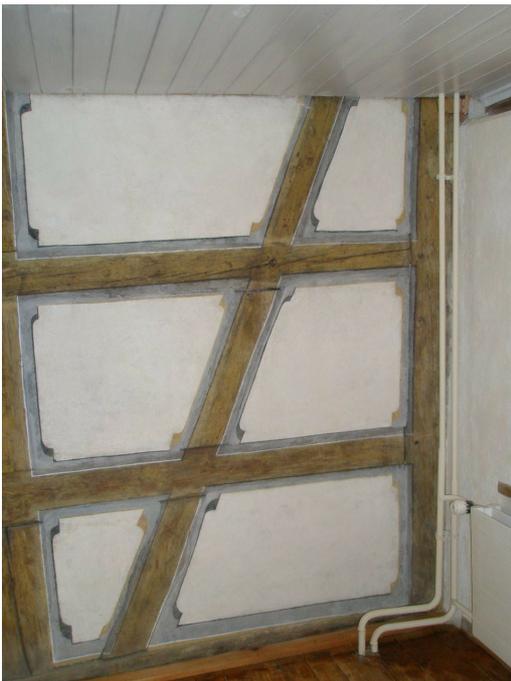
Altstadthaus, Wandmalerei im Innern, 19.08.2010 (Bild Nr. D101322_31).
