## Inventar der Denkmalschutzobjekte von überkommunaler Bedeutung

# Haus «Zum Törli»

Eglisau

05500615

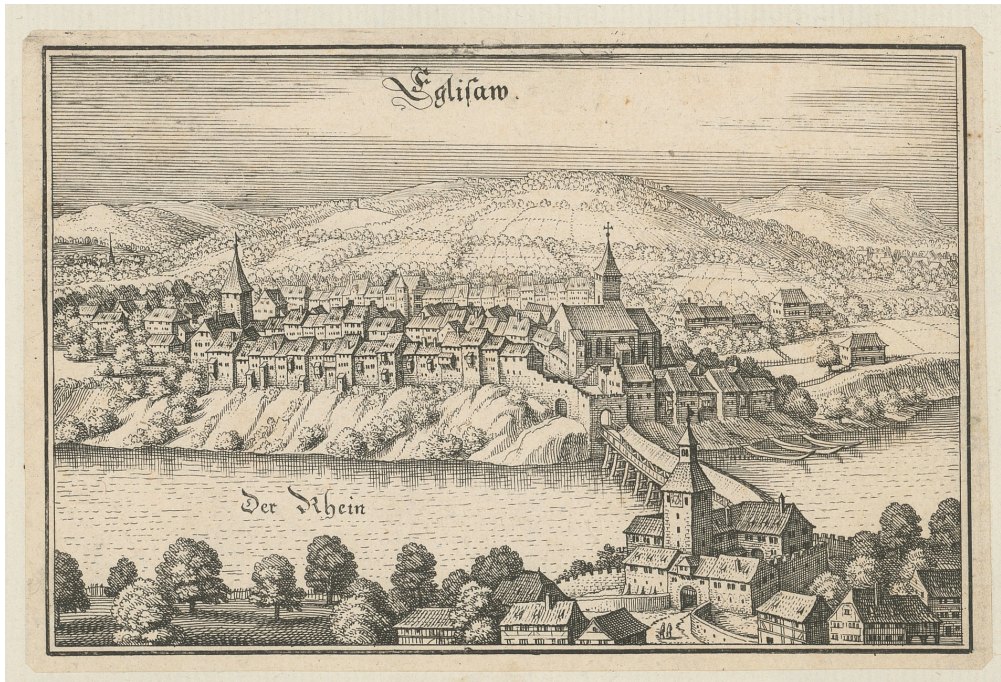
Haus «Zum Törli», giebelständiger Bau vor dem Turm links im Bild, Ansicht von S, Radierung von Matthäus Merian dem Älteren, nach 1642, aus: <https://www.e-rara.ch/zuz/doi/10.3931/e-rara-49082>, Stand 04.02.2020 (Bild Nr. D101357\_81).

| Um 1642 | Darstellung des Gebäudes ungefähr in der heutigen Form |

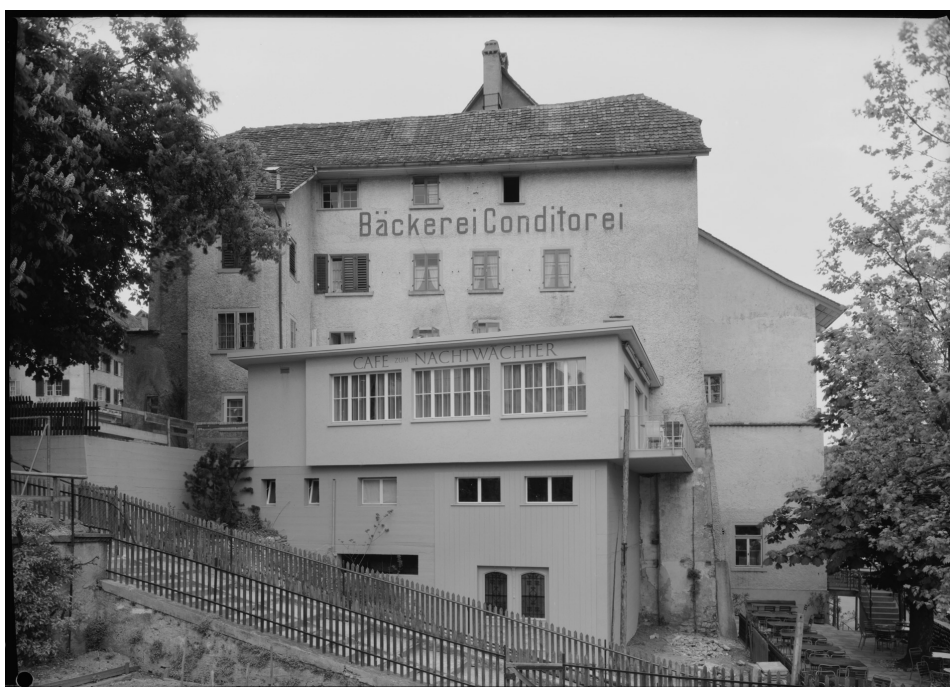
Haus «Zum Törli», Ansicht von W, 01.08.1965 (Bild Nr. U26122).

| 1962 | Anbau eines Tearooms auf der Westseite, Innenumbau und bauliche Veränderungen an der Nordfassade, Einbau Schutzraum im 2. UG, Architekt: H. Gisiger |

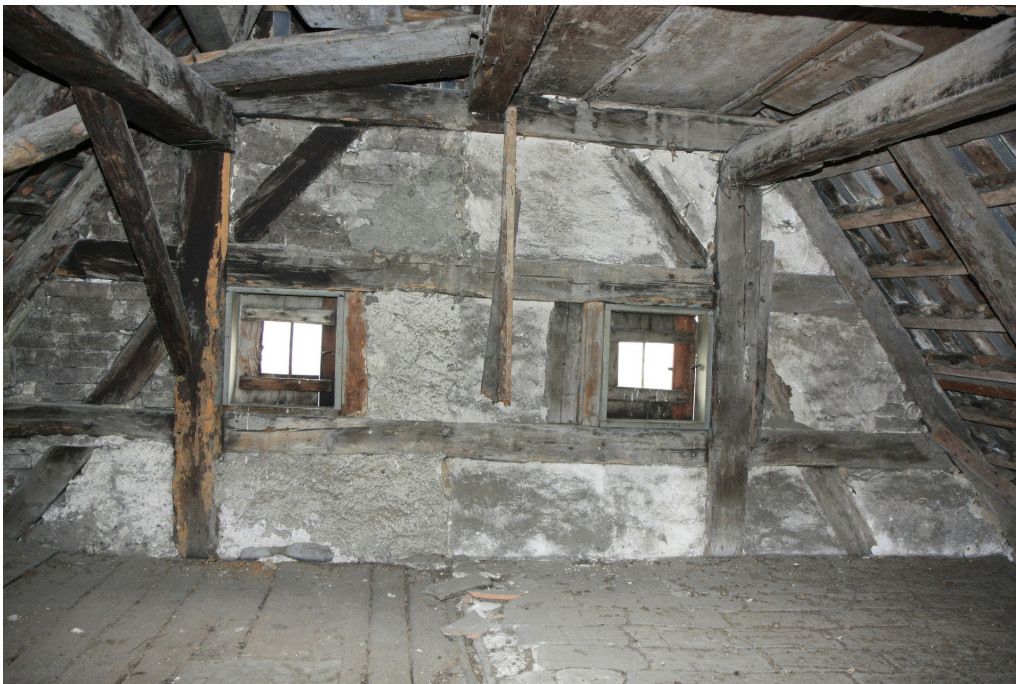
Haus «Zum Törli», Inneres Dachgeschoss, 18.11.2011 (Bild Nr. D101322\_87).

durch Betondecken ersetzt). Im EG (an der Untergass) ist älteres Holz wieder eingebaut. In den Wohnungen der OG befindet sich Täfer. Das Dachgeschoss ist rauchgeschwärzt und wird von zwei liegende Dachstühlen – einem nördlichen und einem südlichen – gedeckt.

| 1523d–1529d | Konstruktion des heutigen Dachs in zwei Teilen, aus einem nördlichen und einem südlichen Dachteil (dendrochronologische Datierung) |
