## Inventar der Denkmalschutzobjekte von überkommunaler Bedeutung

# Hof Rossau

Mettmenstetten

Adresse(n) Baarerstrasse 11, 11a, 13, 15, 17  
Bauherrschaft Hans Jakob Stocker (1694–1766), Heinrich Buchmann (o. A. – o. A.), Heinrich Stocker (1699–1763), Jakob Stocker (1709–1758), Johannes Stocker (1763–1835)  
ArchitektIn  
Weitere Personen  
Baujahr(e) 1741–1914  
Einstufung regional  
Ortsbild überkommunal ja  
ISOS national nein  
KGS A10081  
Datum Inventarblatt 13.11.2017 Akulina Müller

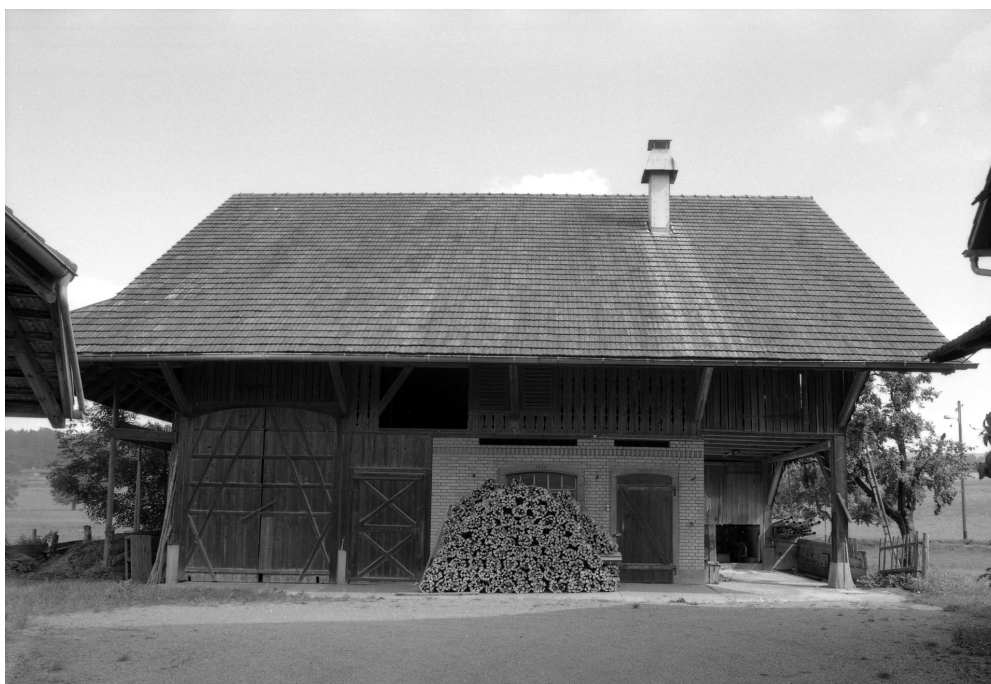
Hof Rossau, Pferdestall (Vers. Nr. 00181), Ansicht von SW, 06.09.1996 (Bild Nr. L23178\_15).

Der Pferdestall verfügt über einen aus grauen Beton-Ziegelsteinen gefügten Stallteil. Dieser wird von der bretterschalten Ständerkonstruktion des Tenns umschlossen. Der Pferdestall wird von einem weit ausladenden Satteldach mit nordwestlichem Fusswalm gedeckt. Unter dem nordöstlichen Vordach befindet sich ein kleiner Schweinestall. Die Bretterschalung des Heuraums ist mit dekorativ ausgesägten Lüftungsschlitzen versehen. Über dem Stallfenster an der Südwestfassade ist die Jahreszahl 1914 angebracht. Im Stall ist gemäss Quellen eine Fütterungseinrichtung mit Fressgitter, Trog mit hochziehbarem Laden und Stand mit Abzugsgraben erhalten.

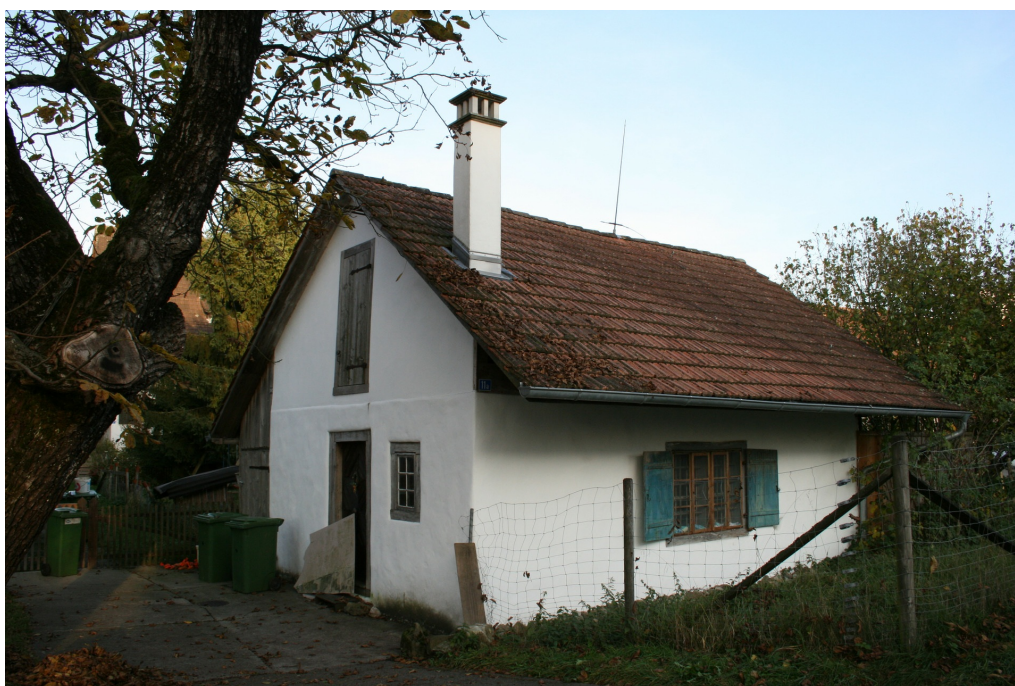
Hof Rossau, Waschhaus (Vers. Nr. 00130), Ansicht von W, 03.11.2016 (Bild Nr. D101063\_71).

Eingeschossiger Massivbau unter Satteldach; die Fassaden sind verputzt. Einzig das südöstliche Giebfeld weist Sichtfachwerk auf; Erschliessung an der nordwestlichen Giebelfassade. An der O-Ecke ist ein Hühnerhaus in Fachwerk angebaut.

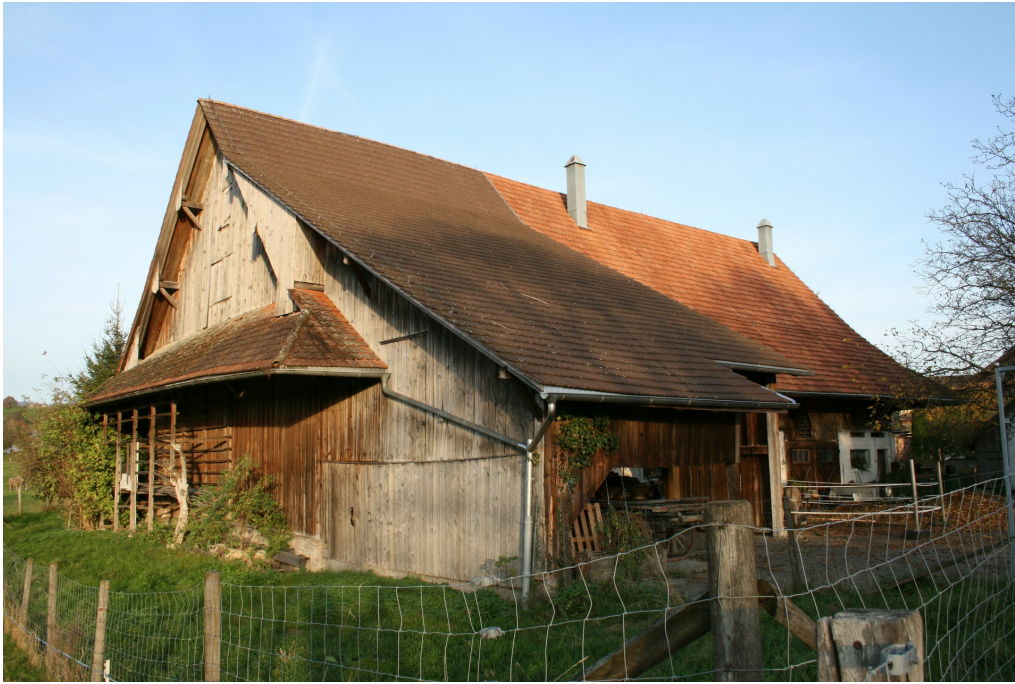
Hof Rossau, Stallscheune (Vers. Nr. 00133), Ansicht von W, 03.11.2016 (Bild Nr. D101063\_72).

Die Stallscheune mit zwei Stall- und einem mittigen Futtertenn ist gegen NW um ein Tenn, eine Remise und ein Silo erweitert und besitzt ein mächtiges Satteldach mit beidseitigem Fusswalm; Garage unter abgeschlepptem Dach gegen SW. Das Bruchsteinmauerwerk der Ställe ist verputzt, der Heuraum, das Tenn und die Remise weisen eine bretterschalte Ständerkonstruktion auf. Die Bretter der Lüftungswand sind rautenförmig angeordnet. Die Ställe sind gemäss Quellen mit Zementböden, Futtertrögen aus Zement und Holz sowie einem verschiebbaren Fressgitter ausgestattet. Ein Brunnentrog mit der Jahreszahl 1904 ist in der SW-Mauer eingepasst.

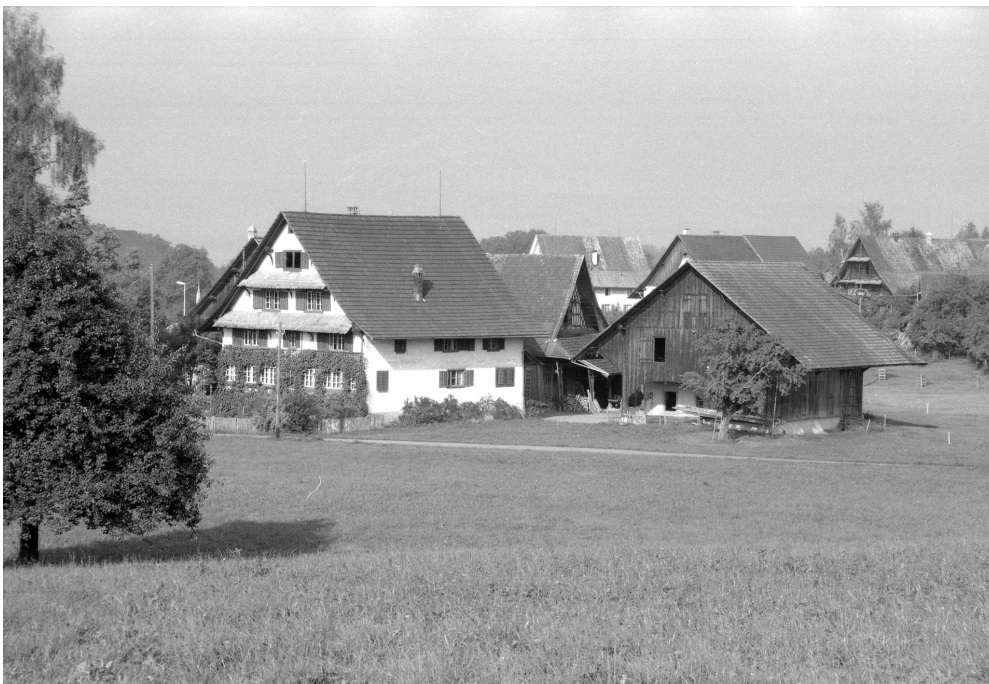
Hof Rossau, Doppelbauernwohnhaus (Vers. Nr. 00131) und Pferdestall (Vers. Nr. 00181), Ansicht von NO, 06.09.1996 (Bild Nr. L23178\_09).

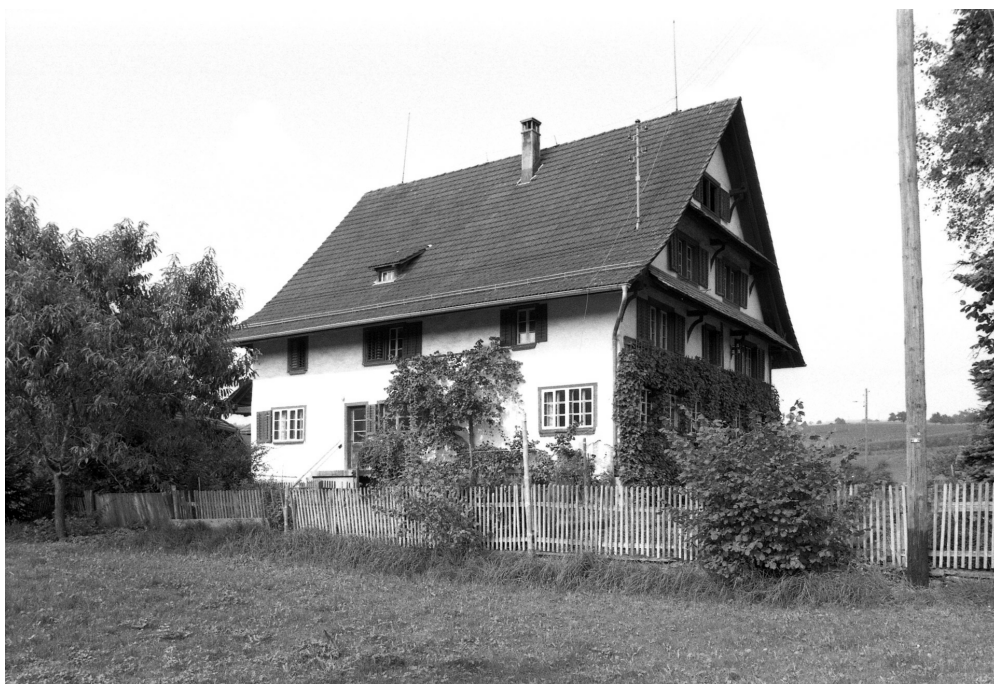
Hof Rossau, Doppelbauernwohnhaus (Vers. Nr. 00131), Ansicht von S, 05.09.1996 (Bild Nr. L23174\_15).

Das Doppelbauernwohnhaus ist ein zweigeschossiger verputzter Fachwerkbau über einem Kellersockel und mit Satteldach. An der symmetrisch aufgebauten SO-Giebelfassade ist die Firstteilung deutlich ablesbar. Die Stuben im EG weisen je sechs gekoppelte Fenster auf. Laut Quellen sollen diese über Fallläden verfügen. Die Erschliessung erfolgt über eine Sandsteintreppe an der Nordwestfassade. Die Giebelfassaden weisen zwei (SO) resp. vier (NW) Klebdächer auf. Im Innern weist gemäss Quellen eine qualitätsvolle Ausstattung auf: u. a. Buffet aus Nussbaumholz mit Intarsien, Wandschrank mit Uhrkasten und Kachelöfen.

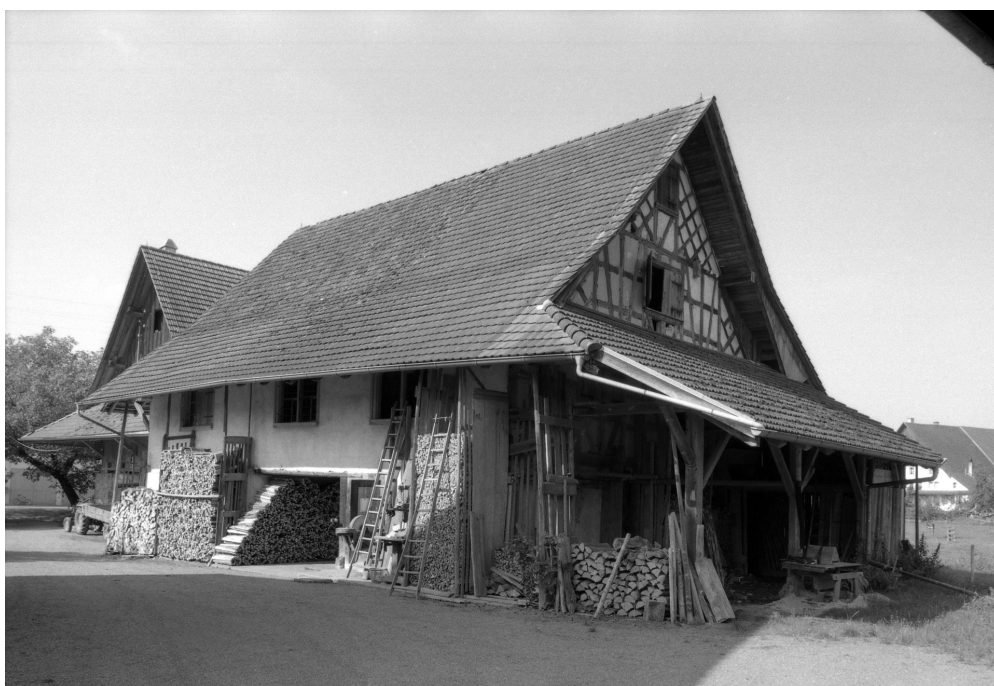
Hof Rossau, Trotte mit Holzschopf (Vers. Nr. 00132), Ansicht von NO, 06.09.1996 (Bild Nr. L23178\_11).

Der zweigeschossige Bau mit steilem Satteldach verfügt in der S-Ecke über einen gemauerten Keller. Ein offener Durchgang trennt ihn von der Trotte in Fachwerk. Die Aussenwände der OG sind ebenfalls in Fachwerk konstruiert. Der gesamte Bau ist verputzt nur die Giebfelder weisen Sichtfachwerk auf. Die Binnenwände sind teilweise mit Bohlen gefüllt. Unter dem gegen NW abgeschleppten Dach befindet sich der Schweinestall. Ein offener Holzschopf schliesst an der nordöstlichen Giebelfassade unter Schleppdach an. In der Trotte steht eine Spindelpresse mit einem Pressbett aus eichenen Bohlen und Balken sowie Spindel und Zahnrädern aus Gusseisen.
