## Inventar der Denkmalschutzobjekte von überkommunaler Bedeutung

# Ehem. Kleinbauernhaus

Neerach

08800400

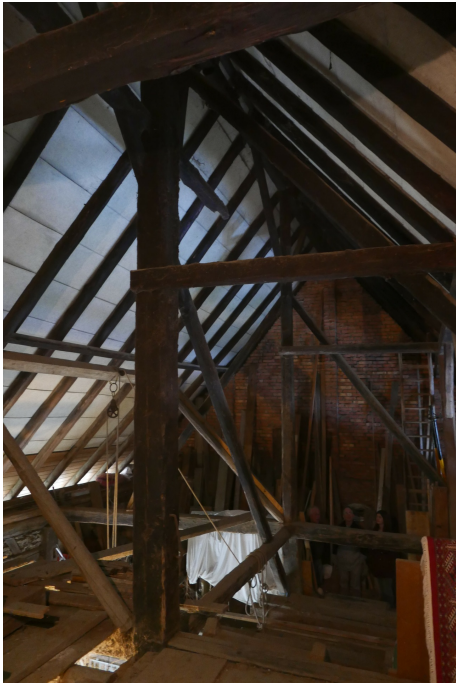
Ehem. Kleinbauernhaus, Dachraum mit Hochstudkonstruktion, Blick an die nordwestliche Giebelwand, 16.11.2016 (Bild Nr. D100560\_36).
