## Inventar der Denkmalschutzobjekte von überkommunaler Bedeutung

# Bauernhaus «Scheibli»

09100079

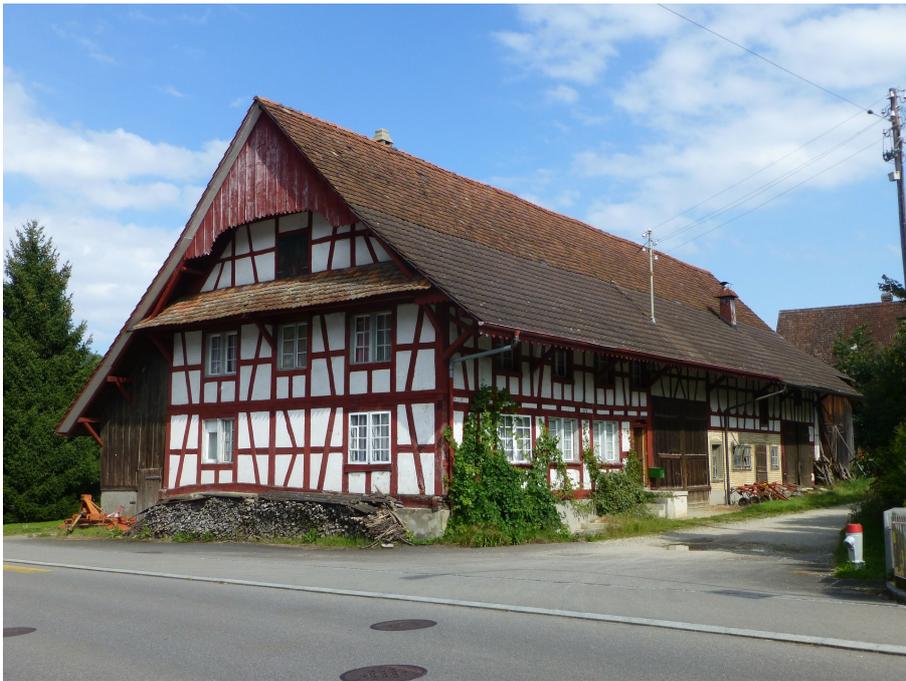
Bauernhaus «Scheibli», Ansicht von W, 19.08.2014 (Bild Nr. D100570\_11).

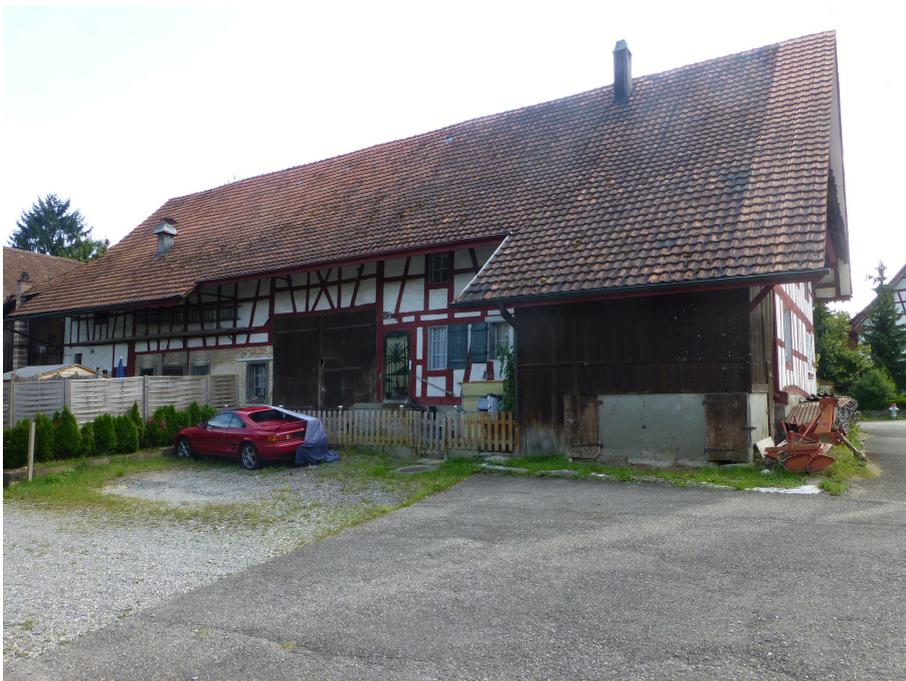
Bauernhaus «Scheibli», rechts vorne Schweinstallanbau mit Holzschopf, Ansicht von NO, 19.08.2014 (Bild Nr. D100570\_15).

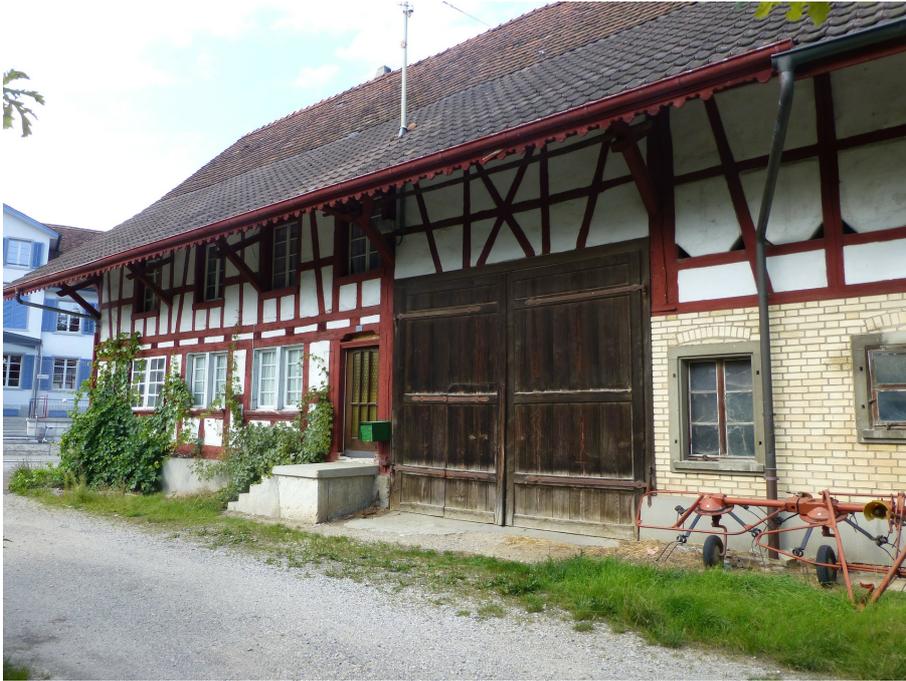
Bauernhaus «Scheibli», Wohnteil mit Haupteingang, Tenn und Stall, Ansicht von S, 19.08.2014 (Bild Nr. D100570\_13).

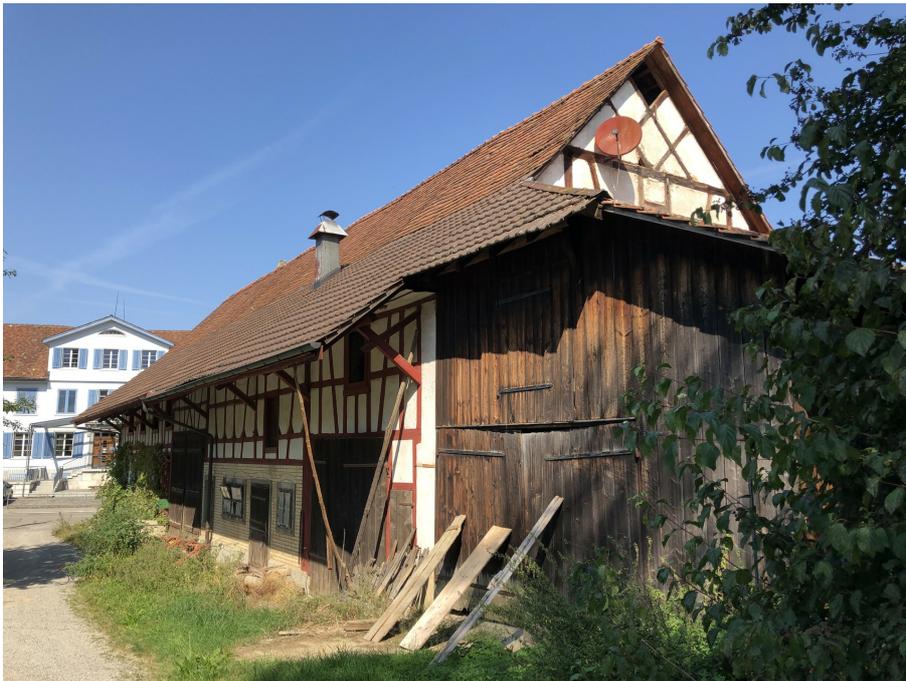
Bauernhaus «Scheibli», Mitte Stall (EG mit Sichtbackstein), rechts davon nachträglich errichtete Schopfanbauten, Ansicht von SO, 14.09.2020 (Bild Nr. D100570\_19).
