## Inventar der Denkmalschutzobjekte von überkommunaler Bedeutung

# Bauernhaus mit Nebengebäuden und Garten

**Gemeinde**  
Otelfingen

Adresse(n) Oberdorfstrasse 1, 1 bei, 1a, 1b, 1c  
Bauherrschaft Andreas Surber (o. A.–o. A.), Hans Rudolf Surber (o. A.–o. A.), Heinrich Kofel (o. A.–o. A.), Heinrich Surber (o. A.–o. A.)  
ArchitektIn  
Weitere Personen  
Baujahr(e) nach 1700 – 1929  
Einstufung regional  
Ortsbild überkommunal ja  
ISOS national ja  
KGS nein  
Datum Inventarblatt 23.08.2017 Anne Lauer

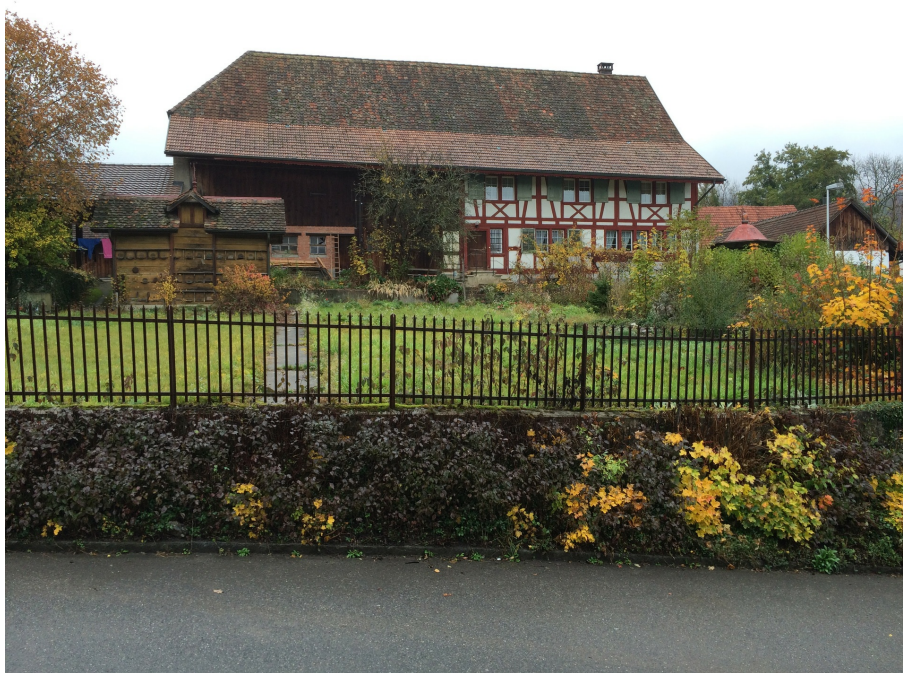
Bauernhaus mit Nebengebäuden und Garten, Bauernhaus (Vers. Nr. 00037, östl. Teil), Ansicht von S, 29.10.2015 (Bild Nr. D100663\_12).

Langgestreckter, zweigeschossiger Vielzweckbau in Mischbauweise und unter geknicktem Satteldach; westlicher Dachabschluss mit Teilwalm. Als sog. Mittertennhaus schliessen an den östlichen Wohnteil mit Mauerwerk im UG und Sichtfachwerk in den Obergeschossen gegen W Tenn, Stall und Futtertenn an. Die nach S gerichtete Stubenfront zeigt eine für das 18. Jh. typische Abfolge mit Zwillingsfenstern und einem Reihfenster, welches die Stube kennzeichnet. Unter dem wulstig profilierten Fenstergesims ist hier die Jahreszahl 1787 aufgemalt. Ebenfalls zum bauzeitlichen Bestand gehört der Hauseingang mit zweiteiligem, gestemmtem Türflügel samt altem Beschlagwerk. Ein analoger Eingang findet sich an der N-Seite; ebd. dekoratives Tenntor. Die Beschreibung des Innern folgt dem Gutachten der Kantonalen Denkmalpflegekommission (KDK): «Der Wohnteil zeigt einen im kantonalen Vergleich eher ungewöhnlichen Grundriss, welcher in Otelfingen aber in ähnlicher Form noch an weiteren Objekten anzutreffen ist. Auffallend ist der grosszügige, winkelförmig ausgebildete Hausgang, der etwa einen Drittel der gesamten Wohnfläche einnimmt. Er verbindet die beiden seitlich versetzten Hauseingänge, nimmt den Treppenaufgang ins Obergeschoss auf, verfügte über einen internen Durchgang zur Scheune (heute vermauert) und ermöglicht eine eigenständige interne Erschliessung sämtlicher Räume im Erdgeschoss.» Auffälligerweise verfügt das Haus mit seinem mächtigen Sockel über keine Kellerräume. Die Stube, welche früher angeblich als Gaststube diente, bewahrt mit der Felderdecke mit ausgespartem Mittelfeld sowie einem kleinen Einbauschränk aus Nussbaumholz noch Ausstattungsteile aus der Bauzeit des Hauses. Aus späteren Umbauphasen stammen das schlichte Felder- und Deckentäfer der Stube und der Nebenstube sowie ein hellbrauner Zementplattenboden mit roten und blauen Rechteckmustern (um 1900) im Hausgang.

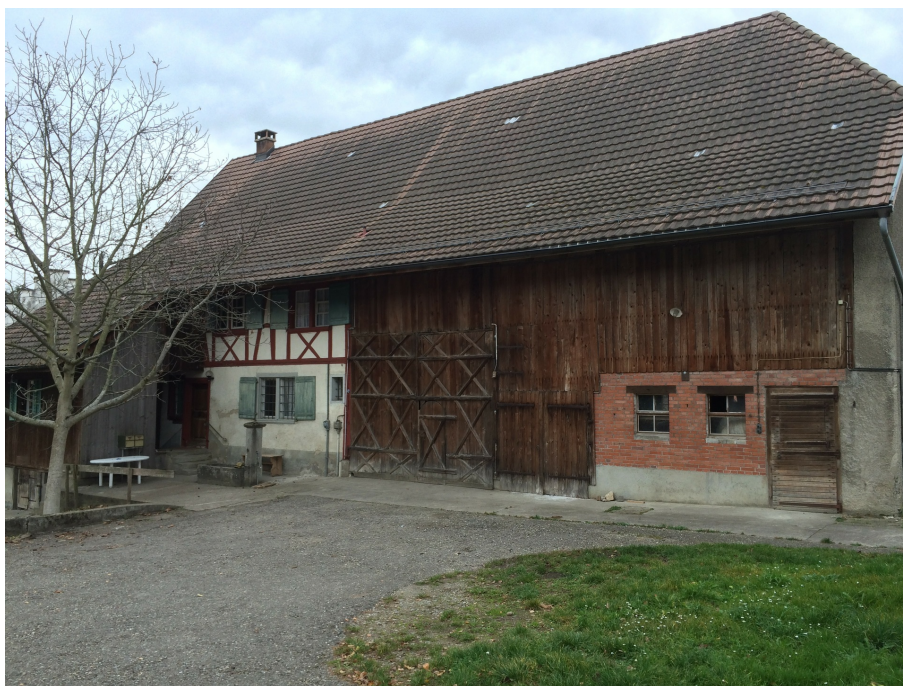
Bauernhaus mit Nebengebäuden und Garten, Bauernhaus (Vers. Nr. 00037, östl. Teil), Ansicht von N, 17.11.2015 (Bild Nr. D100664\_25).

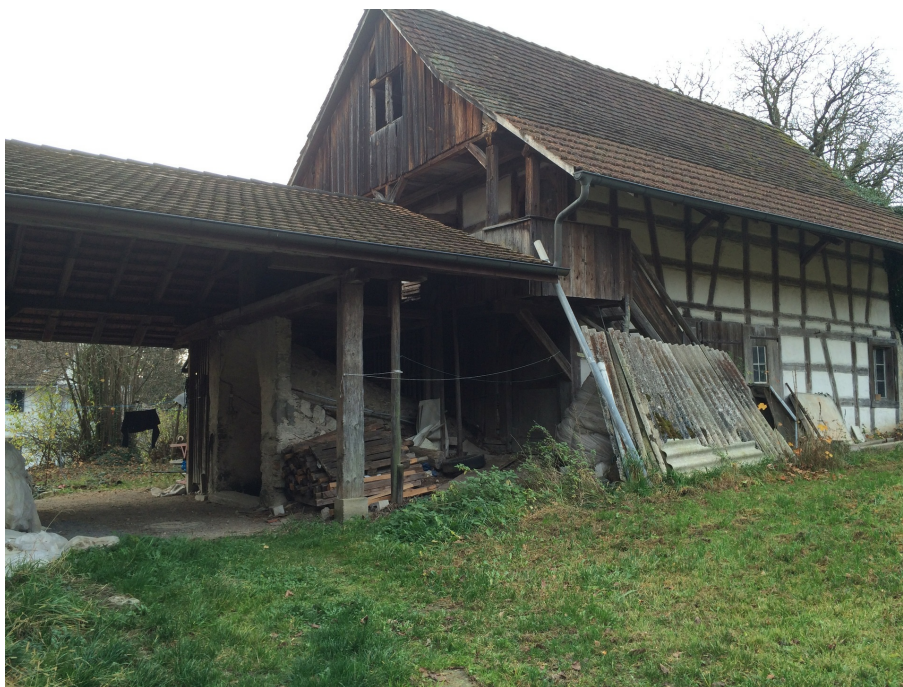
Bauernhaus mit Nebengebäuden und Garten, Speicher (Vers. Nr. 00037, westl. Teil), Ansicht von NO, 17.11.2015 (Bild Nr. D100664\_45).

Zweigeschossiger unterkellelter Speicher unter Satteldach mit Trottanbau. Die westliche Wetterseite besteht aus Bruchsteinmauerwerk mit kleinen, schartenartigen Öffnungen, die übrigen Fassaden aus Fachwerk mit grösseren Zwillingsfenstern. Das auf eine Eichenschwelle gesetzte Ständergerüst

ist stockwerkweise abgebunden. Beide Geschosse sind in der Nordostecke über ein hölzernes Rundbogenportal mit gerahmten Brettertüren erschlossen. In den oberen Speicherraum gelangt man über eine hölzerne Aussentreppe und eine offene, stirnseitige Laube; der Zugang ins DG erfolgt vom oberen Speicherraum aus über eine Innentreppe. Der tonnengewölbte Keller, der über den gemauerten Kellerhals mit steiler, breiter Treppe und grossem Rundbogenportal erschlossen ist, nimmt die gesamte Grundfläche des Speichers ein. An den Schmalseiten befinden sich je zwei Lüftungsschächte; der Boden besteht aus einer Kieselplästerung. Vom früheren Weinanbau zeugt ein eichenes Fasslager auf Steinpodesten. Südlich schliesst an den Speicher ein abgeschleppter Trottanbau in Mischbauweise an; gemauerte westliche Stirnfront, südlich Traufseite in Fachwerk mit drei regelmässig verteilten Zwillingsfenstern. Der Boden besteht aus gestampfter Erde. Die Abstützung der Deckenbalken im weitgehend ungeteilten Trottraum erfolgt mittels einer auf einem Steinsockel ruhenden hölzernen Tragsäule mit geschweiften Bügen sowie einem kräftigen Unterzugbalken. Der Zugang in den ebenerdigen Trottraum erfolgt an der O-Seite über ein schlichtes Brettertor. Westlich schliesst ein eingeschossiger Werkstattraum mit grossem Fenster und schmalen Pultdach an.

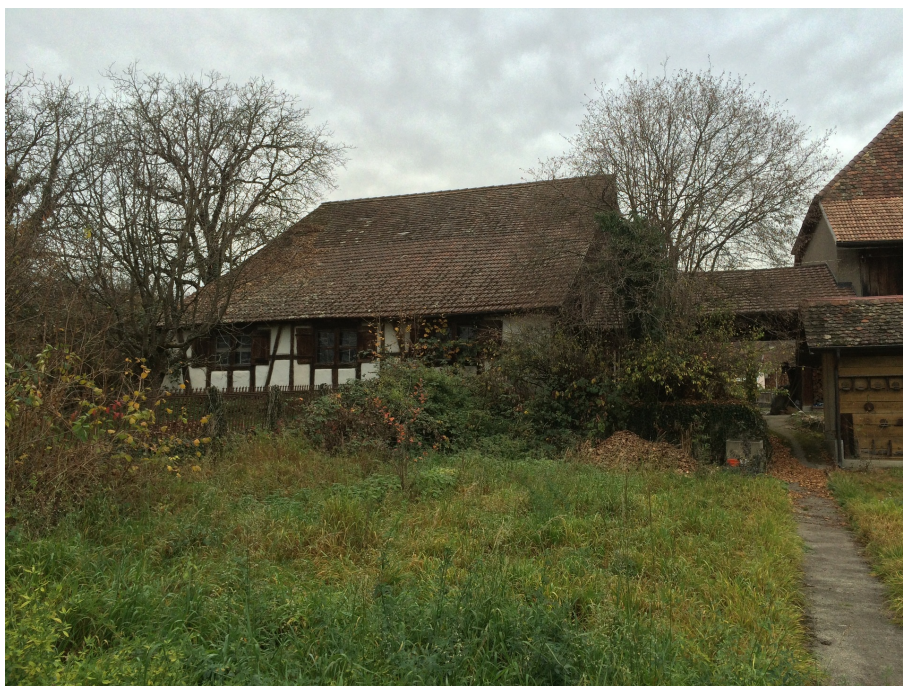
Bauernhaus mit Nebengebäuden und Garten, Speicher (Vers. Nr. 00037, westl. Teil), Ansicht von S, 17.11.2015 (Bild Nr. D100664\_49).

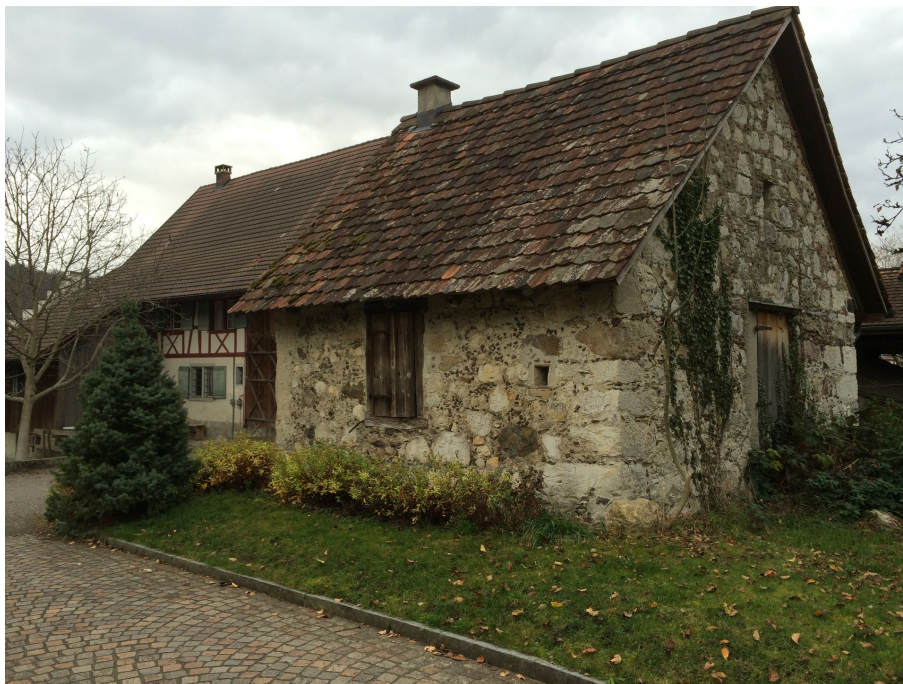
Bauernhaus mit Nebengebäuden und Garten, Waschhaus (Vers. Nr. 00039), Ansicht von NW, 17.11.2015 (Bild Nr. D100664\_74).

Kompakter eingeschossiger Mauerbau unter Satteldach mit Biberschwanzeindeckung. Die aus Kalkbruchsteinen gefügten Mauern weisen Splitter von rotem Ackerstein als Fugenfüllsel auf. In die geschlossenen Mauerflächen eingelassen sind vereinzelte Fensteröffnungen mit Holzgewänden und schlichten Brettläden.

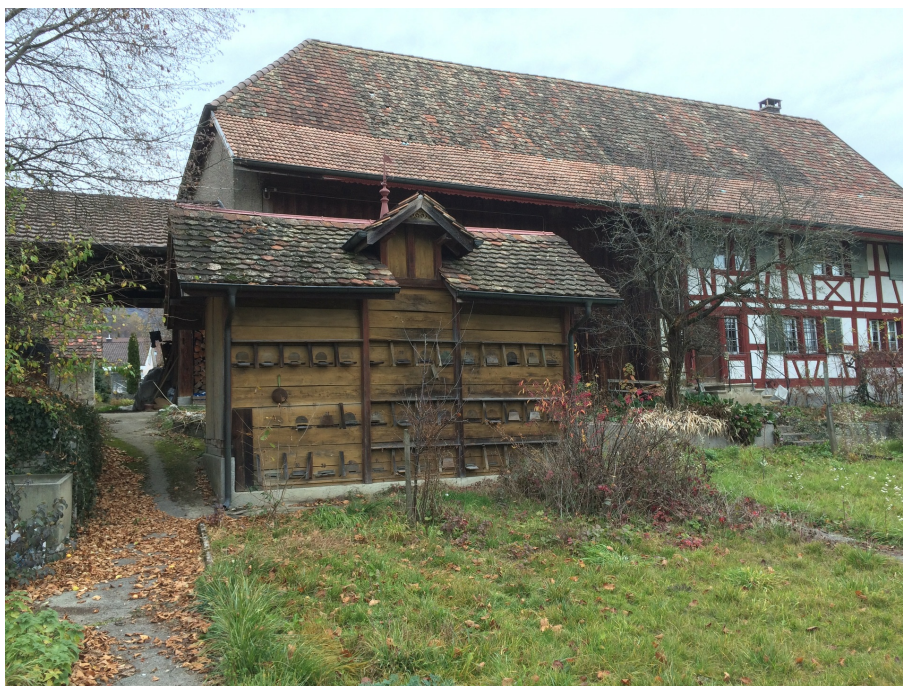
Bauernhaus mit Nebengebäuden und Garten, Bienenhaus (Vers. Nr. 00041), Ansicht von S, 17.11.2015 (Bild Nr. D100664\_80).

Hölzerner Kleinbau über querrechteckigem Grundriss. In seinen architektonischen Details ist das Bienenhaus ein später Vertreter des Schweizer Holzstils. Er bietet Platz für 24 Beuten mit Hinterbehandlung, angeordnet in drei Etagen, in drei Achsen zu fünf, vier und fünf vertikal gegliedert. Die Fluglochseite ist nach S ausgerichtet. Satteldach mit südlichen Quergiebelchen und Firstzier. Dach und Wände sind intakt, einige Anflugbretter fehlen oder sind lose.

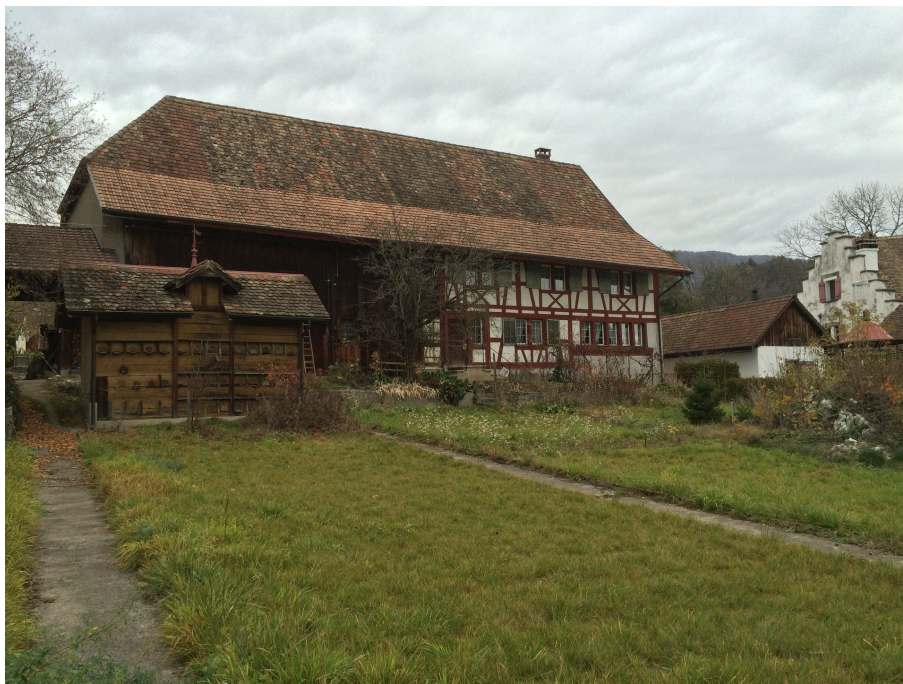
Bauernhaus mit Nebengebäuden und Garten, Bauernhaus (Vers. Nr. 00037, östl. Teil), Ansicht von S, 17.11.2015 (Bild Nr. D100664\_36).

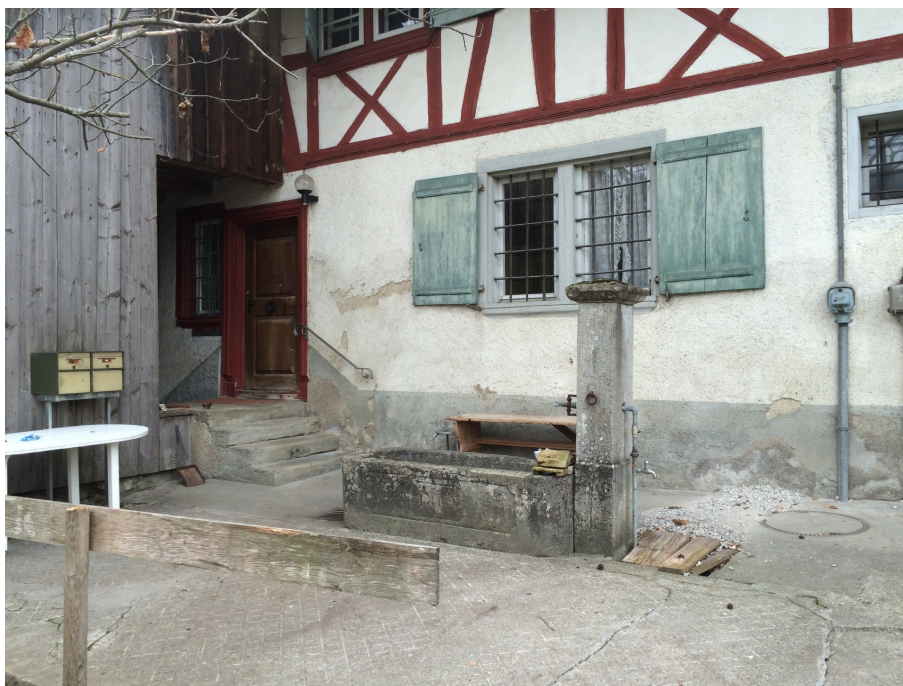
Bauernhaus mit Nebengebäuden und Garten, Bauernhaus (Vers. Nr. 00037, östl. Teil), Ansicht von NW, Brunnen, 17.11.2015 (Bild Nr. D100664\_79).

Rechteckiger Trog aus Naturstein mit Jahreszahl «1862» und eckigem Brunnenstock mit Abschluss.
