## Inventar der Denkmalschutzobjekte von überkommunaler Bedeutung

# «Katzenrütihof»

Rümlang

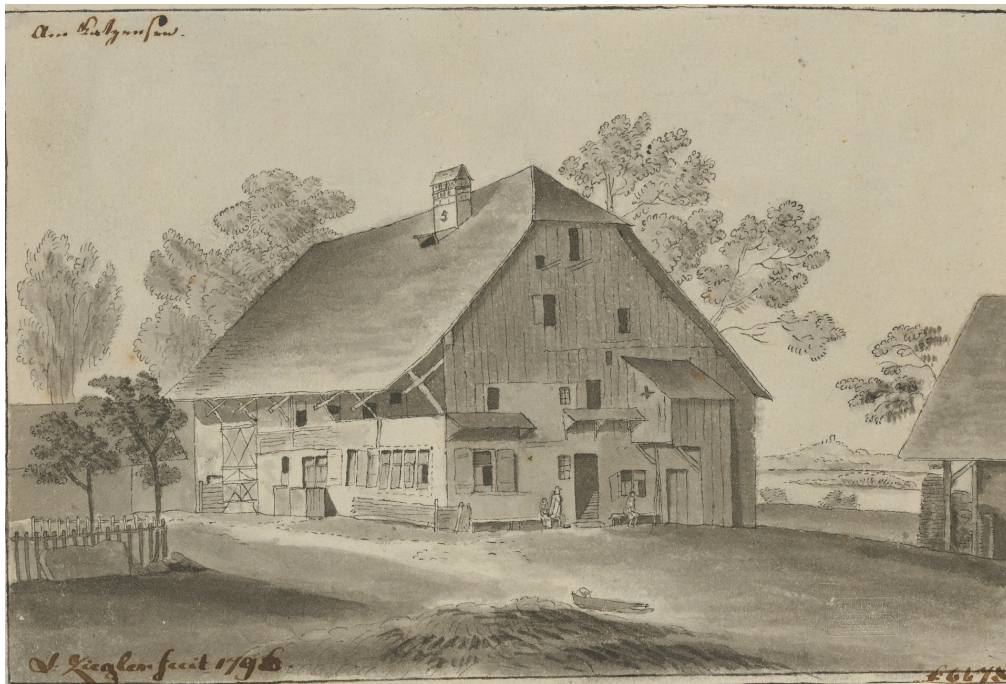
«Katzenrütihof», «Kleinjogg-Haus» (Vers.-Nr. 00930), Ansicht von NO, Bild: Zentralbibliothek Zürich, Sign. Zürich, Katzenrüti I, 3 Pp A4, 1796 (Bild Nr. D102652\_01).

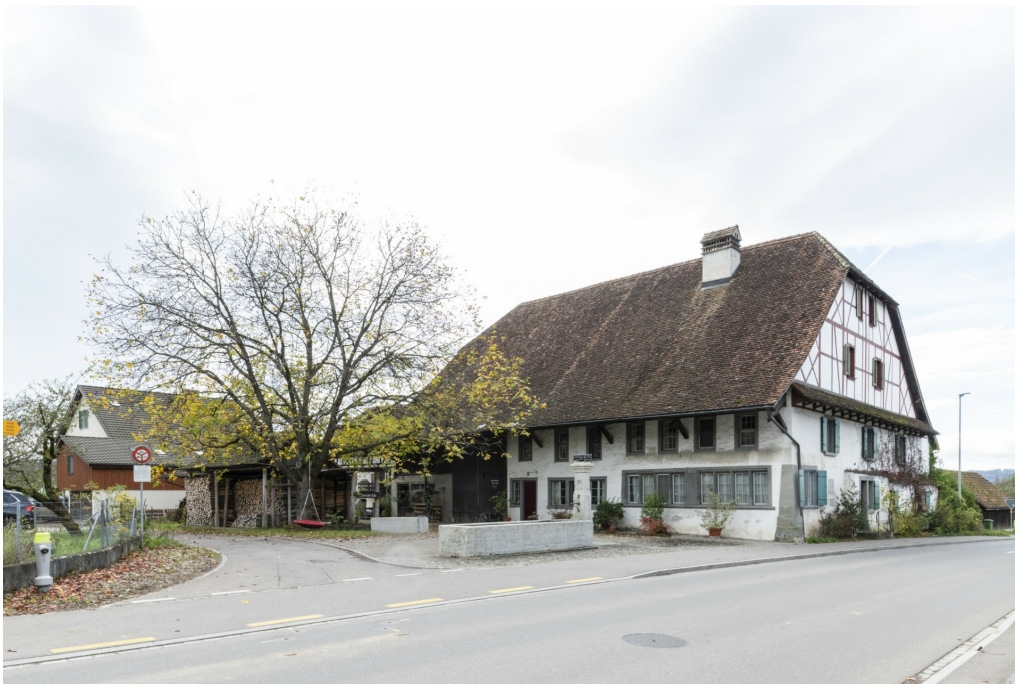
«Katzenrütihof», «Kleinjogg-Haus» (Vers. Nr. 00930), Hofplatz (097HOF00930), Waschhaus mit Schweinestall (Vers. Nr. 00932), Ansicht von NO, 01.11.2022 (Bild Nr. D102651\_81).

Der Weiler Katzenrüti liegt im SW von Rümlang, umgeben von Kulturland und in der Landschaftsschutzzone rund um den oberen Katzenssee. Der «Katzenrütihof» steht am westlichen Ortseingang und umfasst das Vielzweckbauernhaus «Kleinjogg-Haus» (Vers. Nr. 00930) und ein freistehendes Waschhaus mit Schweinestall (Vers. Nr. 00932). Mit seiner nördlichen Giebelseite steht das Vielzweckbauernhaus hart an der von Watt nach Rümlang führenden Katzenrütistrasse, die den Weiler durchquert. Auf der Ostseite des Vielzweckbauernhauses ist ein kleiner Hofplatz vorgelagert. Die Gebäude sind von kleinen Grünflächen, gepflasterten Bereichen und Kiesflächen umgeben.

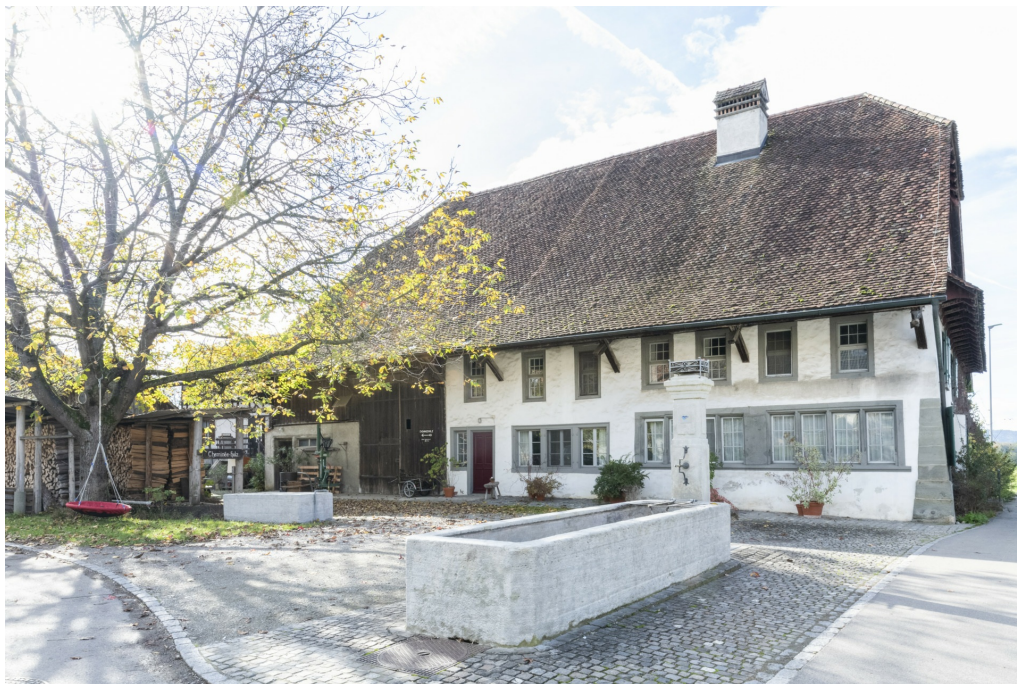
«Katzentrüthof», «Kleinjogg-Haus» (Vers. Nr. 00930), Ostfassade mit Stubenreihenfenstern im EG und Kammerfenstern im OG, davor Hofplatz (097HOF00930) mit Nussbaum und Brunnen, Ansicht von O, 01.11.2022 (Bild Nr. D102651\_92).

Das Vielzweckbauernhaus ist ein zweigeschossiger, gemischt konstruierter Mehrreihenständerbau unter steilgiebligem Viertelwalmdach. Der giebelständige Wohnteil ist mit vier Querzonen überdurchschnittlich lang. Der anschliessende Ökonomieteil beschränkt sich auf eine Tenn- und eine Stallzone sowie einen südseitig angegliederten Speicheraanbau mit Traktorgarage. Der Mehrreihenständerbau besteht aus einem Gerüst von 4 × 7 Ständern. Das über stehendem Stuhl und mit Firstständer konstruierte Dach lastet auf den inneren Ständerreihen. Traufseits stützen Flügelpfeiler den breiten Dachvorsprung. Die Fassaden des Wohnteils sind im EG massiv, im 1. OG in Fachwerk erstellt und vollständig verputzt. An der nach O zum Hofplatz ausgerichteten Hauptfassade haben sich vom ursprünglichen Ständerbohlenbau unter dem Putz die Bundständer mit verblatteten Kopfbändern weitgehend erhalten. Im EG prägen die Reihenfenster der grossen Stube und der Nebenstube die Hauptfassade. Die acht Reihenfenster der grossen Stube weisen gekahlte und mit Voluten verzierte Sandsteingewände auf. Sie setzen sich als zweiteiliges Fenster mit gekahlten Gewänden an der Giebelfassade fort, die eine gemauerte Gebäudeecke aus Sandsteinquadern aufweist. Das dreiteilige Fenster der Nebenstube zeigt hölzerne Einfassungen und dürfte – wie die Kammerfenster im OG und der Hauseingang bei der Nebenstube – im späten 18. oder frühen 19. Jh. verändert worden sein. Die westliche Trauffassade wurde von 1985–1986 teilweise neu aufgebaut: Die Remise wurde abgebrochen und im OG eine Laube errichtet. Die Nordfassade birgt einen weiteren Hauseingang mit seitlichem Fenster. Im OG sitzen drei Einzelfenster geschützt unter einem Klebdach auf geschnitzten Balken. Das Giebfeld darüber ist in Fachwerk konstruiert. Der Ökonomieteil umfasst ein zweiflügliges Tenn- und einen gemauerten Stall, der im OG verbrettert ist. Der an den Ökonomieteil angegliederte Speicher ist ein unterkellertes, zweigeschossiger Mischbau unter ziegelgedecktem Satteldach. Das gemauerte EG ist verputzt, das OG ist in Fachwerkbauweise konstruiert. Auf der Westseite angebaut ist unter einem Schleppdach die 1984–1986 errichtete Traktorgarage. Die Süd- und die Ostfassade weisen im EG und OG hochrechteckige Fenster und auf Bodenniveau breitrechteckige Kellerfenster auf. Giebelndreieck und OG der Südfassade sind mit einer Bretterverschalung verkleidet. Die Eingänge zum Keller und zum Speicher befinden sich auf der Ostseite.

Der sich östlich des Vielzweckbauernhauses ausdehnende Hofplatz wird im S vom Waschhaus mit Schweinestall, im O vom Rainacherweg und im N von der Katzenrütistrasse begrenzt. Der teils mit Kopfsteinen gepflasterte, teils gekieste Platz ist mit einem Nussbaum, dem 1828 errichteten Steinbrunnen und einem kleineren Steinbrunnen dazwischen möbliert. Der Brunnen von 1828 besteht aus einem längsrechteckigen Brunnentrog, der parallel zur Katzenrütistrasse aufgestellt ist. Der Beistelltrog wurde nach 1928 entfernt. Die Ecken der Trogwände sind abgeschrägt und weisen an den Längsseiten eine reliefierte Felderung auf. Der an der Schmalseite angeordnete Brunnenstock zeigt skulptierte Seitenflächen und trägt eine mehrteilige, profilierte Abschlussplatte mit einem Eisenkranz. Auf dem Brunnentrog ist unterhalb des Laufrohrs ein Gitter angebracht.

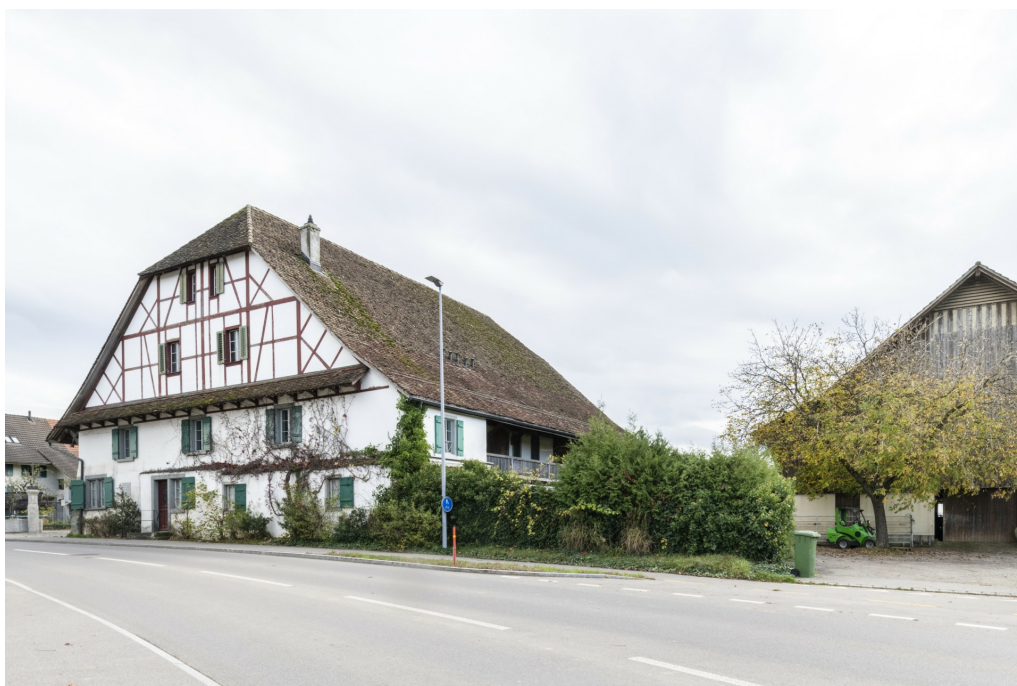
«Katzentrüthof», «Kleinjogg-Haus» (Vers.-Nr. 00930), Ansicht von NW, 01.11.2022 (Bild Nr. D102651\_84).

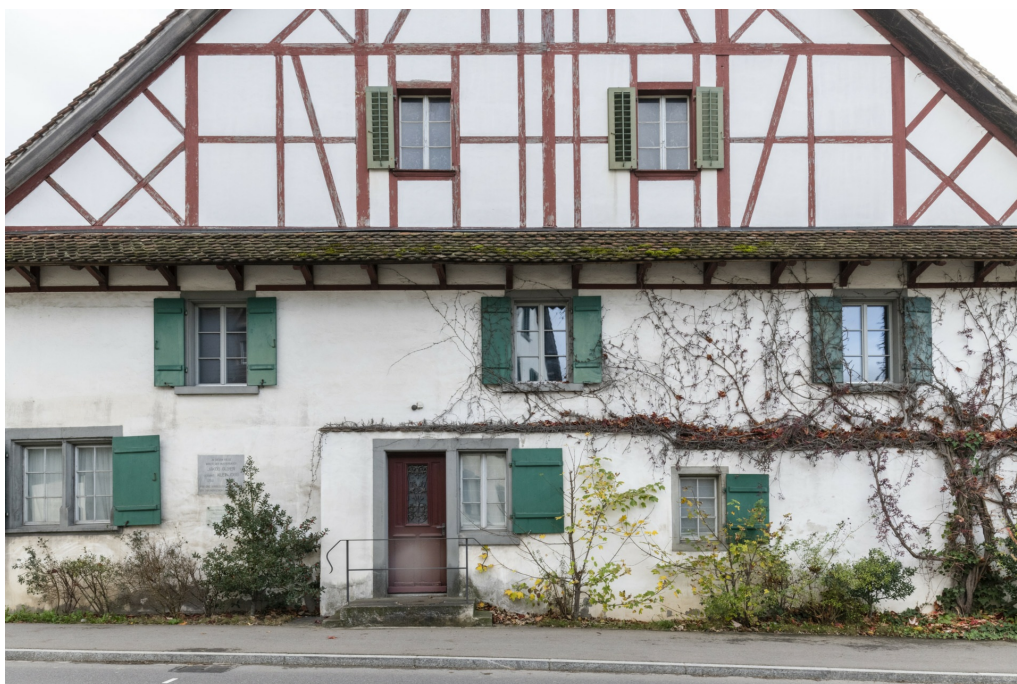
«Kattenrütihof», «Kleinjogg-Haus» (Vers.-Nr. 00930), Nordfassade,  
01.11.2022 (Bild Nr. D102651\_83).

| vor 1949 | Nordfassade des Wohnteils: Erneuerung des Giebelfelds in Sichtfachwerk, Entfernung des Aborts und der Schutzdächer über Eingang und Stubenfenster, Anbringung eines gebäudebreiten Klebdachs |

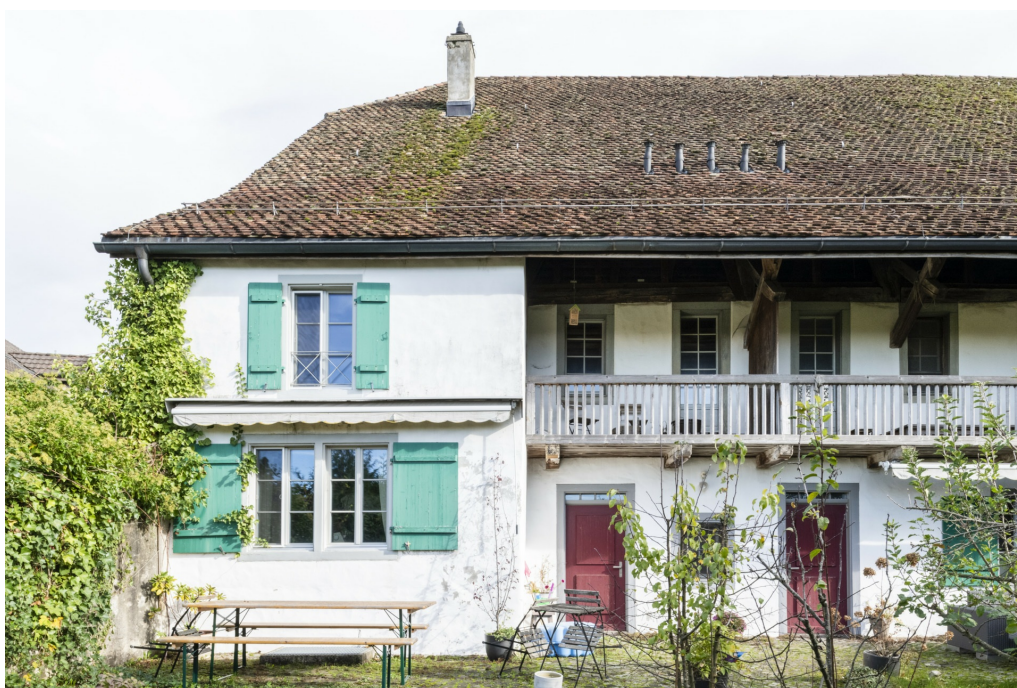
«Kattenrütihof», «Kleinjogg-Haus» (Vers.-Nr. 00930), Westfassade,  
01.11.2022 (Bild Nr. D102651\_87).

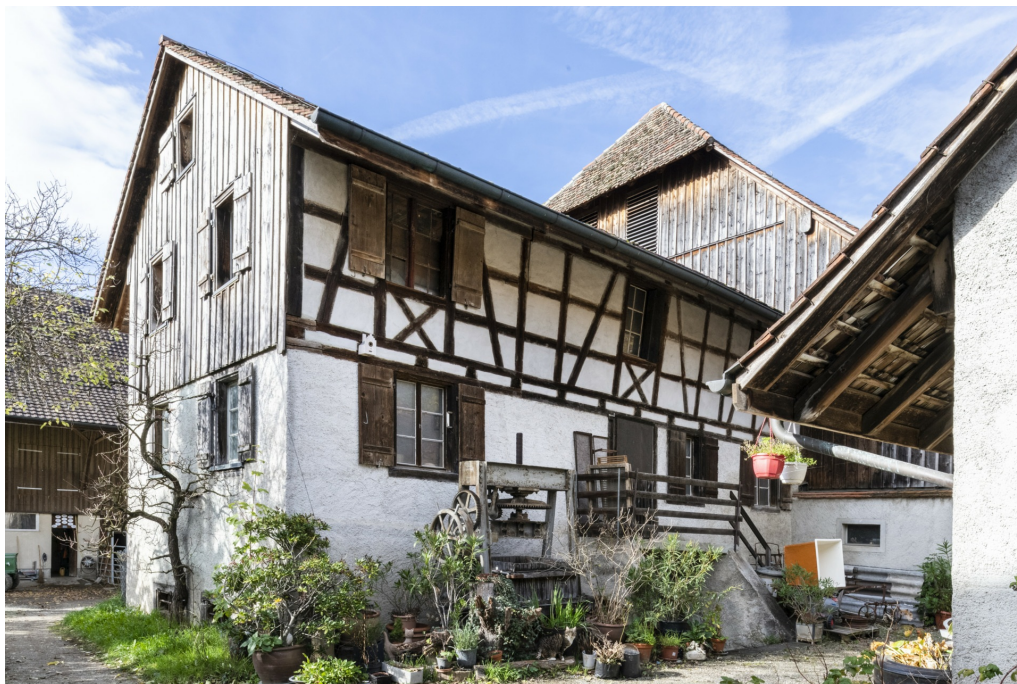
«Katzenrütihof», «Kleinjogg-Haus» (Vers. Nr. 00930), Ökonomieteil mit angebautem Speicher, Ansicht von SO, 01.11.2022 (Bild Nr. D102651\_90).

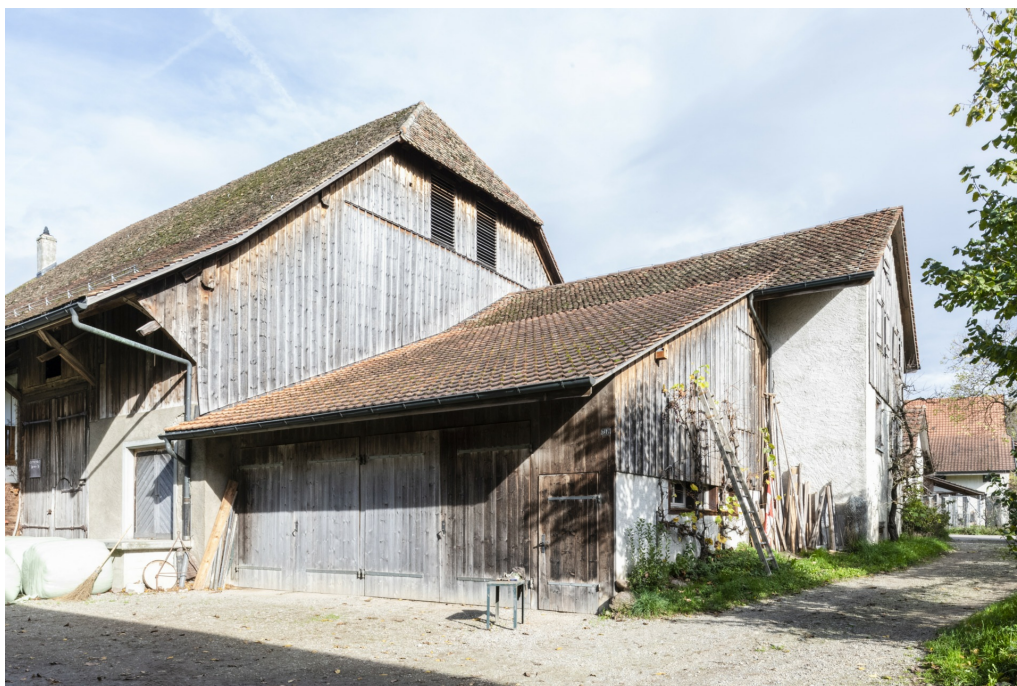
«Katzenrütihof», «Kleinjogg-Haus» (Vers. Nr. 00930), Ökonomieteil mit angebautem Speicher und Traktorgarage, Ansicht von SW, 01.11.2022 (Bild Nr. D102651\_88).

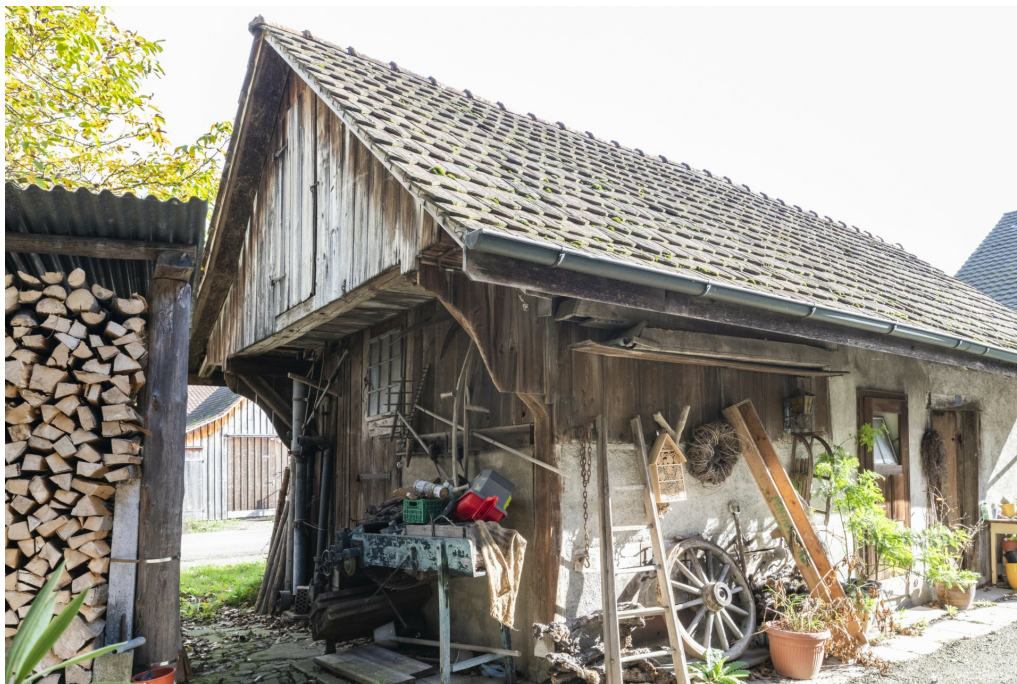
«Katzenrütihof», Waschhaus mit Schweinestall (Vers. Nr. 00932), Ansicht von NW, 01.11.2022 (Bild Nr. D102651\_97).

Der eingeschossige, gemischt konstruierte Giebeldachbau steht parallel zum Speicheranbau des «Kleinjogg-Hauses» (Vers. Nr. 00930). Das Dach ist mit Biberschwanzziegeln eingedeckt; auf der Nordseite ragt der Dachraum über die Hausflucht vor. Der südliche Gebäudeteil ist gemauert und verputzt und enthält das Waschhaus. In der Westfassade führt eine Tür ins Waschhaus, eine zweite in den darin eingebauten Abort. In der Südfassade sind ein vergittertes Fenster, im Dachraum darüber eine Brettertür eingelassen. Im nördlichen Gebäudeteil ist auf der Westseite der Schweinestall mit zwei Koben integriert; die Ostseite wird als Schopf genutzt. Der gemauerte Schweinestall verfügt an der Westfassade über je eine hölzerne Klappe, um die steinernen Futtertröge zu befüllen. Die Öffnung der im Boden eingelassenen Jauchegrube ist mit einem Brett abgedeckt. Die Wände des Schopfs sowie über den Mauern des Schweinestalls sind in Holz konstruiert. Die Nordfassade weist je eine Brettertür im EG und im Dachraum auf.

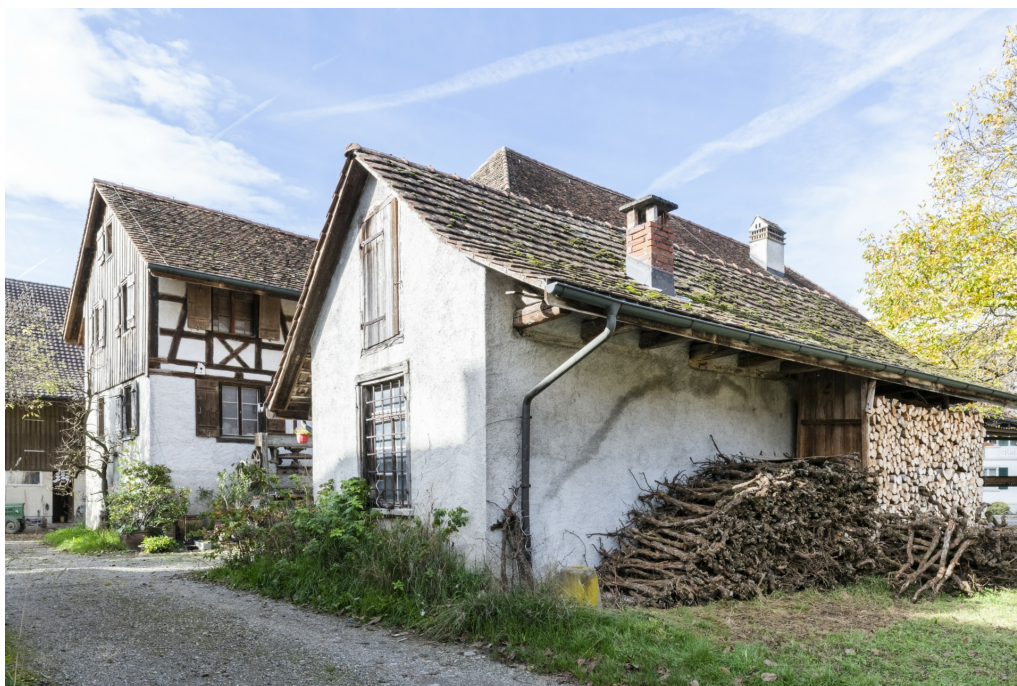
«Katzenrütihof», vorne Waschhaus mit Schweinestall (Vers. Nr. 00932), hinten am «Kleinjogg-Haus» (Vers. Nr. 00930) angebauter Speicher, Ansicht von SO, 01.11.2022 (Bild Nr. D102651\_91).
