Inventar der Denkmalschutzobjekte von überkommunaler Bedeutung

«Katzenrütihof»

Gemeinde
Rümlang

Datum Inventarblatt 31.01.2024 Dominique Sigg, Laetitia Zenklusen

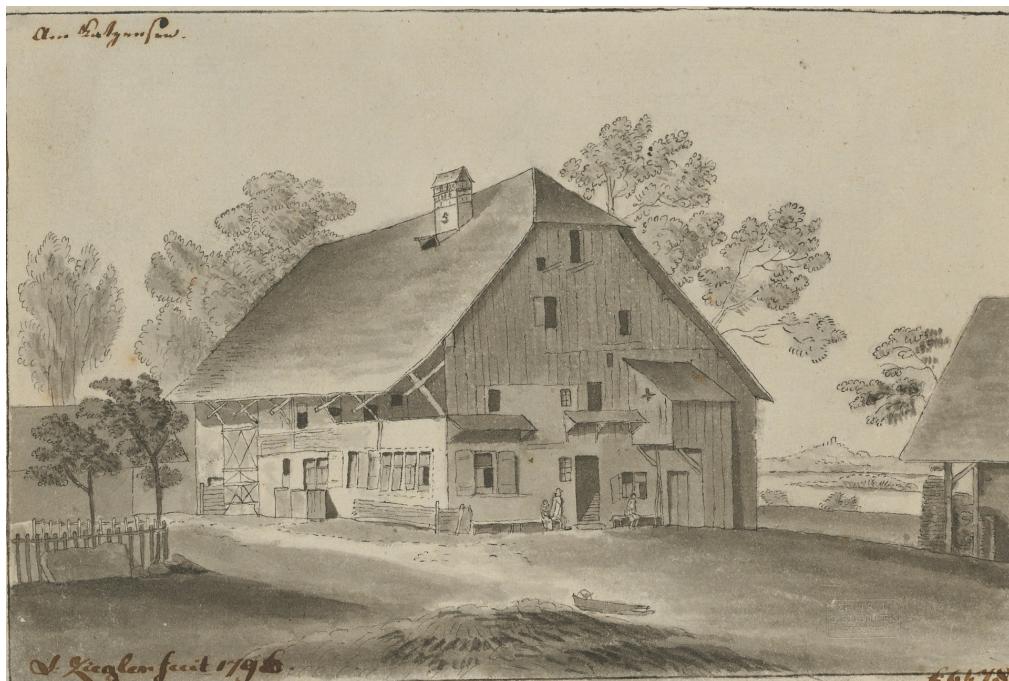
«Katzenrütihof», «Kleinjogg-Haus» (Vers.-Nr. 00930), Ansicht von NO, Bild: Zentralbibliothek Zürich, Sign. Zürich, Katzenrüti I, 3 Pp A4, 1796 (Bild Nr. D102652_01).

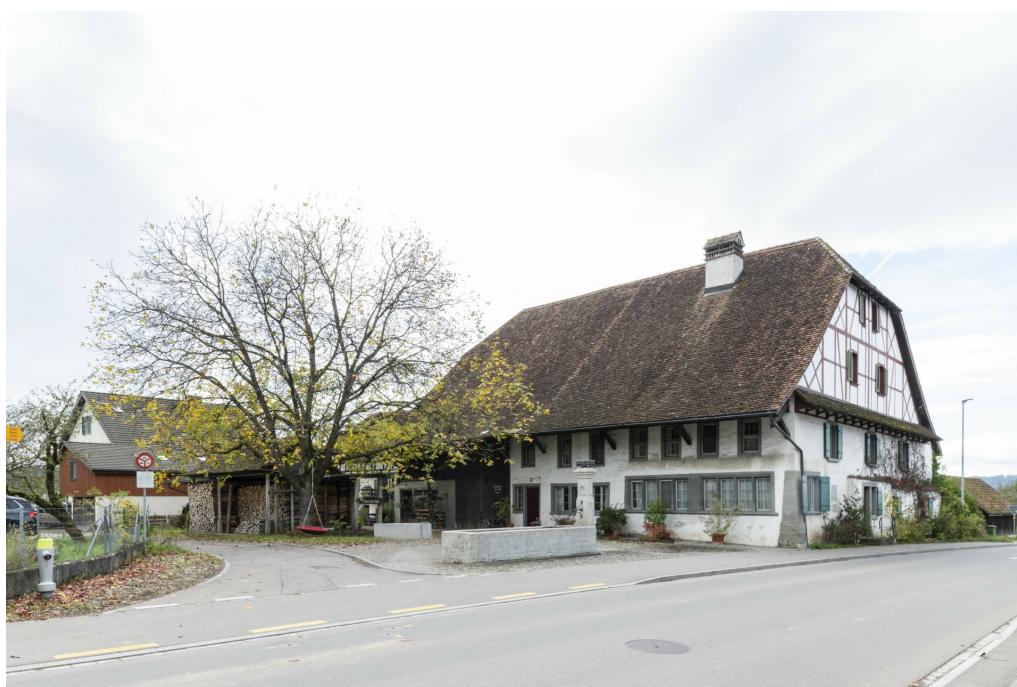
«Katzenrütihof», «Kleinjogg-Haus» (Vers. Nr. 00930), Hofplatz (097HOF00930), Waschhaus mit Schweinestall (Vers. Nr. 00932), Ansicht von NO, 01.11.2022 (Bild Nr. D102651_81).

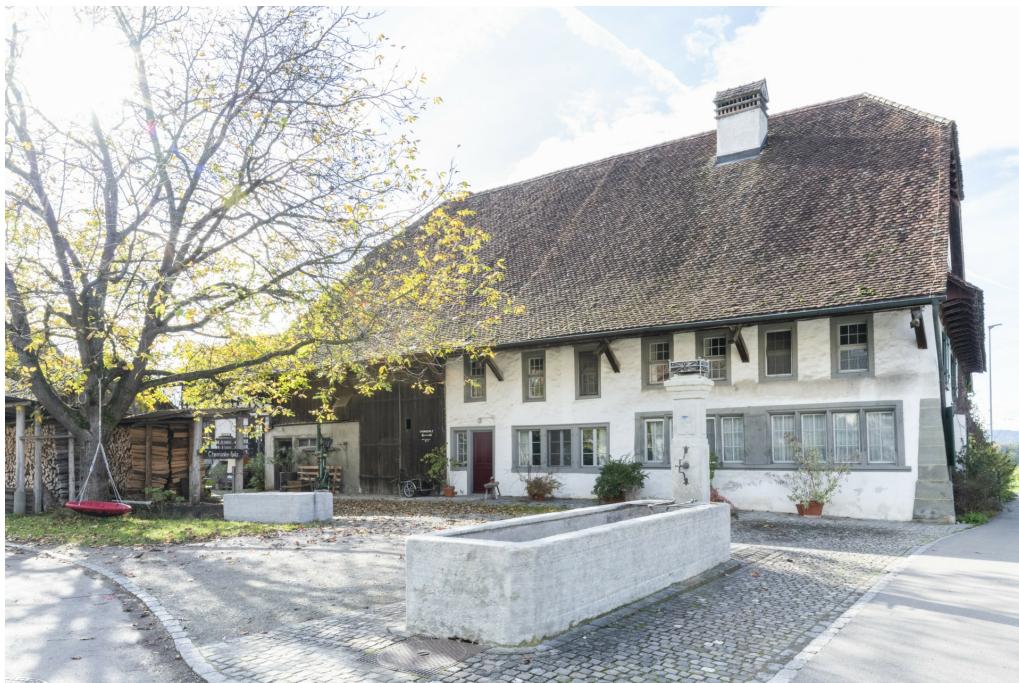
«Katzenrütihof», «Kleinjogg-Haus» (Vers. Nr. 00930), Ostfassade mit Stubenreihenfenstern im EG und Kammerfenstern im OG, davor Hofplatz (097HOF00930) mit Nussbaum und Brunnen, Ansicht von O, 01.11.2022 (Bild Nr. D102651_92).

Der sich östlich des Vielzweckbauernhauses ausdehnende Hofplatz wird im S vom Waschhaus mit Schweinestall, im O vom Rainacherweg und im N von der Katzenrütiistrasse begrenzt. Der teils mit Kopfsteinen gepflasterte, teils gekieste Platz ist mit einem Nussbaum, dem 1828 errichteten Steinbrunnen und einem kleineren Steinbrunnen dazwischen möbliert. Der Brunnen von 1828 besteht aus einem längsrechteckigen Brunnentrog, der parallel zur Katzenrütiistrasse aufgestellt ist. Der Beistelltrog wurde nach 1928 entfernt. Die Ecken der Trogwände sind abgeschrägt und weisen an den Längsseiten eine reliefierte Felderung auf. Der an der Schmalseite angeordnete Brunnenstock zeigt skulptierte Seitenflächen und trägt eine mehrteilige, profilierte Abschlussplatte mit einem Eisenkranz. Auf dem Brunnentrog ist unterhalb des Laufrohrs ein Gitter angebracht.

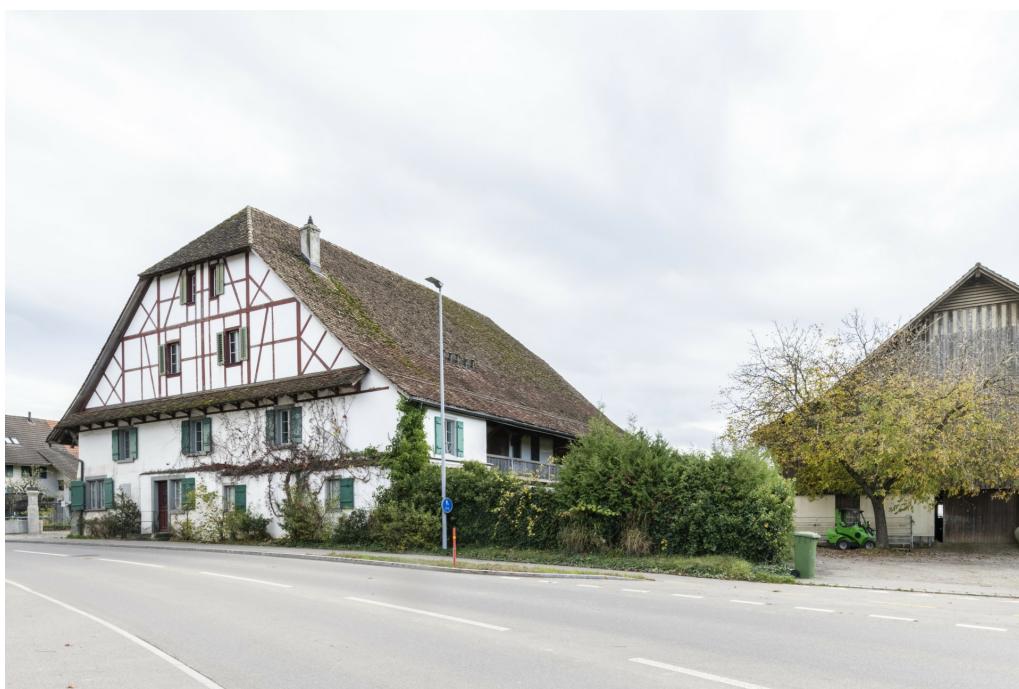
«Katzenrütihof», «Kleinjogg-Haus» (Vers.-Nr. 00930), Ansicht von NW, 01.11.2022 (Bild Nr. D102651_84).

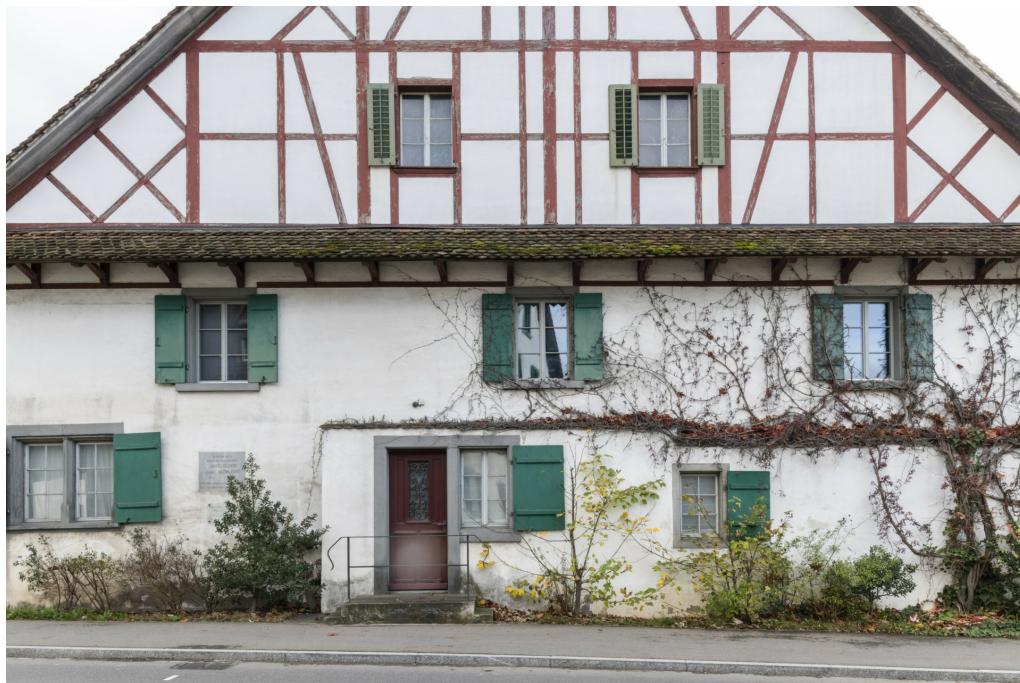
«Katzenrütihof», «Kleinjogg-Haus» (Vers.-Nr. 00930), Nordfassade,
01.11.2022 (Bild Nr. D102651_83).

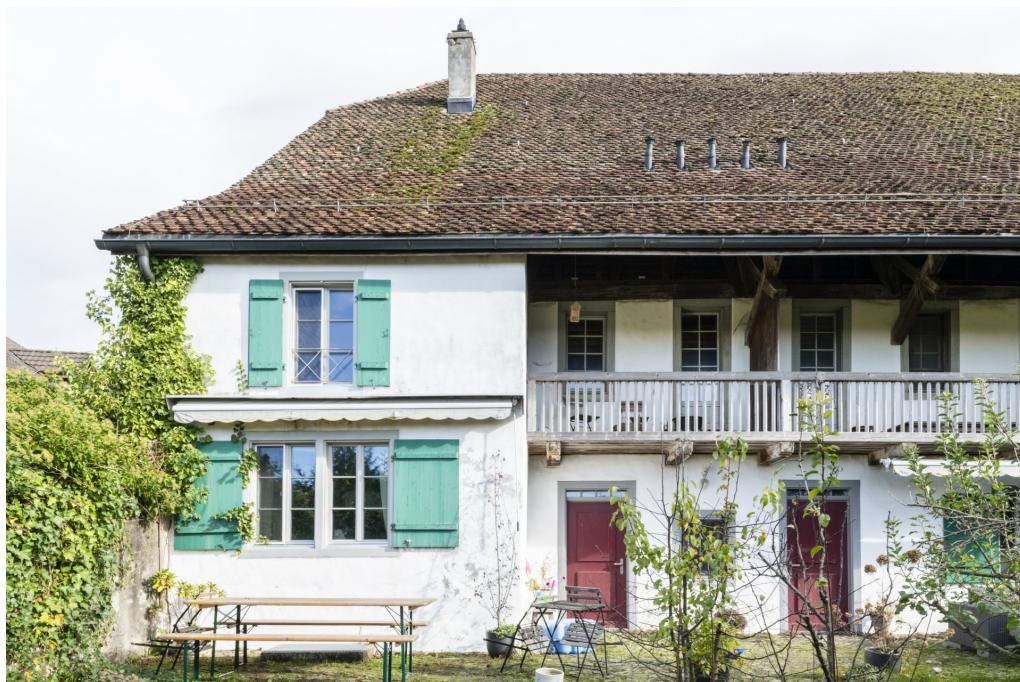
«Katzenrütihof», «Kleinjogg-Haus» (Vers.-Nr. 00930), Westfassade,
01.11.2022 (Bild Nr. D102651_87).

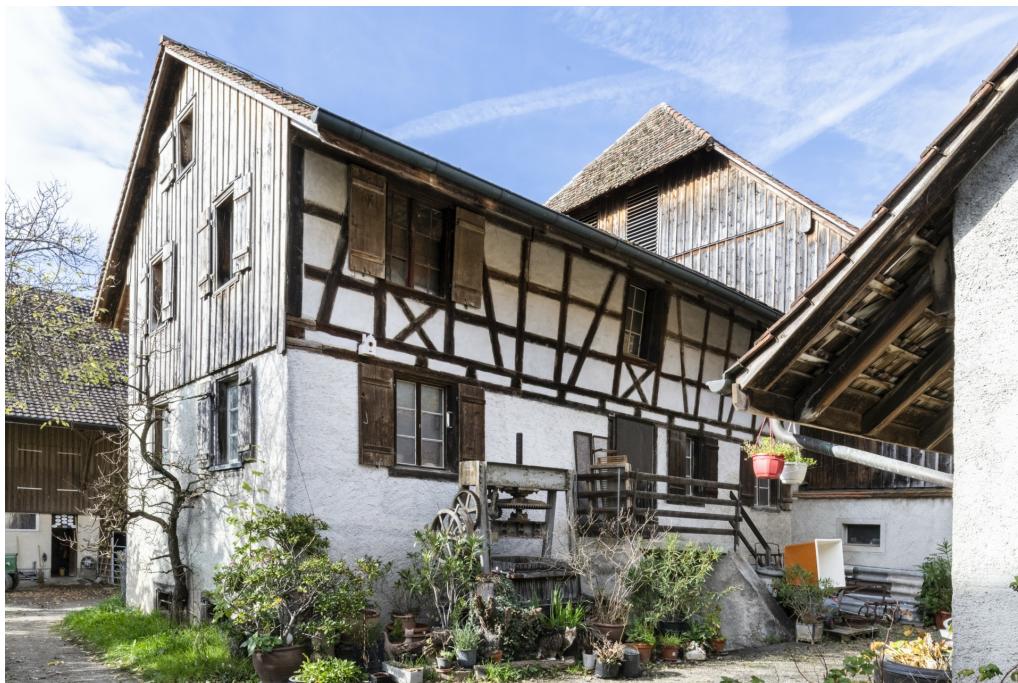
«Katzenrütihof», «Kleinjogg-Haus» (Vers. Nr. 00930), Ökonomieteil mit angebautem Speicher, Ansicht von SO, 01.11.2022 (Bild Nr. D102651_90).

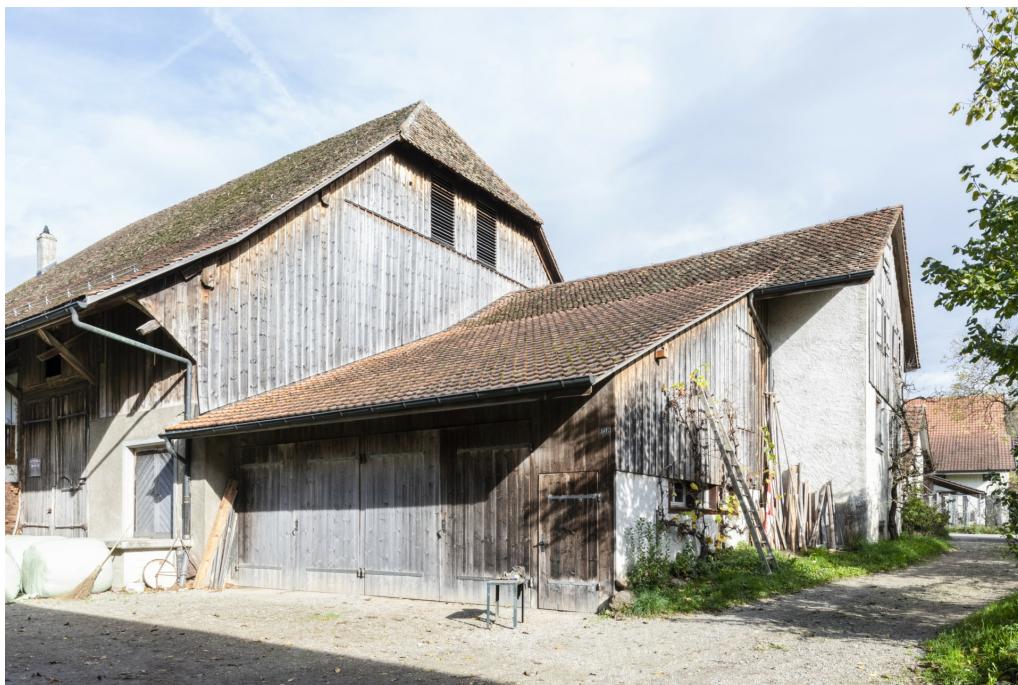
«Katzenrütihof», «Kleinjogg-Haus» (Vers. Nr. 00930), Ökonomieteil mit angebautem Speicher und Traktorgarage, Ansicht von SW, 01.11.2022 (Bild Nr. D102651_88).

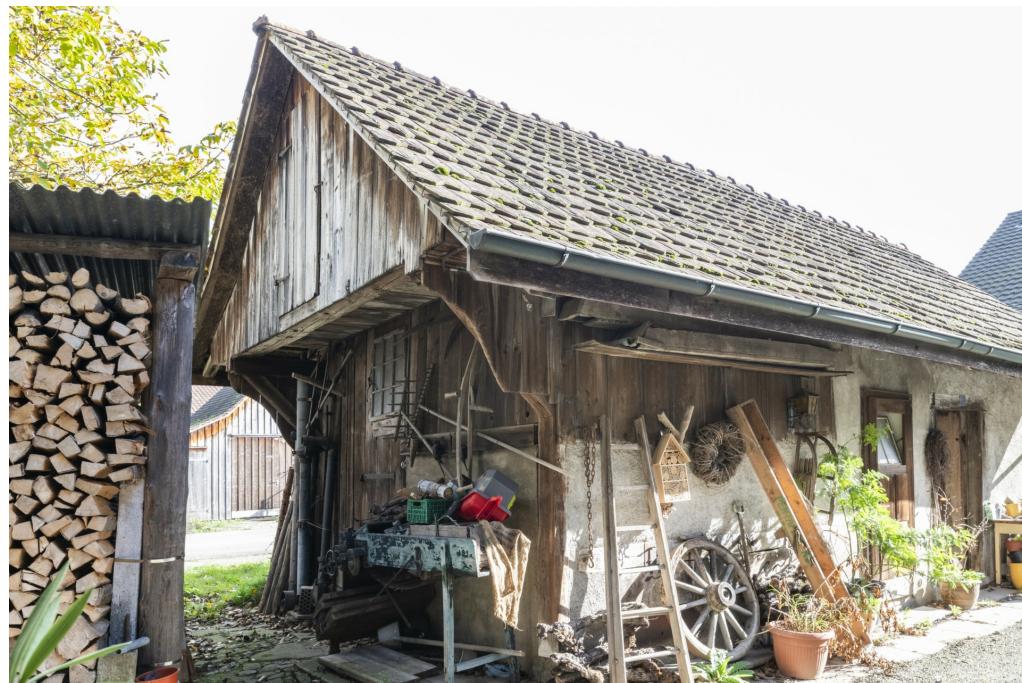
«Katzenrütihof», Waschhaus mit Schweinestall (Vers. Nr. 00932), Ansicht von NW, 01.11.2022 (Bild Nr. D102651_97).

Der eingeschossige, gemischt konstruierte Giebeldachbau steht parallel zum Speicheranbau des «Kleinjogg-Hauses» (Vers. Nr. 00930). Das Dach ist mit Biberschwanzziegeln eingedeckt; auf der Nordseite ragt der Dachraum über die Hausflucht vor. Der südliche Gebäudeteil ist gemauert und verputzt und enthält das Waschhaus. In der Westfassade führt eine Tür ins Waschhaus, eine zweite in den darin eingebauten Abort. In der Südostfassade sind ein vergittertes Fenster, im Dachraum darüber eine Brettertür eingelassen. Im nördlichen Gebäudeteil ist auf der Westseite der Schweinestall mit zwei Kloben integriert; die Ostseite wird als Schopf genutzt. Der gemauerte Schweinestall verfügt an der Westfassade über je eine hölzerne Klappe, um die steinernen Futtertröge zu befüllen. Die Öffnung der im Boden eingelassenen Jauchegrube ist mit einem Brett abgedeckt. Die Wände des Schopfs sowie über den Mauern des Schweinestalls sind in Holz konstruiert. Die Nordfassade weist je eine Brettertür im EG und im Dachraum auf.

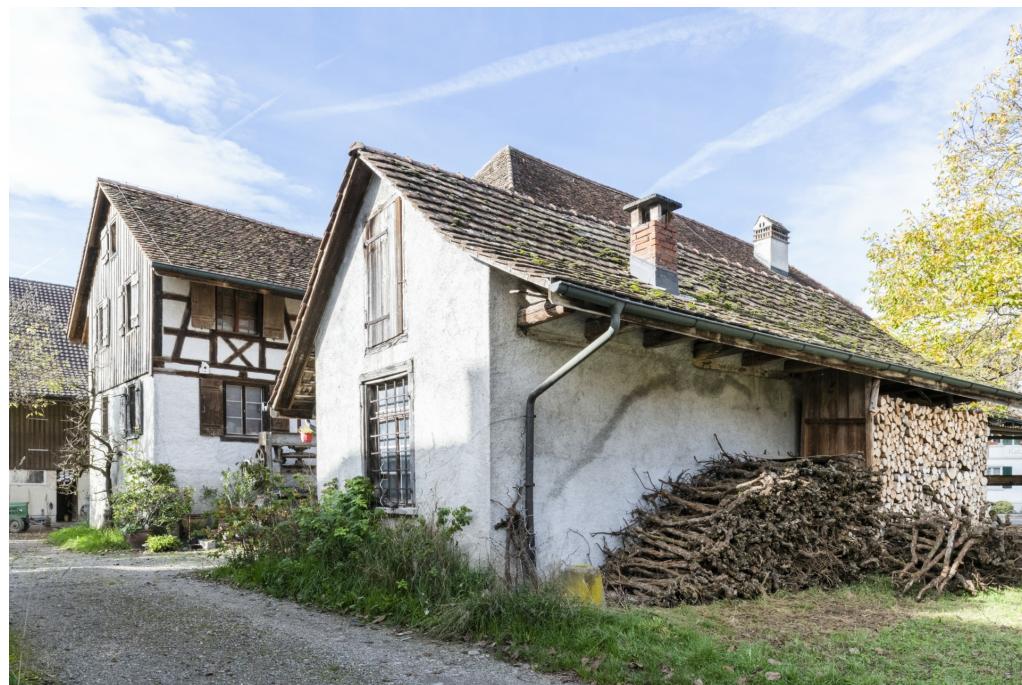
«Katzenrütihof», vorne Waschhaus mit Schweinestall (Vers. Nr. 00932), hinten am «Kleinjogg-Haus» (Vers. Nr. 00930) angebauter Speicher, Ansicht von SO, 01.11.2022 (Bild Nr. D102651_91).

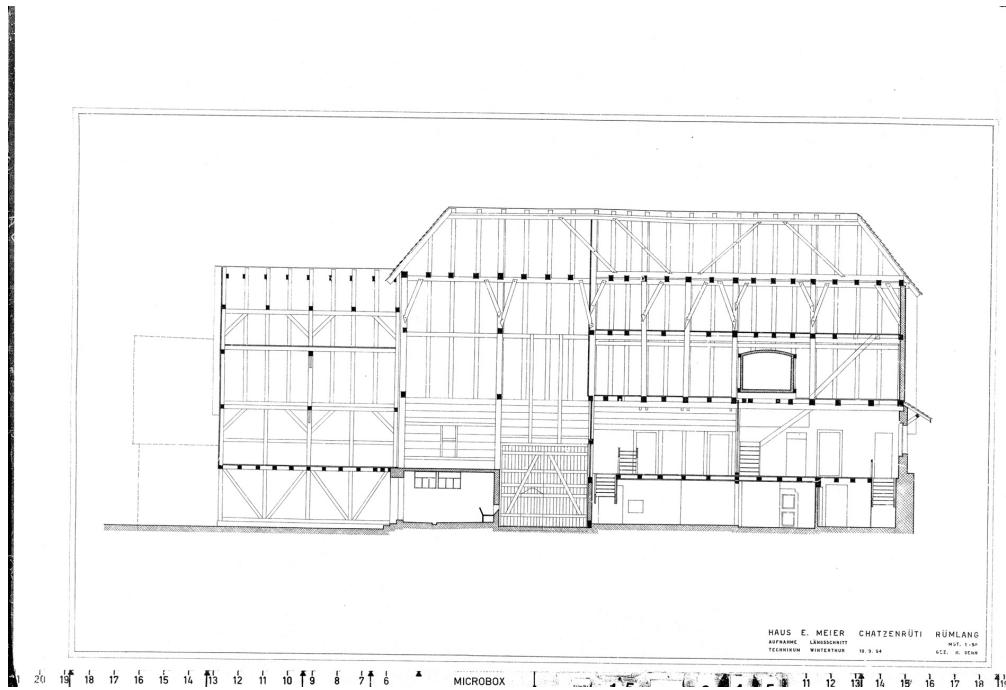
«Katzenrütihof», «Kleinjogg-Haus» (Vers. Nr. 00930), Längsschnitt durch die Mehrreihenständerkonstruktion, Planarchiv kantonale Denkmalpflege Zürich, 10.09.1954 (Bild Nr. P1_1_1_015_245).

Das Vielzweckbauernhaus ist ein zweigeschossiger, gemischt konstruierter Mehrreihenständerbau unter steilgiebigem Viertelwalmdach. Der giebelständige Wohnteil ist mit vier Querzonen überdurchschnittlich lang. Der anschliessende Ökonomieteil beschränkt sich auf eine Tenn- und eine Stallzone sowie einen südseitig angegliederten Speicheranbau mit Traktorgarage. Der Mehrreihenständerbau besteht aus einem Gerüst von 4 × 7 Ständern. Das über stehendem Stuhl und mit Firstständer konstruierte Dach lastet auf den inneren Ständerreihen. Traufseits stützen Flugpfetten den breiten Dachvorsprung. Die Fassaden des Wohnteils sind im EG massiv, im 1. OG in Fachwerk erstellt und vollständig verputzt. An der nach O zum Hofplatz ausgerichteten Hauptfassade haben sich vom ursprünglichen Ständerbohlenbau unter dem Putz die Bundständer mit verblatteten Kopfbändern weitgehend erhalten. Im EG prägen die Reihenfenster der grossen Stube und der Nebenstube die Hauptfassade. Die acht Reihenfenster der grossen Stube weisen gekehlte und mit Voluten verzierte Sandsteingewände auf. Sie setzen sich als zweiteiliges Fenster mit gekehlten Gewänden an der Giebelfassade fort, die eine gemauerte Gebäudecke aus Sandsteinquadern aufweist. Das dreiteilige Fenster der Nebenstube zeigt hölzerne Einfassungen und dürfte – wie die Kammerfenster im OG und der Hauseingang bei der Nebenstube – im späten 18. oder frühen 19. Jh. verändert worden sein. Die westliche Trauffassade wurde von 1985–1986 teilweise neu aufgebaut: Die Remise wurde abgebrochen und im OG eine Laube errichtet. Die Nordfassade birgt einen weiteren Hauseingang mit seitlichem Fenster. Im OG sitzen drei Einzelfenster geschützt unter einem Klebdach auf geschnitzten Balken. Das Giebelfeld darüber ist in Fachwerk konstruiert. Der Ökonomieteil umfasst ein zweiflügeliges Tenntor und einen gemauerten Stall, der im OG verbrettert ist. Der an den Ökonomieteil angegliederte Speicher ist ein unterkellerter, zweigeschossiger Mischbau unter ziegelgedecktem Satteldach. Das gemauerte EG ist verputzt, das OG ist in Fachwerkbauweise konstruiert. Auf der Westseite angebaut ist unter einem Schleppdach die 1984–1986 errichtete Traktorgarage. Die Süd- und die Ostfassade weisen im EG und OG hochrechteckige Fenster und auf Bodenniveau breitrechteckige Kellerfenster auf. Giebeldreieck und OG der Südfassade sind mit einer Bretterschalung verkleidet. Die Eingänge zum Keller und zum Speicher befinden sich auf der Ostseite.

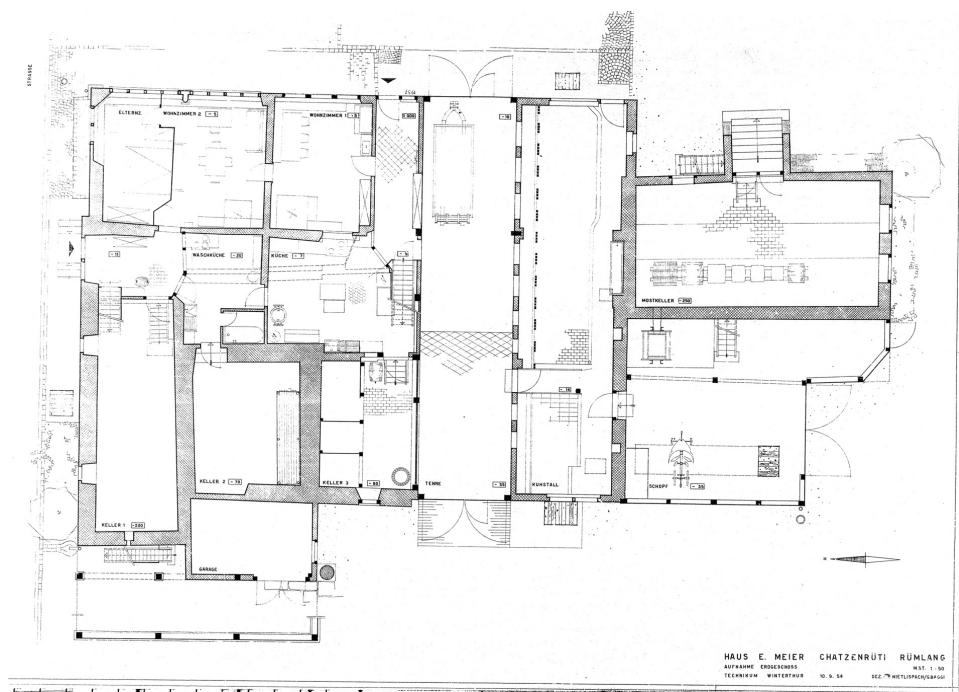
«Katzenrütihof», «Kleinjogg-Haus» (Vers. Nr. 00930), Grundriss EG, Planarchiv kantonale Denkmalpflege Zürich, 10.09.1954 (Bild Nr. P1_1_1_015_248).

Gemäss «Die Kunstdenkmäler des Kantons Zürich von 2023» umfasste der dreiraumtiefe Wohnteil in der mittleren Längszone des EG urspr. eine grosse, gemeinschaftliche Küche. Gegen O schlossen zwei Stuben und ein Quergang, gegen W Keller- und Lagerräume an. In der grossen Stube hat sich qualitätvolle, historische Innenausstattung erhalten: so die gemauerte Fenstersitzbank, eine skulptierte Fenstersäule mit der Jahreszahl «1612», ein Wandkästchen, die Felderdecke sowie ein grün schablonierter Kachelofen mit der Inschrift «Hs Conrad Brunner 1815 /
