Inventar der Denkmalschutzobjekte von überkommunaler Bedeutung

Ehem. Schulhaus

Volketswil

Adresse(n) Poststrasse 2

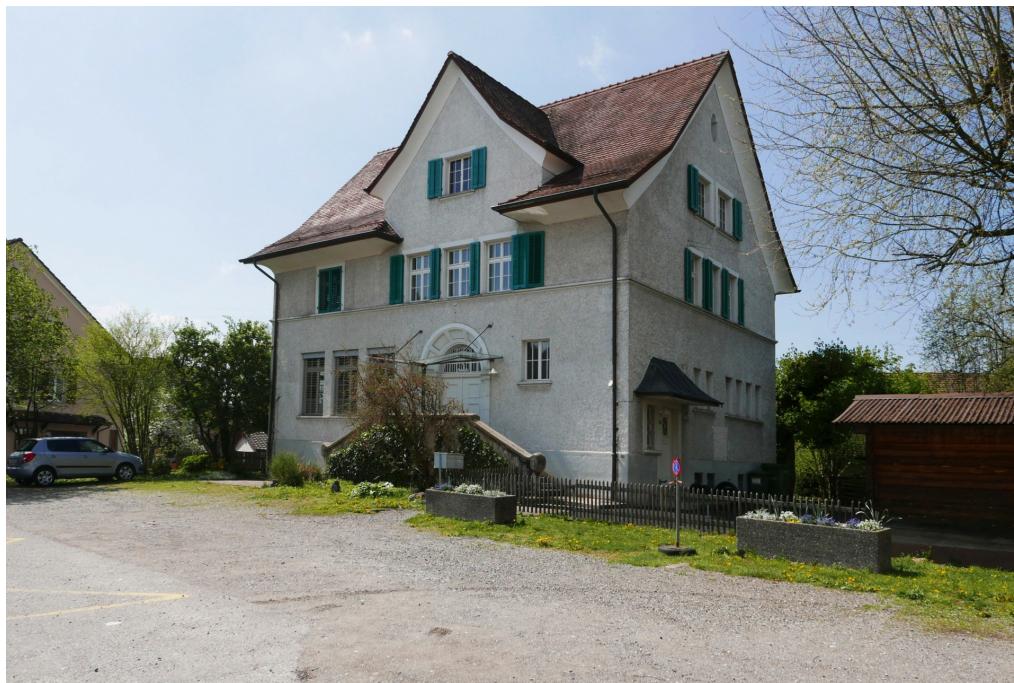
Ehem. Schulhaus, Ansicht von NO, 19.04.2016 (Bild Nr. D101386_02).

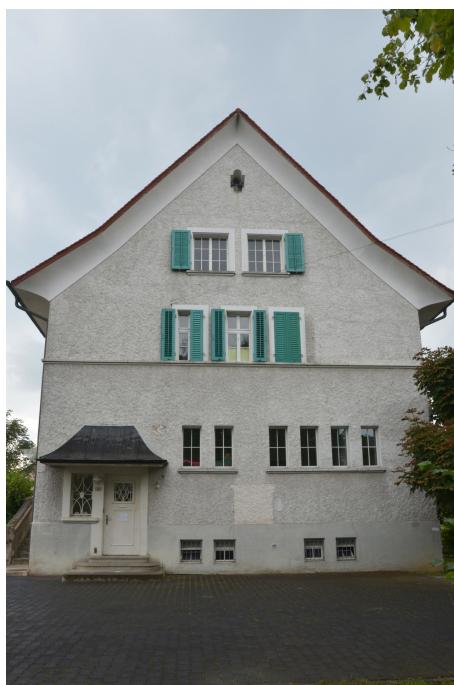
Ehem. Schulhaus, Nordostfassade, 15.09.2021 (Bild Nr. D101386_10).

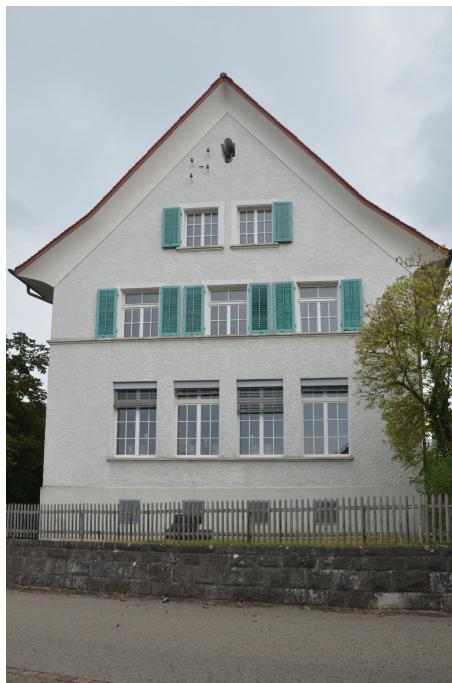
Ehem. Schulhaus, Südwestfassade, 15.09.2021 (Bild Nr. D101386_11).

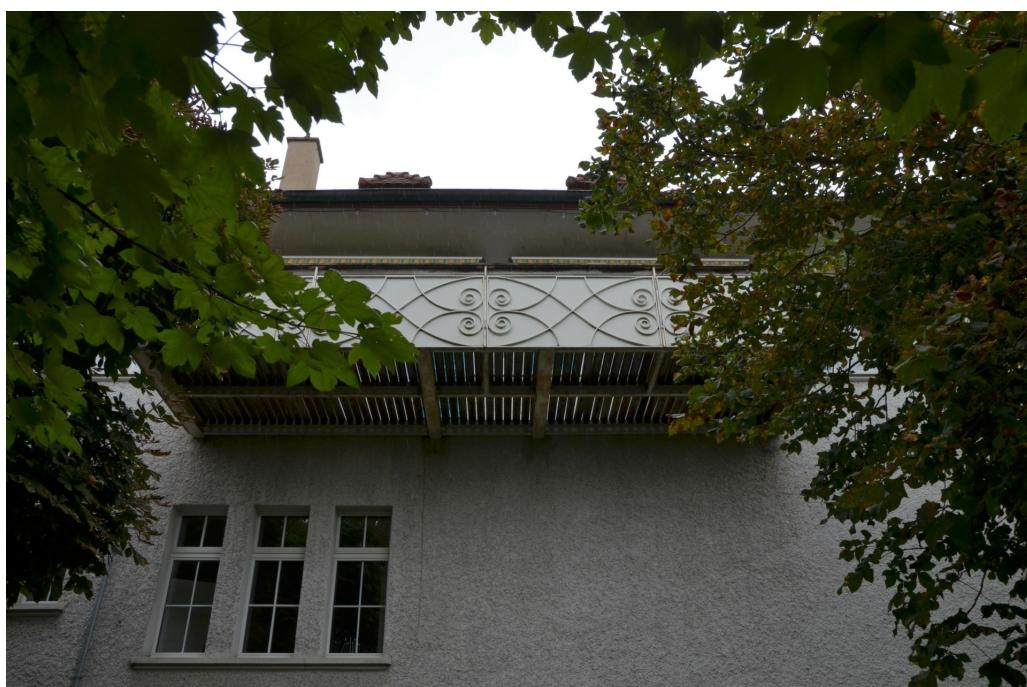
Ehem. Schulhaus, Nordwestfassade mit Balkon mit Jugendstilzierformen an der Brüstung, 15.09.2021 (Bild Nr. D101386_13).

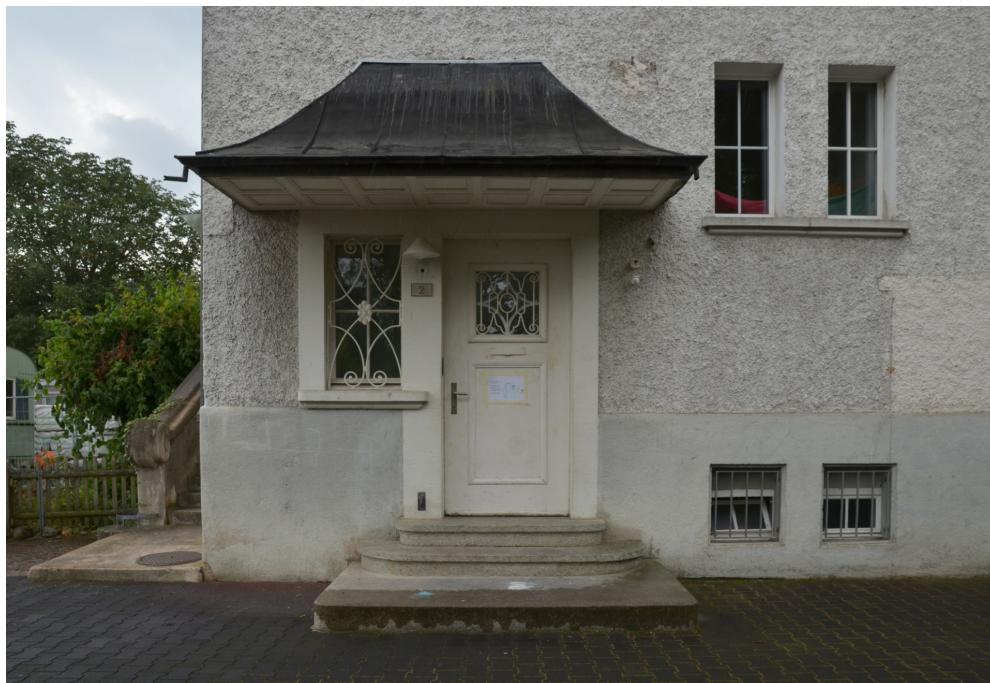
Ehem. Schulhaus, Nebeneingang an der Nordostfassade, 15.09.2021 (Bild Nr. D101386_12).

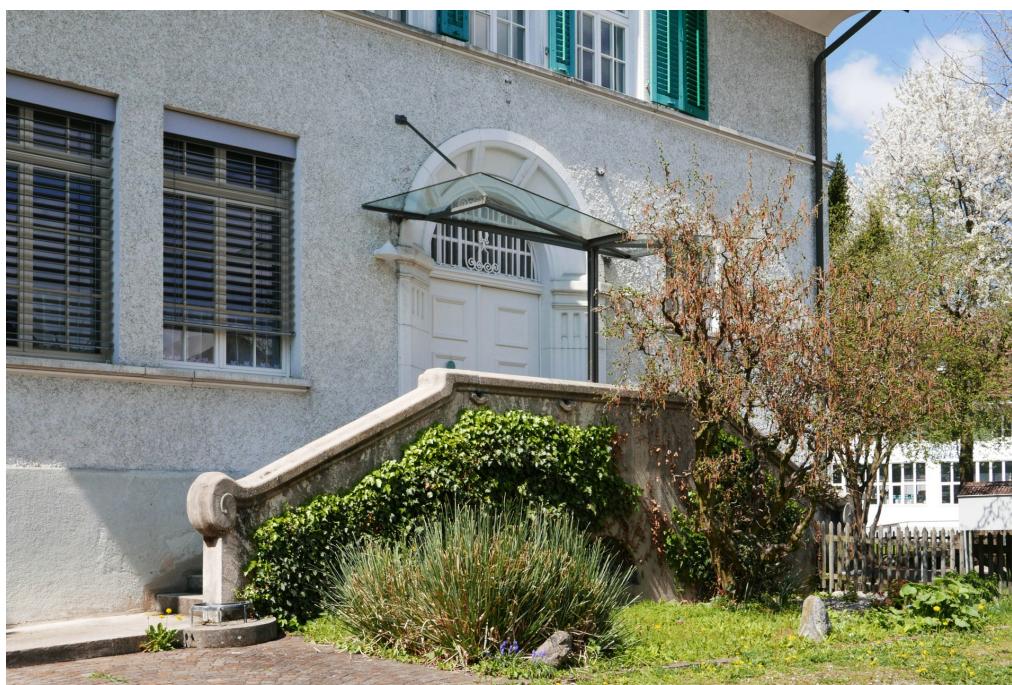
Ehem. Schulhaus, Haupteingang an der Südostfassade, 19.04.2016 (Bild Nr. D101386_06).

Längsrechteckiger, zweigeschossiger Massivbau mit Kellergeschoss und Quergiebel über der Hauptfront im SO. Letzterer ist leicht aus der Mittelachse verschoben und mit einem leicht geknickten Ziegelsatteldach eingedeckt. Die geschlossenen, leicht gekehlten Dachuntersichten sind verputzt und weiss gestrichen. Ein umlaufendes Gurtgesims trennt das als Hochparterre angelegte EG vom OG. Entsprechend der inneren Raumaufteilung sind die Fassaden unterschiedlich befenstert. Die Kellerfenster sind quadratisch, während das gegen SW und SO ausgerichtete Klassenzimmer im Hochparterre hohe, rechteckige Sprossenfenster besitzt. Die Nebenräume und Toiletten weisen kleine, schmale Fenster auf. Im OG und DG sind die Fenster mit Sprossen und Jalousien ausgestattet. Im OG (Lehrerwohnung) sind sie zu Dreiergruppen angeordnet, im DG sitzen Einzelfenster. Der auf der Nordwestseite angebrachte Balkon zeigt ein Geländer mit Jugendstilzierformen. Der Haupteingang – ein Rundbogenportal mit vorgelagerter, doppelläufiger Treppe in historisierenden und Jugendstilformen – liegt an der Südostfassade unter dem Quergiebel. Die Treppe ist mit einer Steinbrüstung mit profiliertem Handlauf und Volutenabschluss versehen. Steingewände mit kannelierten Blendstützen und ein kassettierter Rundbogen rahmen das Portal, das ein Oberlicht mit Ziergitter aufweist. An der nördlichen Ecke der Nordostfassade führt der Nebeneingang direkt ins Treppenhaus. Drei abgerundete Stufen führen zur Tür. Diese ist, wie das Seitenfenster, weiss gerahmt und mit einem Ziergitter in Jugendstilformen verziert. Der Eingang liegt geschützt unter einem geschwungenen Vordach mit kassettierter Untersicht.

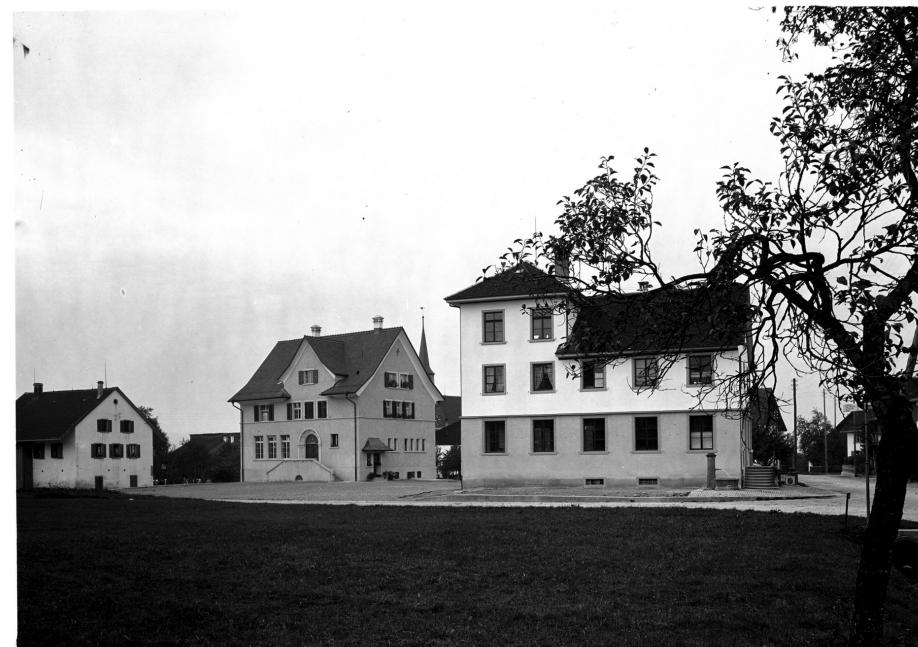
Schulhaus, Fotoaufnahme kurz nach Fertigstellung des Schulhauses, rechts das 1844 erbaute Schulhaus (Zentralstrasse 1; Vers.-Nr. 00233), Ansicht von NO, 01.07.1914 (Bild Nr. Z02224).

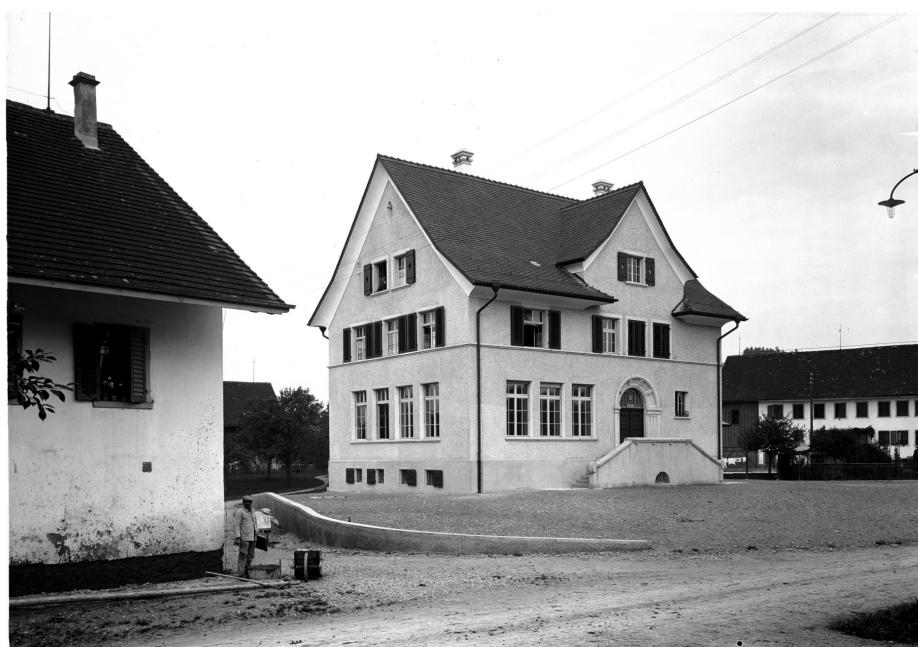
Ehem. Schulhaus, Fotoaufnahme kurz nach Fertigstellung des Schulhauses, Ansicht von SO, 01.07.1914 (Bild Nr. Z02225).
