Inventar der Denkmalschutzobjekte von überkommunaler Bedeutung

Schloss Wülflingen

Adresse(n)	Wülflingerstrasse 214, 214 bei, 214.1, 214.2
Bauherrschaft	David Friedrich Müller-Bodmer (1842–1898), Hans Hartmann Escher (1598–1671), Hans Meiss (1659–1734), Johannes Sulzer (1705–1796), Stadt Winterthur
ArchitektIn	Robert Rittmeyer (1868–1960)
Weitere Personen	Christoph Kuhn (1737–1792) (Dekorationsmaler), Heinrich Pfau (1598–1673) (Hafner)
Baujahr(e)	1644–1911
Einstufung	kantonal
Ortsbild überkommunal	nein
ISOS national	ja
IVS	nein
KGS	A7841
Datum Inventarblatt	13.06.2018 Raphael Sollberger

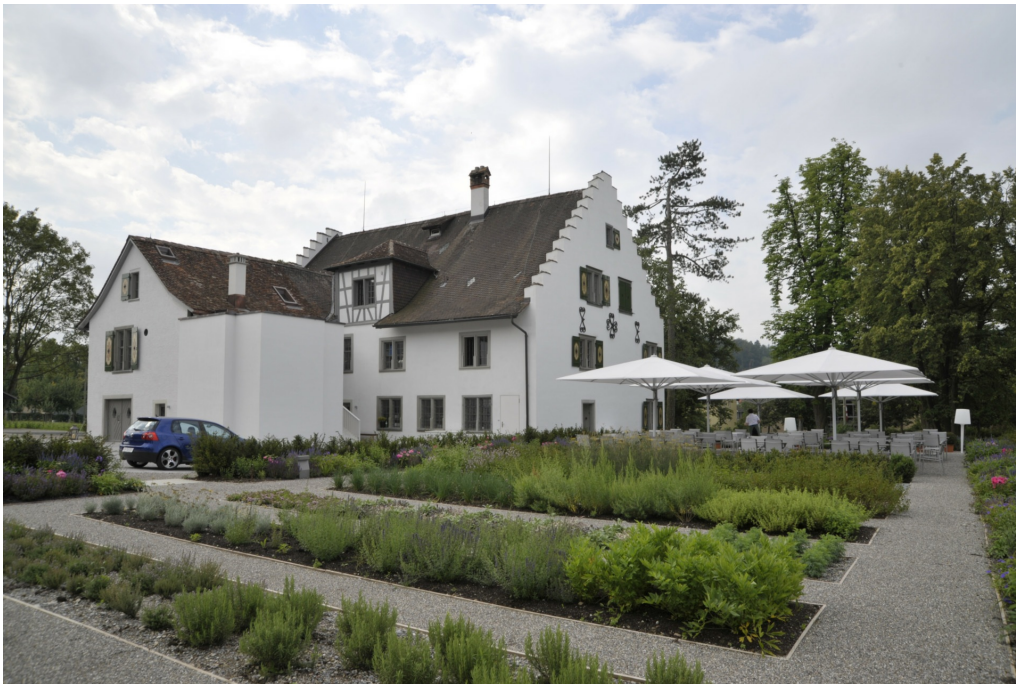
Ensemble Schloss Wülflingen, Schloss (230WU00388), Ansicht von N, 16.07.2009 (Bild Nr. D100965_01).

Die Südostfassade weist in den beiden Hauptgeschossen drei Fensterachsen mit ungleichen Abständen auf. Am mittleren und am rechten Erdgeschossfenster sind bauzeitliche, gekahlte Sandsteingewände mit Volutenabschluss zu finden. Die übrigen Fenster sind mit Sandsteingewänden ausgestattet. Die Nordwestfassade weist die gleiche Gestaltung wie die Südostfassade auf, jedoch sind die Hauptgeschosse nur durch zwei Fensterachsen gegliedert.

Die gegen den Hof orientierte nordöstliche Rückfassade zeigt drei Fensterachsen. Der Nordostanbau weist im Obergeschoss der Südost- und der Nordostfassade je ein eingemittetes, auffallend grosses Doppelfenster mit gekahltem Sandsteingewände auf. Der Kellereingang an der Nordostfassade ist seit einer Renovation im 20. Jh. leicht aus der Mittelachse gegen links versetzt, daneben befindet sich eine schmale Tür als Erschliessung des EG. Laut Quellen weist das Schloss eine reiche historische Innenausstattung auf, u. a. Wandtäfer, Täfermalereien, Turm- und Kastenöfen mit kunstvoll gestalteten Kacheln, Riemenböden, Buffets, Stuckdecken, Kassettendecken.

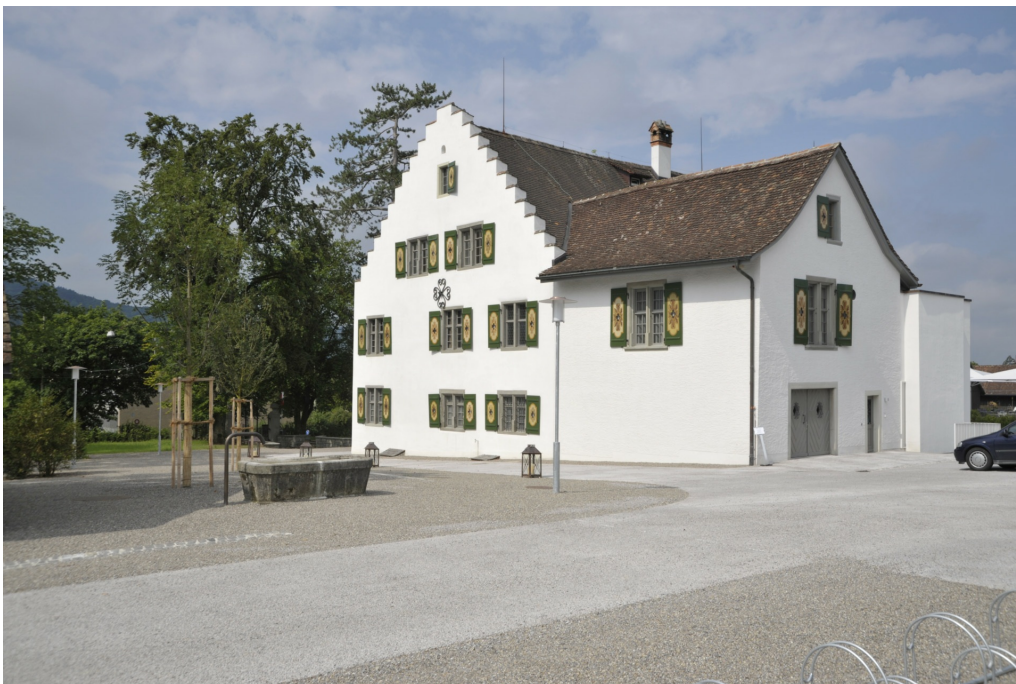
Ensemble Schloss Wülflingen, Schloss (230WU00388), Ansicht von O, 16.07.2009 (Bild Nr. D100965_02).

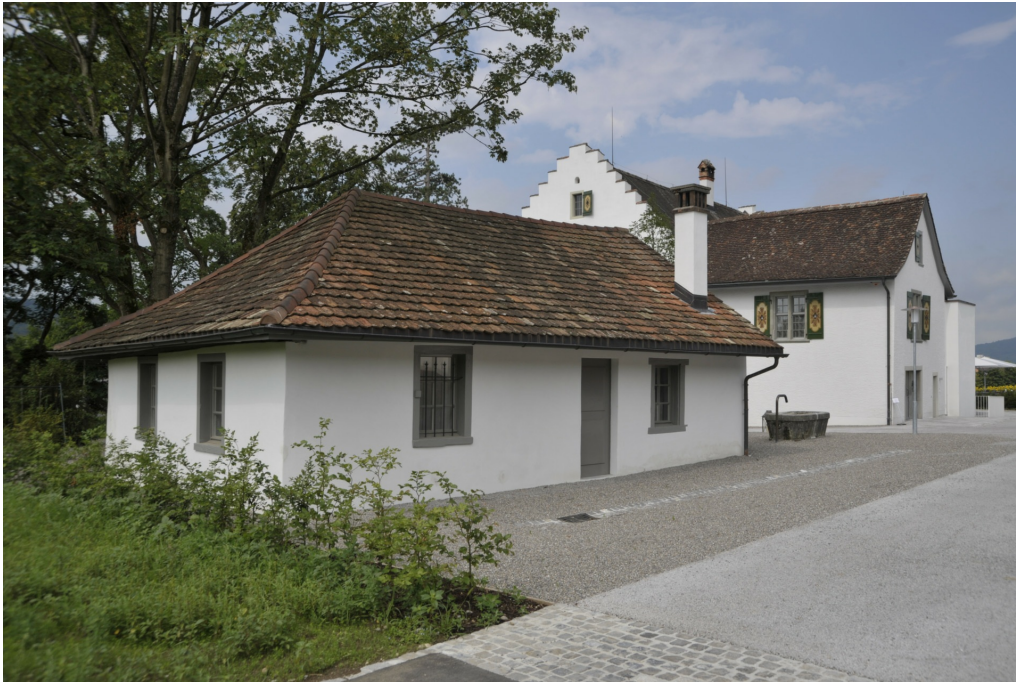
Ensemble Schloss Wülflingen, Waschhaus (230WU00386), Schloss (230WU00388), Ansicht von O, 16.07.2009 (Bild Nr. D100965_03).

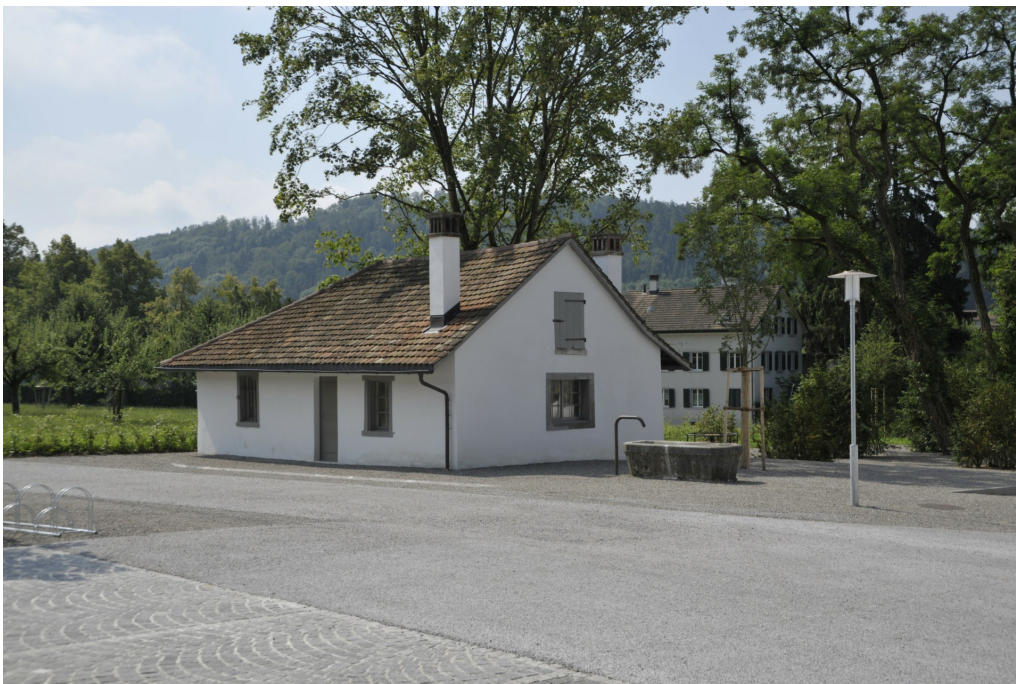
Schloss Wülflingen Waschhaus, Waschhaus (230WU00386), Ansicht von NW, 16.07.2009 (Bild Nr. D100965_06).

Der eingeschossige Massivbau erhebt sich über einem rechteckigen Grundriss. Das Sparrendach mit liegendem Stuhl zeigt auf der Nordwestseite einen Giebel und auf der Südostseite einen Vollwalm. Das schlichte, verputzte und weiss gestrichene Gebäude weist symmetrisch angeordnete Einzelfenster mit Sandsteingewänden auf.

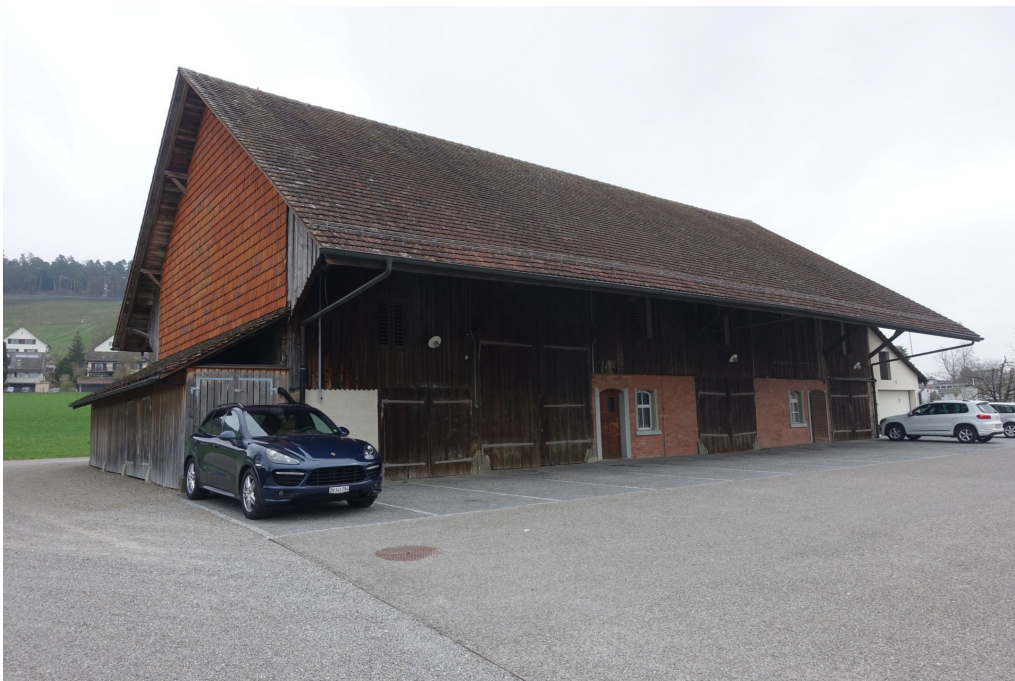
Ensemble Schloss Wülflingen, Scheune (230WU00387), Ansicht von W, 24.03.2017 (Bild Nr. D101663_02).

Das langgestreckte, zweigeschossige Ökonomiegebäude ist eine Mischkonstruktion aus Backsteinmauerwerk, Fachwerk und verschaltem Ständerbau. Das flach geneigte Rafendach ist auf beiden Traufseiten weit vorgezogen und durch eine Flugpfettenkonstruktion abgestützt. An die beiden Giebelseiten lehnt sich je ein eingeschossiger Pultdachanbau an: auf der Nordwestseite ein mit Latten verschaltes Schopf und auf der Südwestseite ein teils gemauertes und teils mit Brettern verschaltes Garagen- und Schopfgebäude. Die Stallwände auf der südwestlichen Gebäudeseite bestehen aus Sichtbacksteinmauerwerk, der nordwestlichste Fassadenabschnitt aus verputztem Mauerwerk. Die Stalltüren und -fenster schliessen oben mit einem Stichbogen ab. Drei kleinere sowie ein höheres zweiflügliges Holztor führen in die Remisen, in den zwischen den Ställen angeordneten Futtergang und in das Tenn. Das OG ist mit einer Schalung aus senkrecht angeordneten Brettern geschlossen, deren Fugen mit Deckleisten abgedeckt sind. Die Südostfassade weist eine senkrechte Bretterschalung mit Deckleisten auf, die Nordwestfassade ist fensterlos und mit einem Ziegelschirm eingedeckt. Im Bereich des Dachvorsprungs findet sich eine senkrechte Bretterschalung mit Deckleisten. Die Fassadengestaltung der Nordostfassade entspricht im Wesentlichen derjenigen der Südwestfassade. Das Mauerwerk im EG ist jedoch verputzt und der nordwestlichste Fassadenabschnitt ist durch einen Zwischenboden in zwei OG unterteilt, wobei das 1. OG in Fachwerk konstruiert ist.

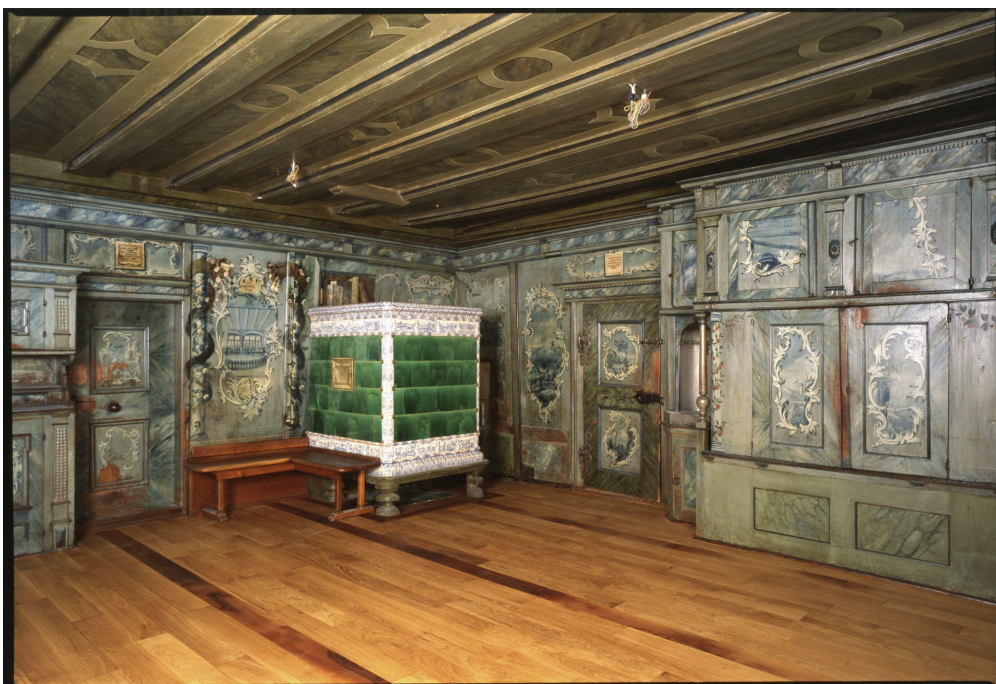
Schloss Wülflingen, Schloss (230WU00388), «Gerichtsstube» im EG mit bauzeitlichem Wandtäfer (Szenen aus dem Leben des Generals Salomon Hirzel) und Kachelofen von 1776 aus einem Haus in Grüningen, Blick nach O, 12.08.2008 (Bild Nr. L54914_03).

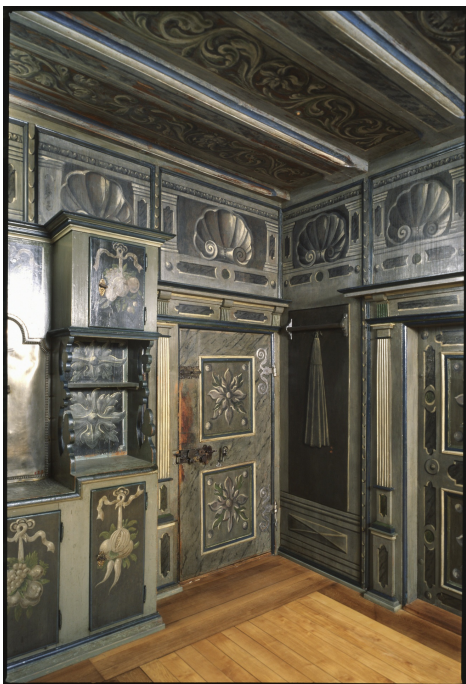
Schloss Wülflingen, Schloss (230WU00388), «Salomon-Landolt-Stube» im EG mit Wandtäfer um 1767 mit Fruchtgehängen, Rosetten, Muscheln und einem aufgemalten Tuch hinter der Tür, Blick nach N, 12.08.2008 (Bild Nr. L54915_02).

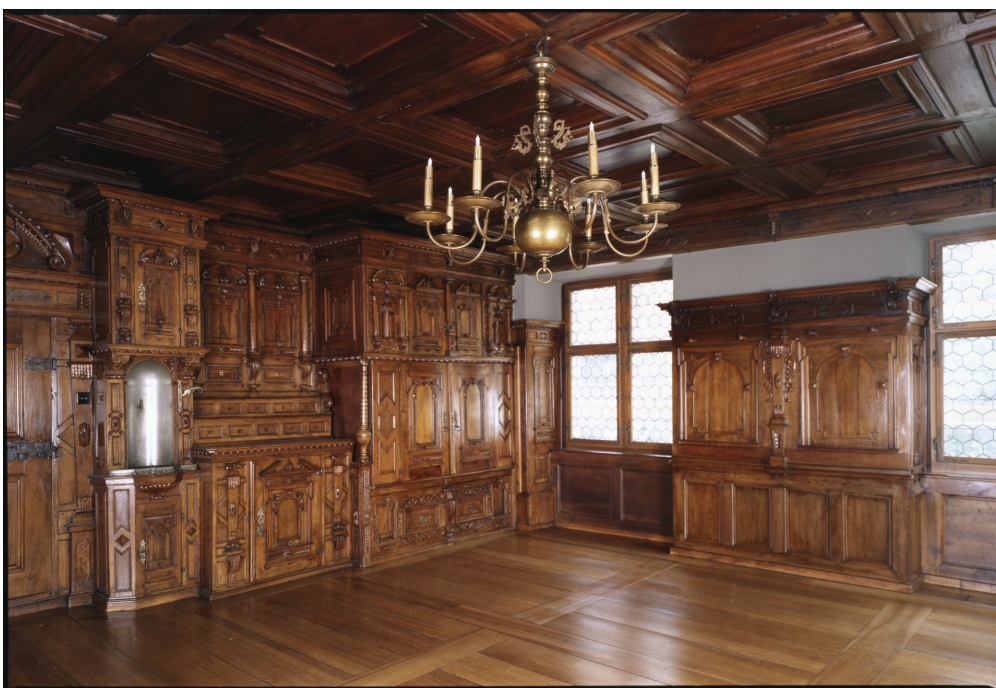
Schloss Wülflingen, Schloss (230WU00388), «Herrenstube» im 1. OG mit bauzeitlichem Wandtäfer, Blick nach S, 08.08.2008 (Bild Nr. L54913_02).

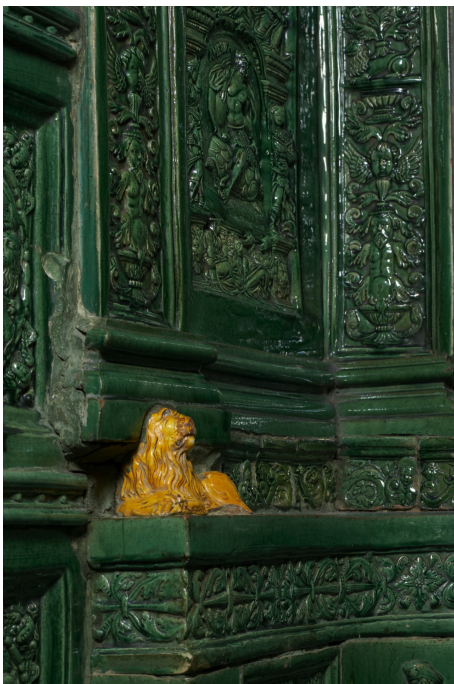
Ensemble Schloss Wülflingen, Schloss (230WU00388), Löwe auf einem Gesims des Kachelofens in der Herrenstube im 1. OG, 01.02.2015 (Bild Nr. D100965_07).

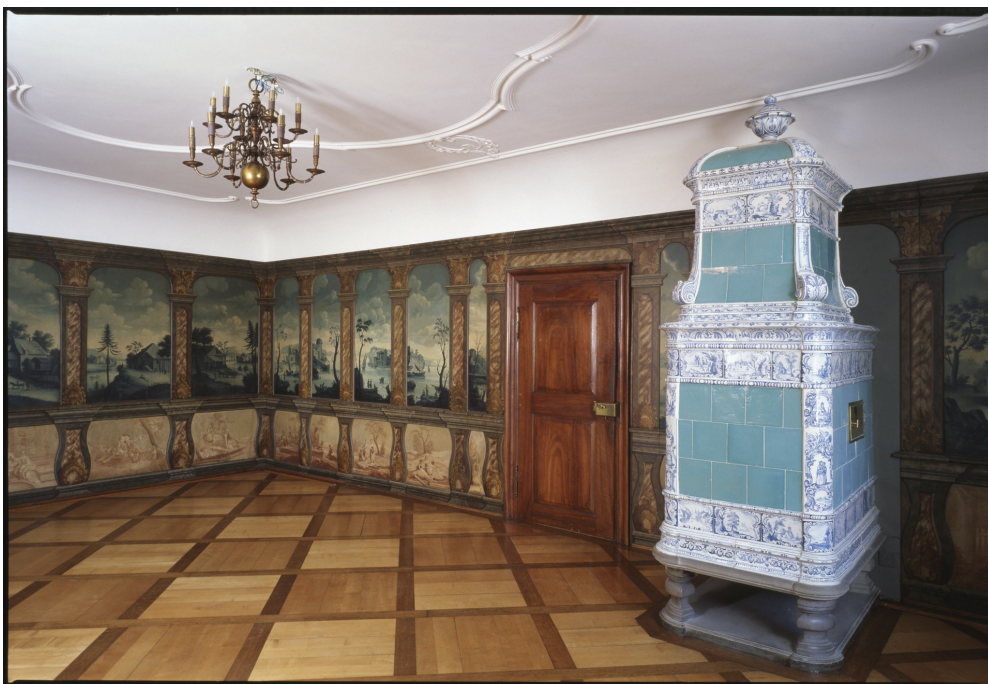
Schloss Wülflingen, Schloss (230WU00388), «Rosenzimmer» im 1. OG mit Wandtäfer aus dem Haus «Zur Rose» (Marktgasse 21; 230ST05372), 1917 eingebaut, sowie Kachelofen von 1757 aus dem Haus «Leuner» (Stadt Zürich, Niederdorfstrasse 24; 261AA00531), Blick nach N, 08.08.2008 (Bild Nr. L54913_08).
