Inventar der Denkmalschutzobjekte von überkommunaler Bedeutung

Zeughausareal Nord

Adresse(n) Zeughausstrasse 50, 52, 52 bei, 54, 54.1
Bauherrschaft Direktion der eidgenössischen Bauten
ArchitektIn Caspar Wachter-Germann (1855–1948), Johannes Lerch (1856–1916)
Weitere Personen –
Baujahr(e) 1894–1935
Einstufung kantonal
Ortsbild überkommunal nein
ISOS national ja
IVS nein
KGS B9093
Datum Inventarblatt 01.03.2018 Raphael Sollberger

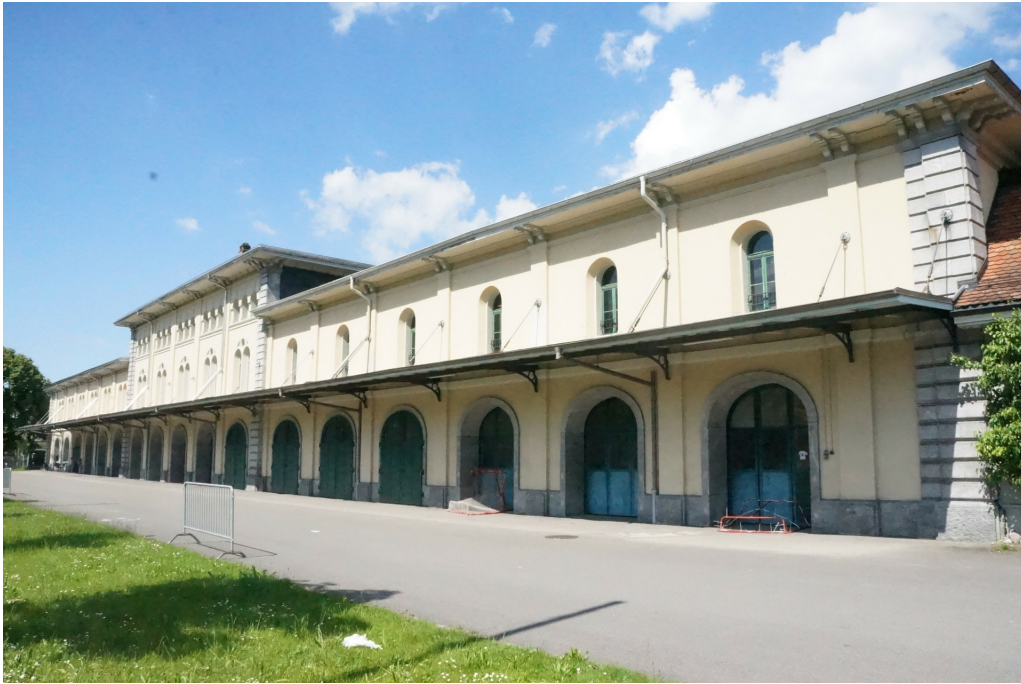
Zeughausareal Nord, Zeughaus West, ehem. Zeughaus 1 BA und Abwartswohnung (230MA01908), Ansicht von SW, 19.05.2014 (Bild Nr. D100632_04).

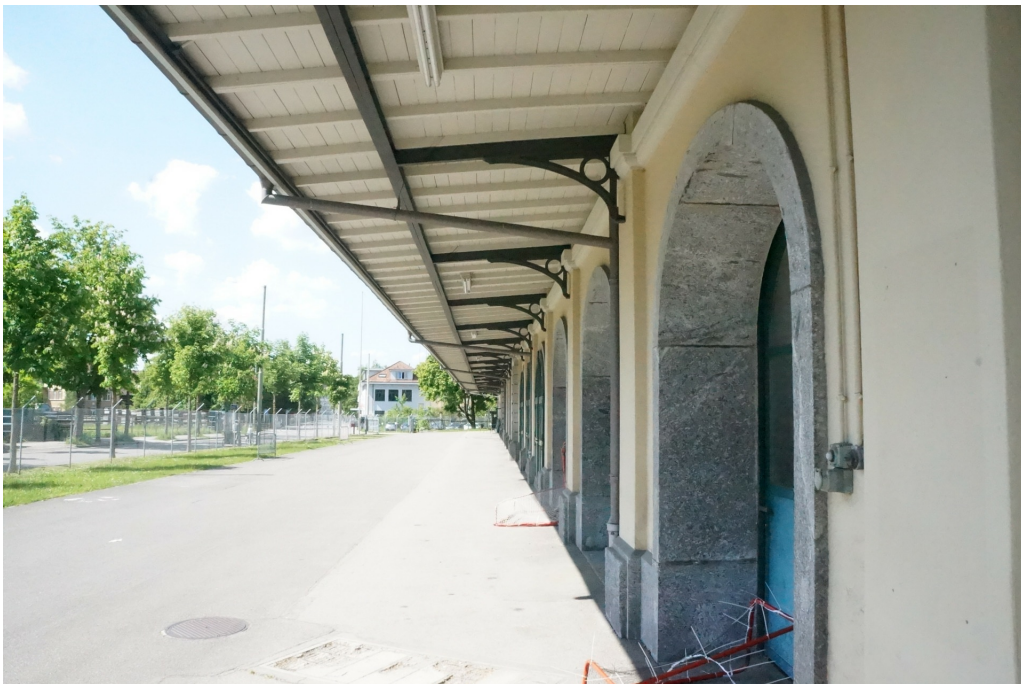
Zeughausareal Nord, Zeughaus West, ehem. Zeughaus 1 BA und Abwartswohnung (230MA01908), Westfassade mit Dachuntersicht, Ansicht von SW, 19.05.2014 (Bild Nr. D100632_06).

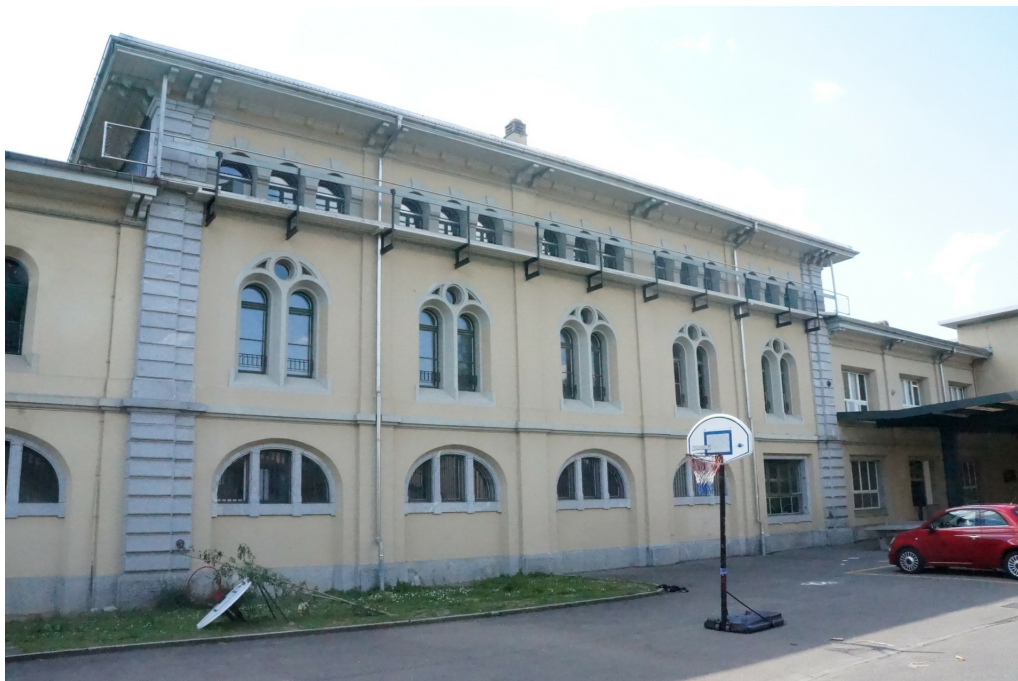
Zeughausareal Nord, Zeughaus West, ehem. Zeughaus 1 BA und Abwartswohnung (230MA01908), Mittelteil, Ansicht vom Innenhof, 19.05.2014 (Bild Nr. D100632_07).

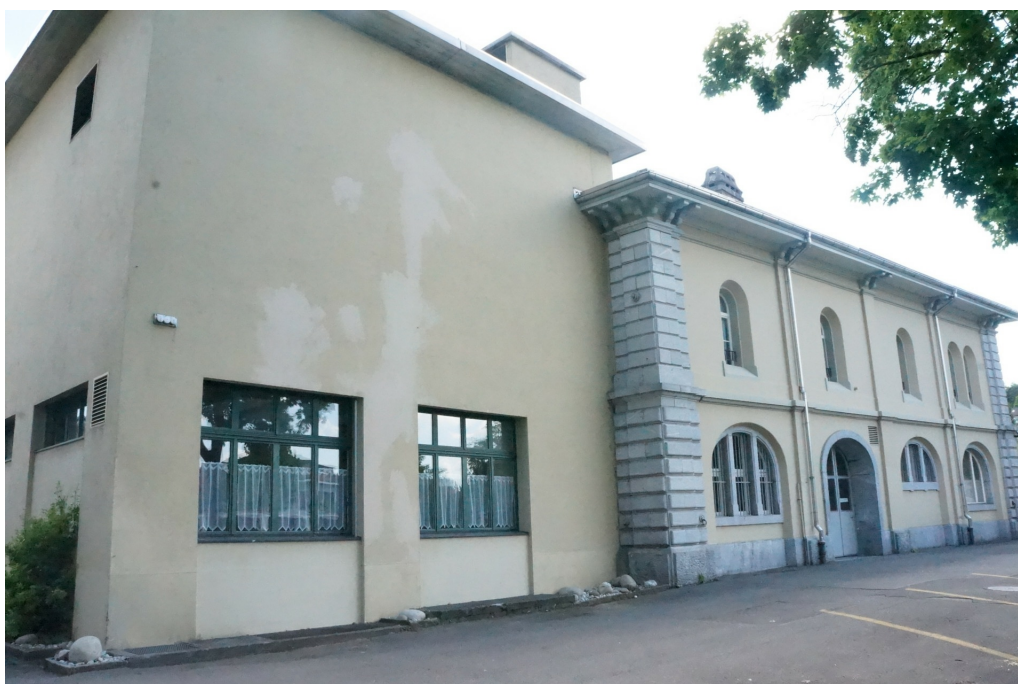
Zeughausareal Nord, Zeughaus West, ehem. Zeughaus 1 BA und Abwartswohnung (230MA01908), Ansicht von N, 19.05.2014 (Bild Nr. D100632_10).

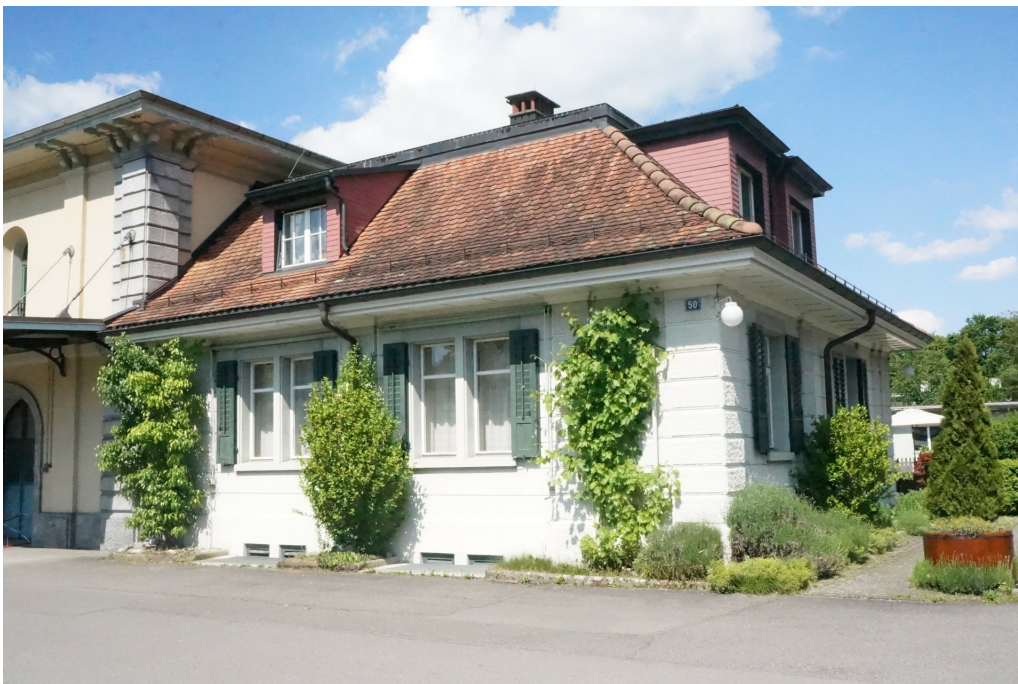
Zeughausareal Nord, Zeughaus West, ehem. Zeughaus 1 BA und Abwartswohnung (230MA01908), Abwartswohnung, Ansicht von SW, 19.05.2014 (Bild Nr. D100632_03).

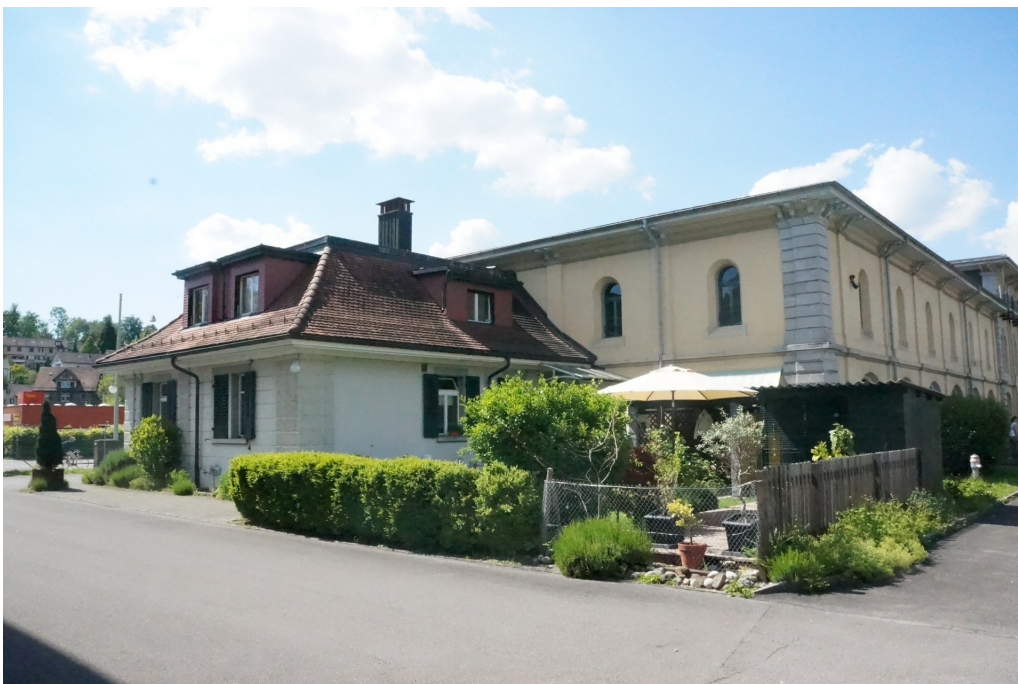
Zeughausareal Nord, Zeughaus West, ehem. Zeughaus 1 BA und Abwartswohnung (230MA01908), Abwartswohnung (I.), Ansicht von SO, 19.05.2014 (Bild Nr. D100632_01).

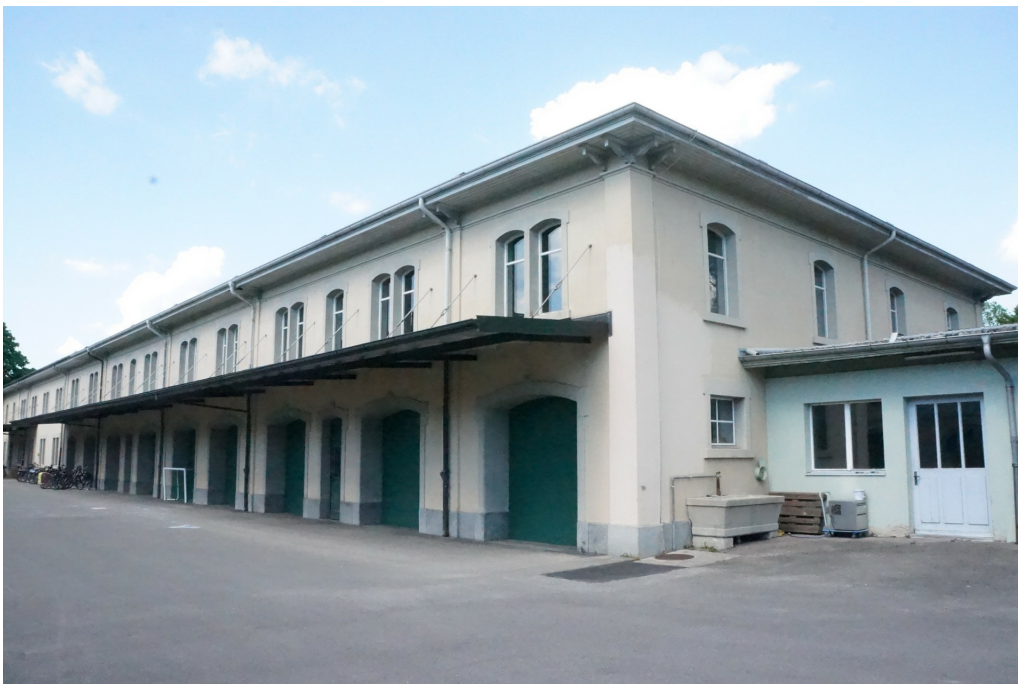
Zeughausareal Nord, Zeughaus Ost, ehem. Zeughäuser 2 BB und 3 BC (230MA02644), Ansicht von SW, 19.05.2014 (Bild Nr. D100632_17).

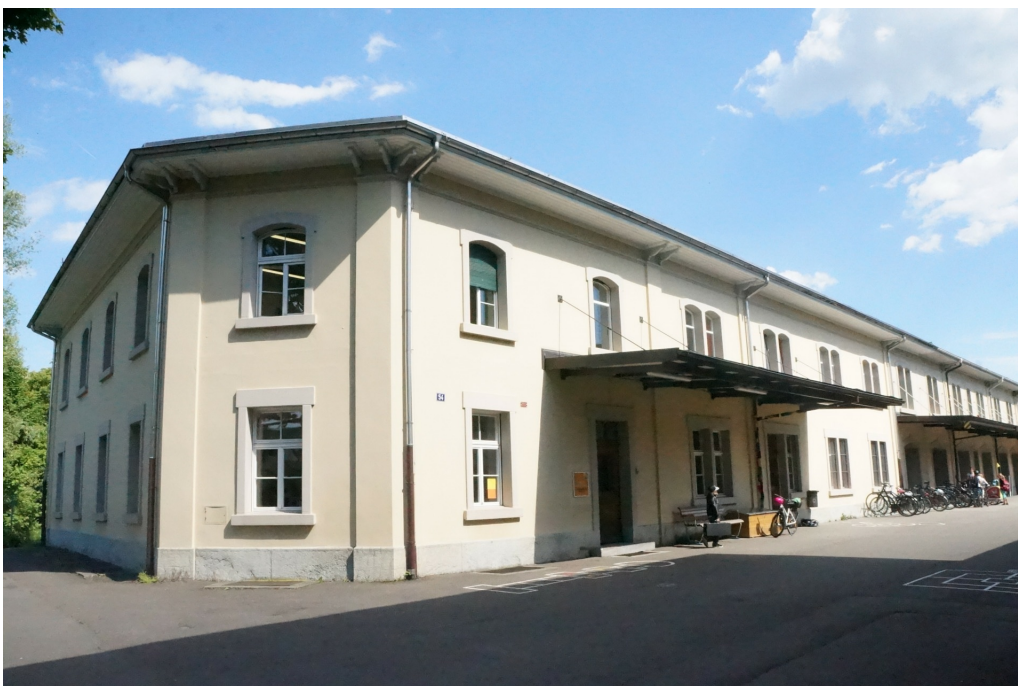
Zeughausareal Nord, Zeughaus Ost, ehem. Zeughäuser 2 BB und 3 BC (230MA02644), Ansicht von NW, 19.05.2014 (Bild Nr. D100632_12).

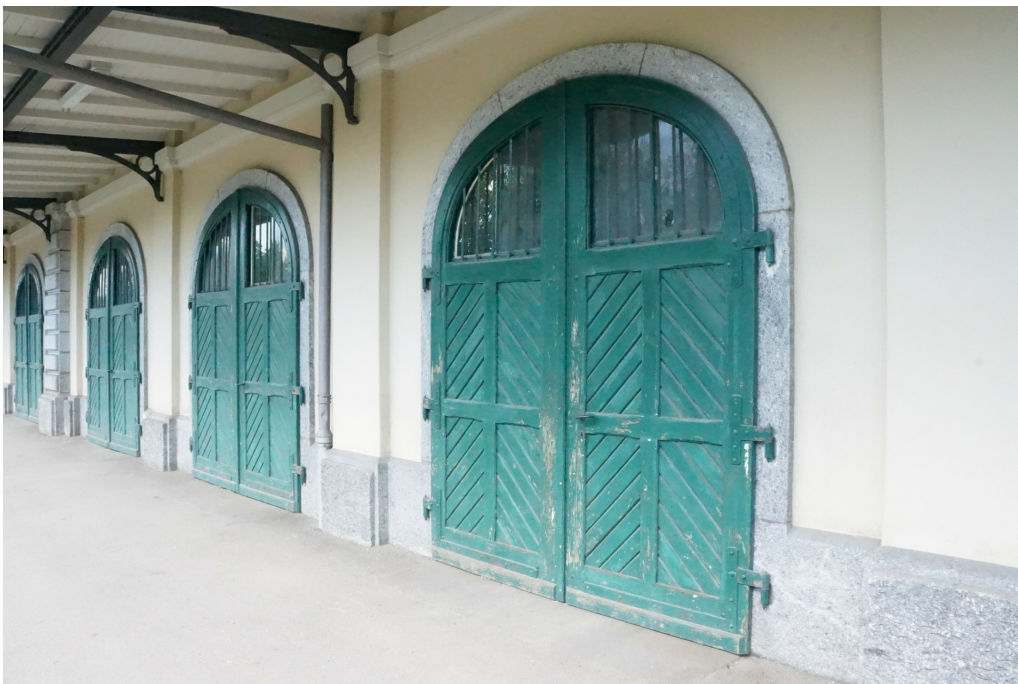
Zeughausareal Nord, Zeughaus West, ehem. Zeughaus 1 BA und Abwartswohnung (230MA01908), bauzeitliche Tore, 19.05.2014 (Bild Nr. D100632_18).

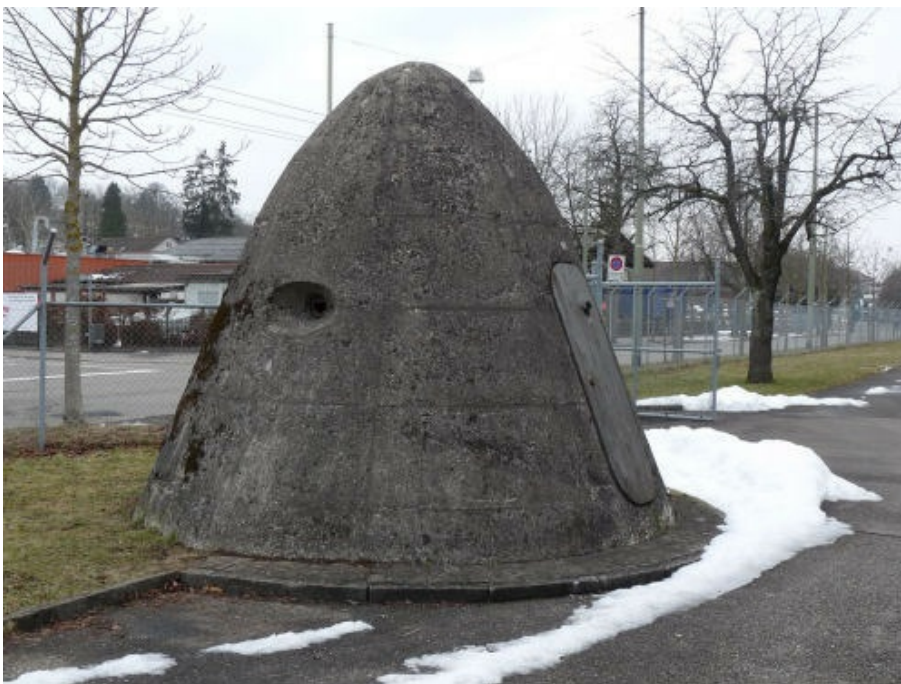
Mit nur zwei kleinen Bullaugen und einer Beton-Metalltür versehener Betonbunker über rundem Grundriss. Der 1935 errichtete Bau verjüngt sich gegen oben und schliesst ohne Dach ab. Ein zweiter Betonbunker wurde gleichzeitig im Innenhof errichtet und mittlerweile abgebrochen.

Zeughausareal Nord, Betonbunker (230MABUNKER01908), Ansicht von S, 17.01.2015 (Bild Nr. D100632_19).
