Inventar der Denkmalschutzobjekte von überkommunaler Bedeutung

Vielzweckbauernhaus mit ehem. Waschhaus

Birmensdorf (ZH)

Adresse(n) Kirchgasse 7, 7.1

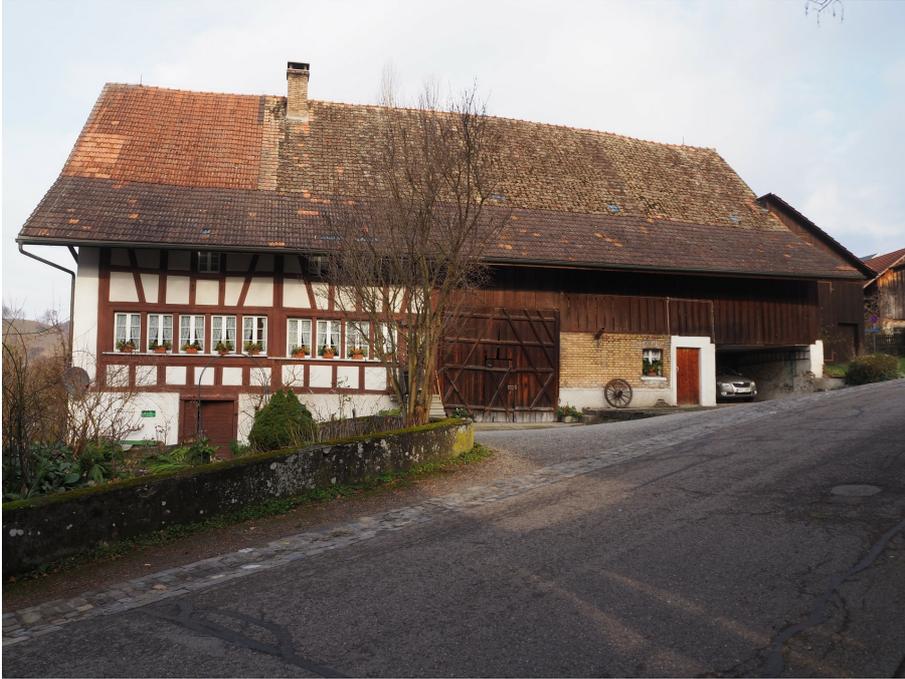
Vielzweckbauernhaus mit ehem. Waschhaus, Vielzweckhaus (Vers. Nr. 00282), Ansicht von S, 11.01.2018 (Bild Nr. D101087_03).

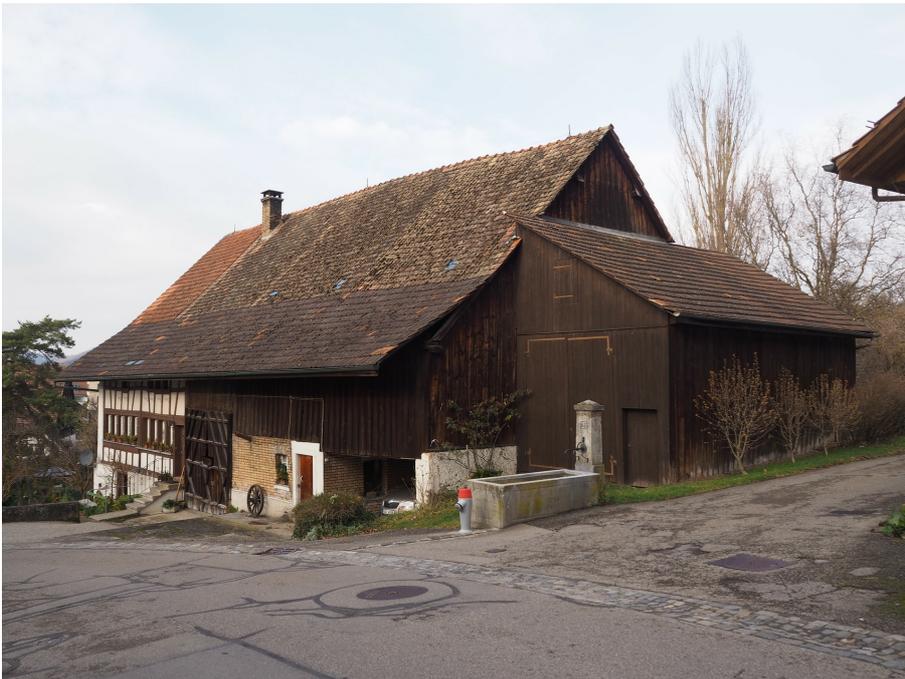
Vielzweckbauernhaus mit ehem. Waschhaus, Vielzweckhaus (Vers. Nr. 00282), Ansicht von SO, 11.01.2018 (Bild Nr. D101087_02).

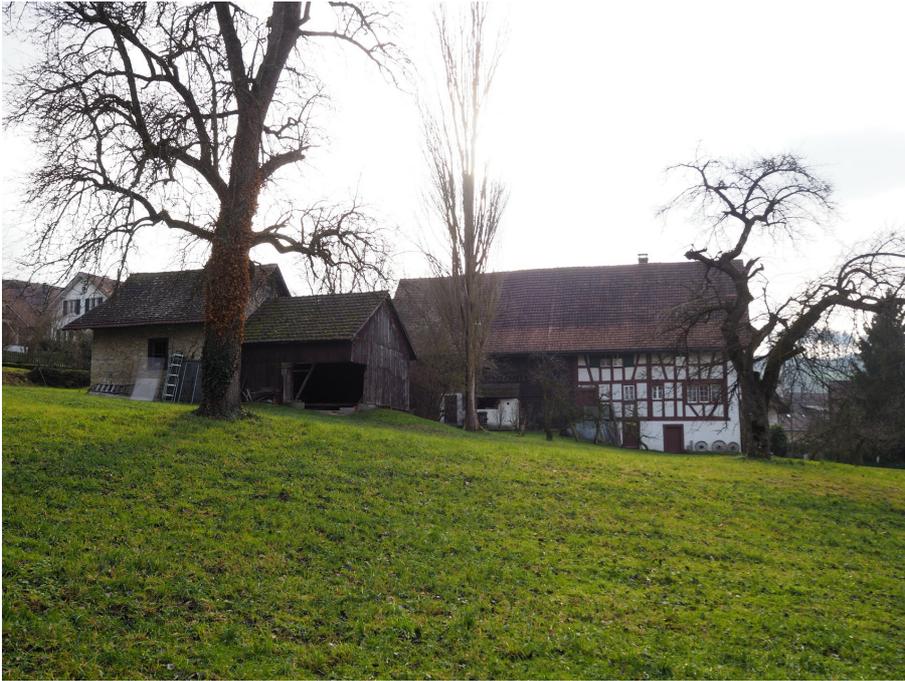
Vielzweckbauernhaus mit ehem. Waschhaus, Ansicht von NO, 11.01.2018
(Bild Nr. D101087_06).

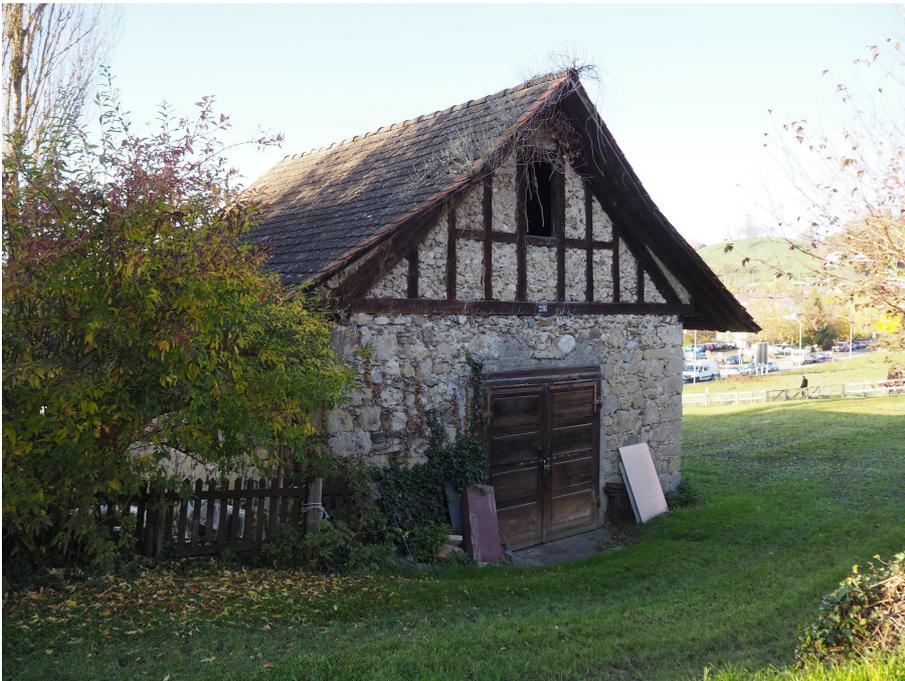
Kleiner Massivbau aus Bruchsteinen mit Eckquadern aus Sandstein unter geknicktem Satteldach. Die Giebelfelder sind in Fachwerk ausgeführt. Der Bau wird über das zweiflüglige Tor an der Südostfassade erschlossen. Die beiden Trauffassaden weisen je ein kleines hochrechteckiges Fenster auf. An der nordwestlichen Giebelseite ist ein Schopf angebaut.

Vielzweckbauernhaus mit ehem. Waschhaus, Ehem. Waschhaus (Vers. Nr. 00281), Ansicht von SO, 31.10.2017 (Bild Nr. D101087_01).
