Inventar der Denkmalschutzobjekte von überkommunaler Bedeutung

Wohnhaus Im Binzen

Dübendorf

Inventarblatt

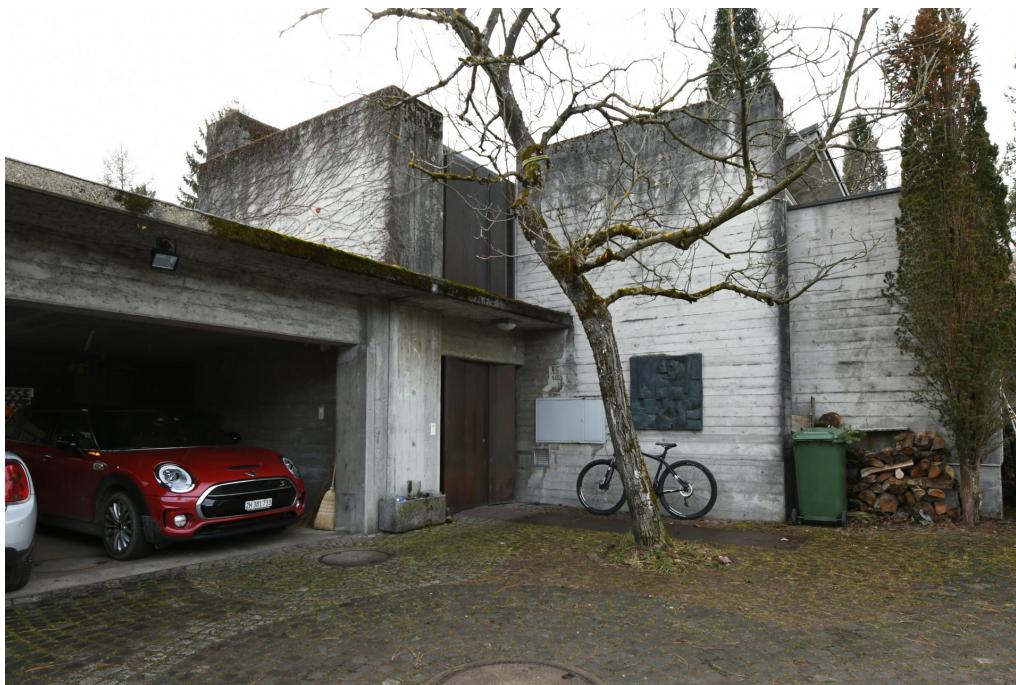
Wohnhaus Im Binzen, Wohnhaus (Vers.-Nr. 02943), Eingangsbereich, Ansicht von NW, 16.01.2018 (Bild Nr. D100589_94).

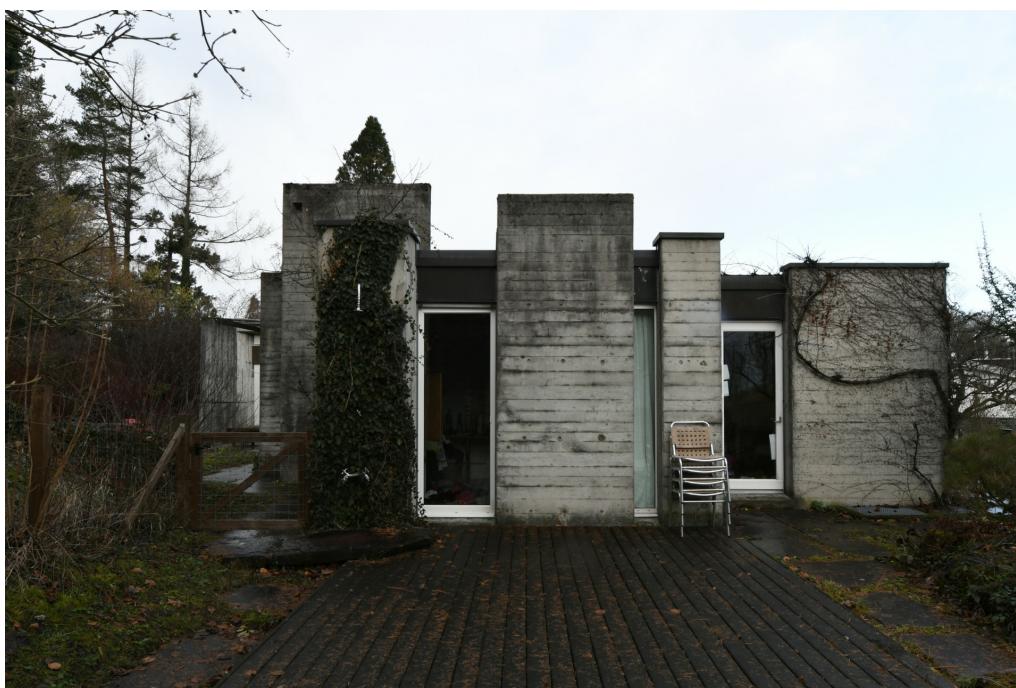
Wohnhaus Im Binzen, Wohnhaus (Vers.-Nr. 02943), Südostfassade, 16.01.2018 (Bild Nr. D100696_04).

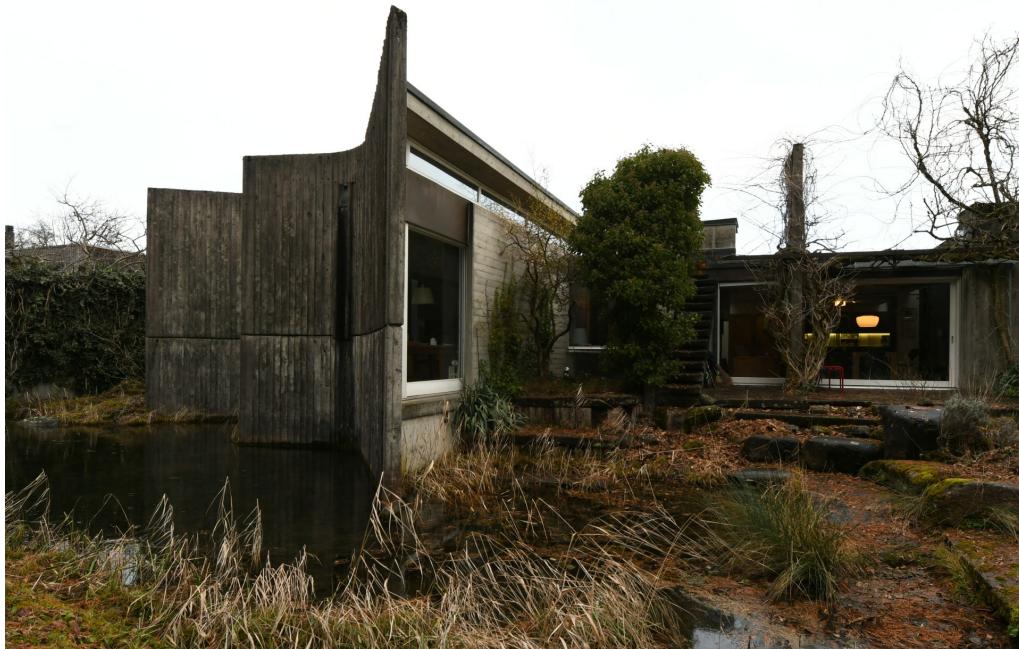
Wohnhaus Im Binzen, Wohnhaus (Vers.-Nr. 02943), Garten mit Teich (191GARTEN02943), Ansicht von SW, 16.01.2018 (Bild Nr. D100696_10).

Die gewölbten Wandscheiben nehmen Bezug auf das in unmittelbarer Nachbarschaft liegende Atelier Neuenschwander. Die von Neuenschwander gestaltete Umgebung verbindet die beiden Gebäude in Form einer naturnahen Gartenanlage. Sie ahmt die Natur jedoch nicht nach, sondern ist ein bewusst menschliches Produkt, das einer grossen Vielfalt an Lebewesen in einem funktionierenden Ökosystem Raum geben will. Aus dem Aushubmaterial für das Wohnhaus liess Neuenschwander Hügel und Mulden modellieren. Grosse Findlinge und dicke Platten aus Melser Schiefer führen vom Teich zum Wohnhaus, das von Nadelbäumen, Sträuchern und Wiesenflächen umgeben ist.

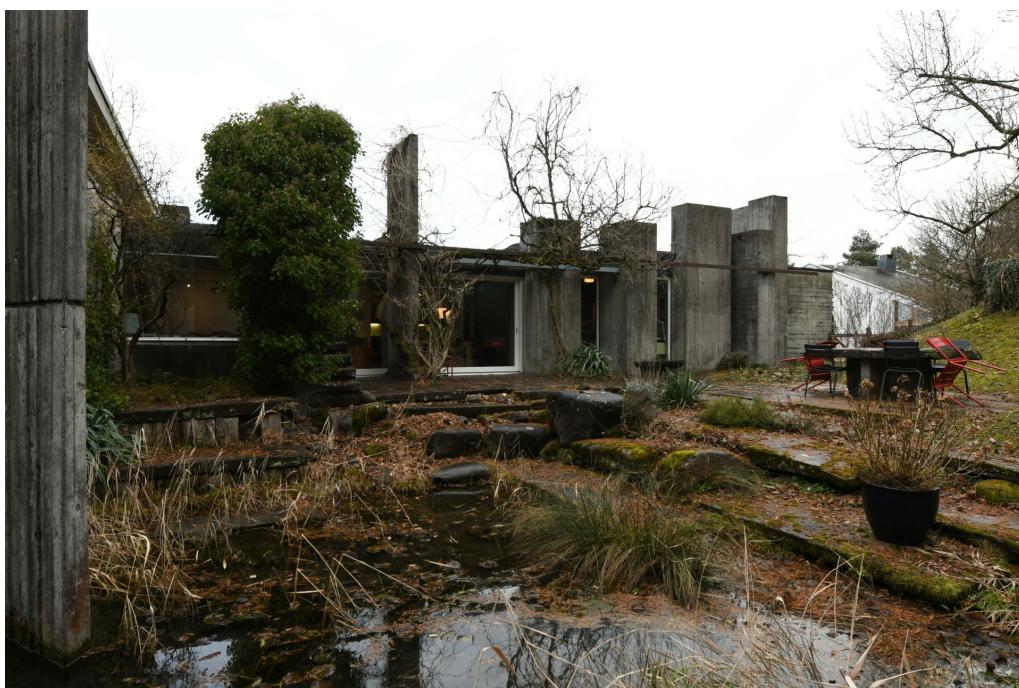
Wohnhaus Im Binzen, Wohnhaus (Vers.-Nr. 02943), Garten mit Teich (191GARTEN02943), Ansicht von W, 16.01.2018 (Bild Nr. D100696_11).

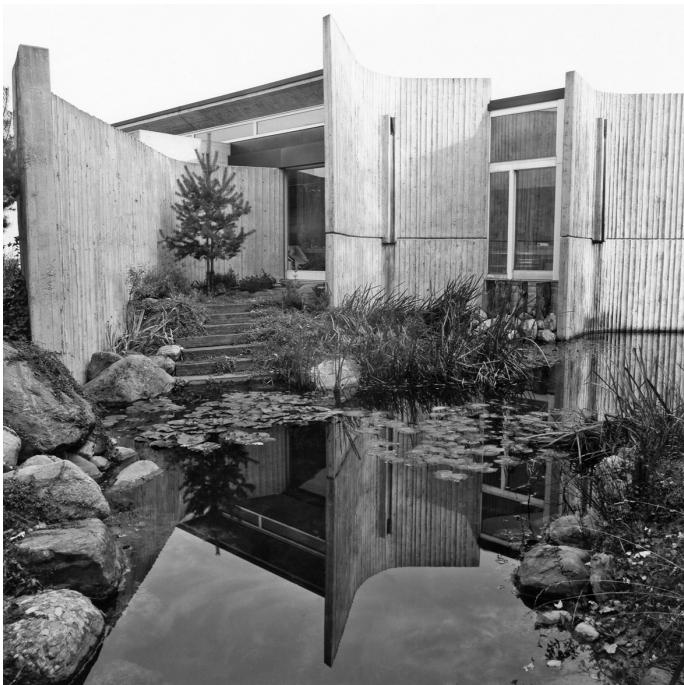
Wohnhaus Im Binzen, Wohnhaus (Vers.-Nr. 02943) und Teich (191GARTEN02943), Ansicht von W, Bild: Eduard Neuenschwander, 01.01.1970 (Bild Nr. D101318_72).

Der Bau besteht aus geraden und gewölbten Wandscheiben, Pfeilern und dazwischengehängten Dächern. Aussen verbinden wandhohe Fenster mit kupferverschalteten Stürzen die einzelnen Betonelemente. Letztere weisen die Schalungsstruktur der verwendeten schmalen und ungehobelten Bretter auf. Im Innern bildet die lange, sich von SO nach NW ziehende, mehrmals durchbrochene Mittelwand als tragende Mauer das Rückgrat des Hauses. Es ist im Wesentlichen in drei Bereiche aufgeteilt: Im NW befinden sich Elternschlafzimmer und Bibliothek, darauf folgen Wohn- und Essbereich mit Küche und im SO die Kinderzimmer. Bibliothek und Elternschlafzimmer sind je mit einem V-förmigen Dach aus Sichtbeton gedeckt. Im Innern zeichnet sich die V-Form der Dächer wie ein Schiffskiel im Raum ab. Das Gebäude wird im SO, über Wohnbereich und Kinderzimmer, durch ein Flachdach abgeschlossen. Die unterschiedlichen Dachformen lassen verschiedenartige Lichtbänder im Dachbereich zu. Die Südwestfassade vor den Kinderzimmern zeichnet sich durch gestaffelte Betonpfeiler aus, die über das Dach ragen – ein Motiv das Neuenschwander auch für sein benachbartes Atelier Neuenschwander verwendete. Das begrünte Flachdach kann vom Garten über eine Aussentreppe im SW begangen werden. Der Haupteingang befindet sich im Norden und fasst eine von Neuenschwander selbst entworfene, skulptural gestaltete Bronzetür. Markant ist die Gartenfront des Baus mit den zwei gewölbten Wandscheiben im NW, die aus dem Gartenteich emporsteigen.

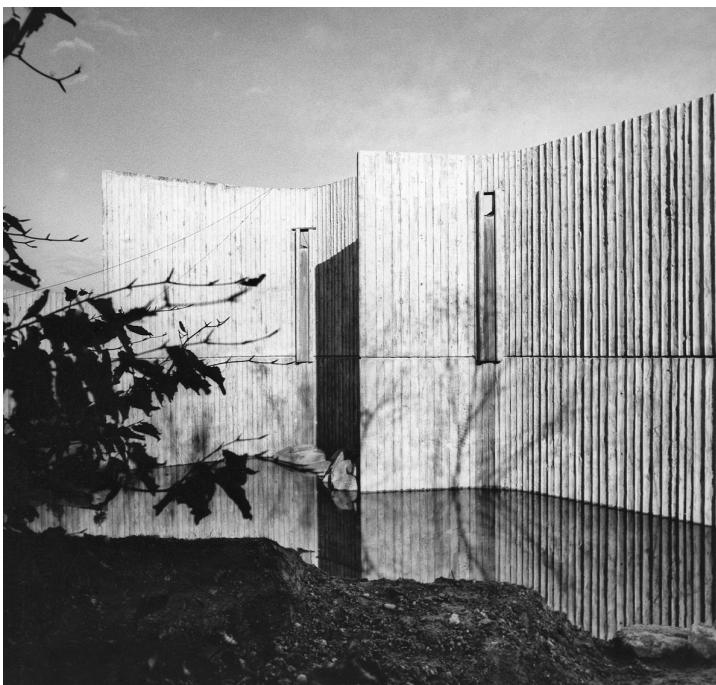
Wohnhaus Im Binzen, Wohnhaus (Vers.-Nr. 02943), Detail der gewölbten Wandscheiben mit Schwartenschalung, Ansicht von SW, Bild: Eduard Neuenschwander, 01.01.1970 (Bild Nr. D101318_54).

den geometrischen Bauformen. Architekturgeschichtlich steht das Wohnhaus Im Binzen in der Tradition von Alvar Aalto (1898–1976) und Le Corbusier (1887–1965). Kennzeichnend für den Bau sind die qualitätsvolle handwerkliche Ausführung sowie die Sinnlichkeit der Oberflächenbehandlung. Neuenschwander setzte zusätzlich zur Schwartenschalung weitere gestalterische Neuheiten um, etwa die Betonverschalung aus sägerohren Brettern sowie den für den Kanton Zürich sehr frühen Einsatz von Sichtbeton überhaupt.

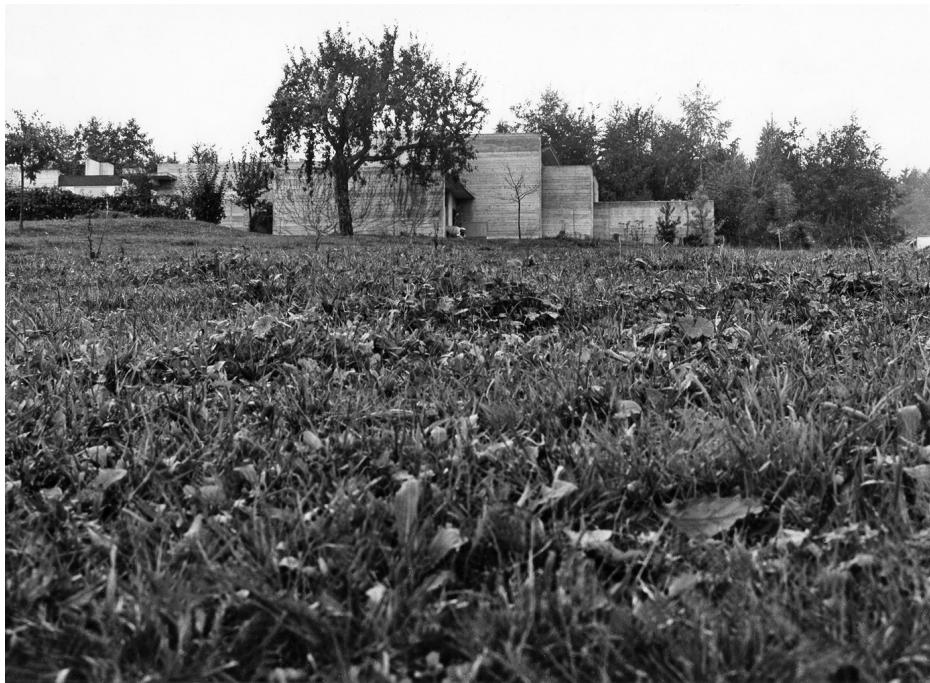
Wohnhaus Im Binzen, Wohnhaus (Vers.-Nr. 02943), Ansicht von SO, Bild: Eduard Neuenschwander, 01.01.1970 (Bild Nr. D101318_53).

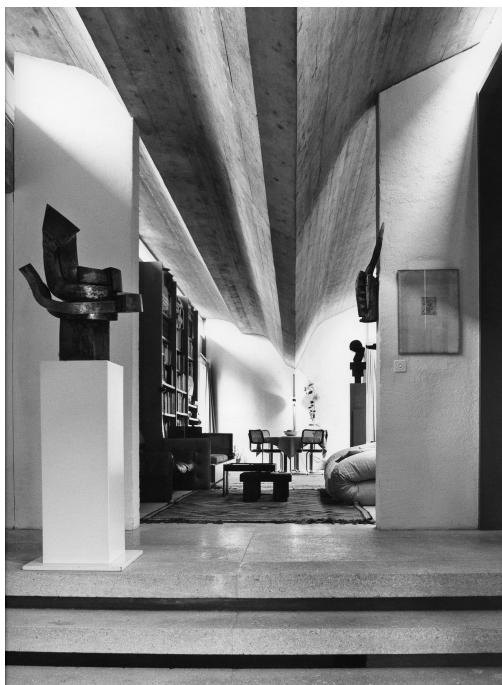
Wohnhaus Im Binzen, Wohnhaus (Vers.-Nr. 02943), Detail des v-förmigen Dachs über der Bibliothek, Blick nach SW, Bild: Eduard Neuenschwander, 01.01.1970 (Bild Nr. D101318_65).

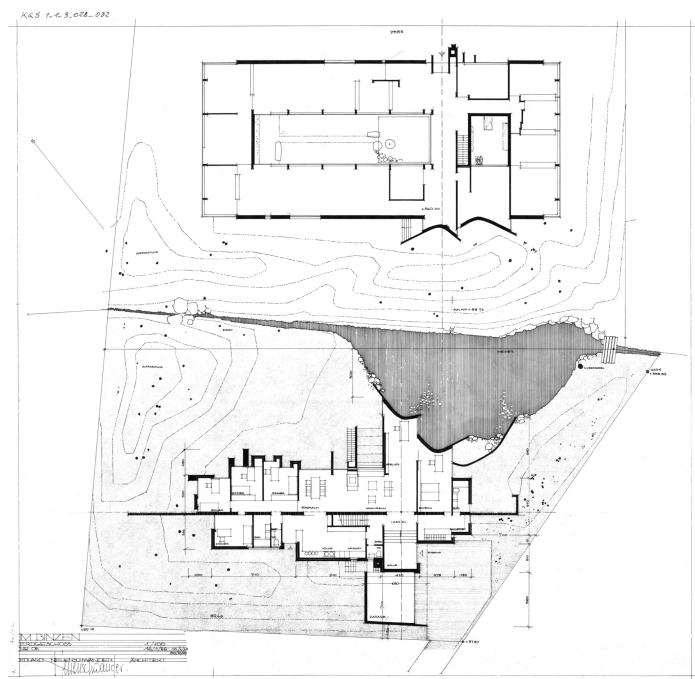
Wohnhaus Im Binzen, Grundrissplan, oben Atelier Neuenschwander (Vers. Nr. 02454, 04340), unten Wohnhaus Im Binzen (Vers. Nr. 02943), Baueingabeplan 16.01.1966, Bild: Planarchiv kantonale Denkmalpflege Zürich (Bild Nr. P1_1_3_028_032).

Das Wohnhaus Im Binzen bildet eine planerische und künstlerische Einheit mit dem 1964 fertiggestellten benachbarten Atelier Neuenschwander im SW. Die beiden Gebäude nehmen durch die gewölbten Wandscheiben aufeinander Bezug – ein beliebtes Motiv Neuenschwanders, das er auch bei der Gestaltung der Kantonsschule Rämibühl (Stadt Zürich, Rämistrasse 58, 60, Zürichbergstrasse 6 u. a.; Vers. Nr. HO01900 u. a.) verwendete. Er arbeitete dabei erstmals mit einer Schwartenschalung. Dabei wird die Stammrundung der äusseren Bretter, die beim Aufsägen des Stamms entstehen, als Schalseite verwendet, was das auffällige Profil der gewölbten Wandscheiben ergibt. Unterstrichen wird die Verbindung der Gebäude durch die ebenfalls von Neuenschwander stammende Aussenraumgestaltung, die ein frühes Beispiel eines Naturgartens darstellt. Die naturnahe, jedoch stark gestaltete Gartenanlage setzt einen malerischen Kontrast zu

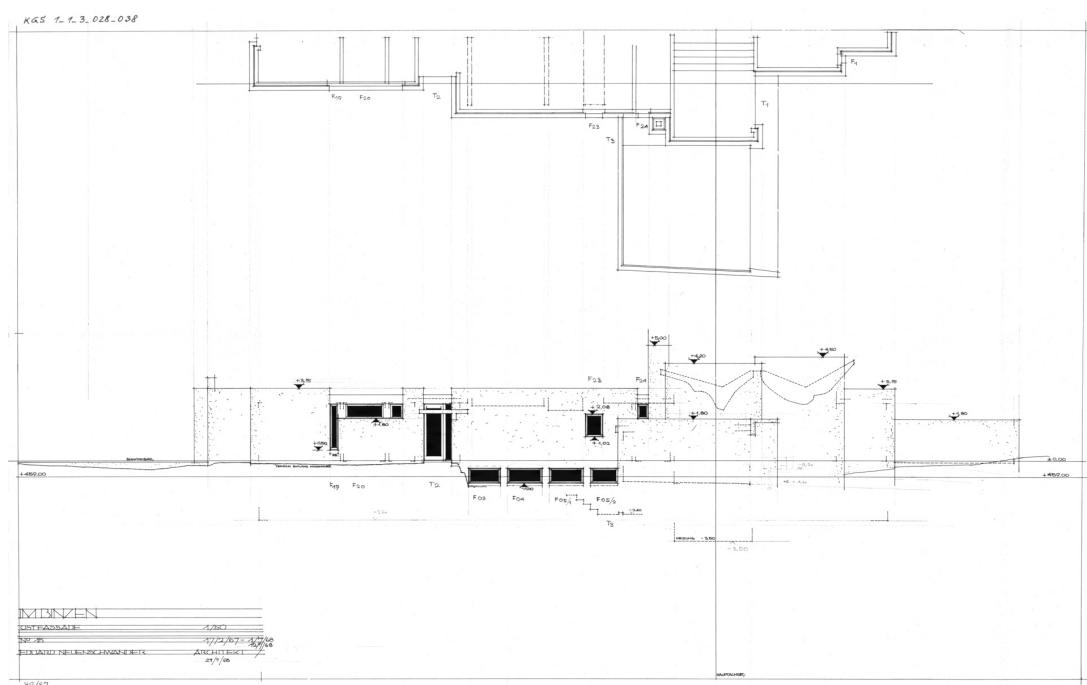
Wohnhaus Im Binzen, Aufrissplan, Wohnhaus (Vers.-Nr. 02943), Nordostfassade mit Dächern in V-Form, Baueingabeplan 17.02.1967, Bild: Planarchiv kantonale Denkmalpflege Zürich, 17.02.1967 (Bild Nr. P1_1_3_028_038).
