## Inventar der Denkmalschutzobjekte von überkommunaler Bedeutung

# Wohnhaus Im Binzen

Dübendorf

19102943

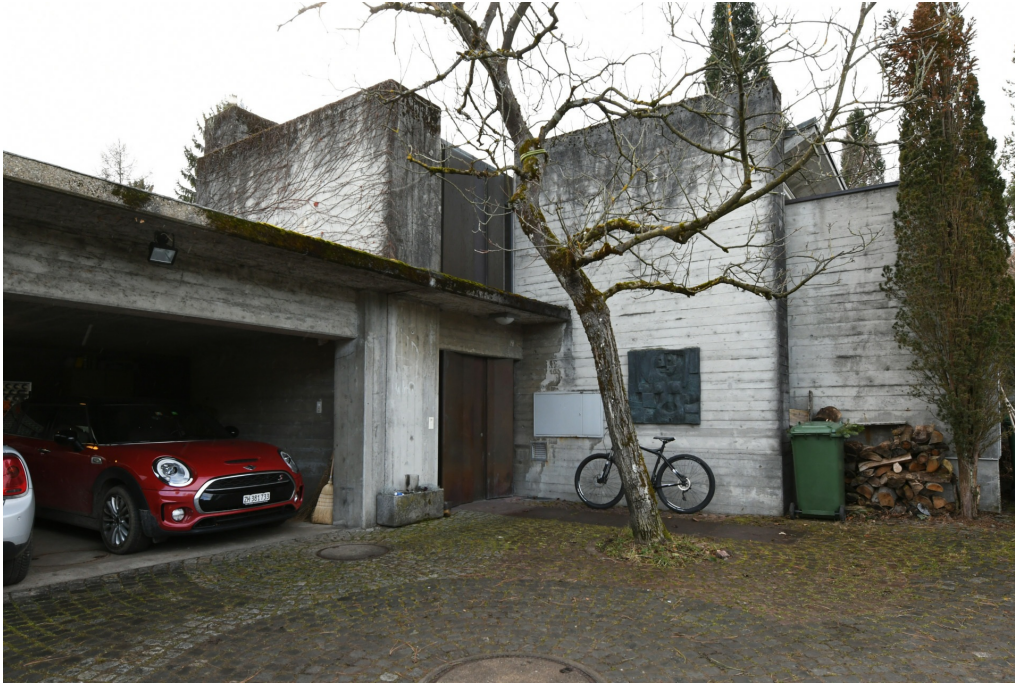
Wohnhaus Im Binzen, Wohnhaus (Vers.-Nr. 02943), Eingangsbereich, Ansicht von NW, 16.01.2018 (Bild Nr. D100589\_94).

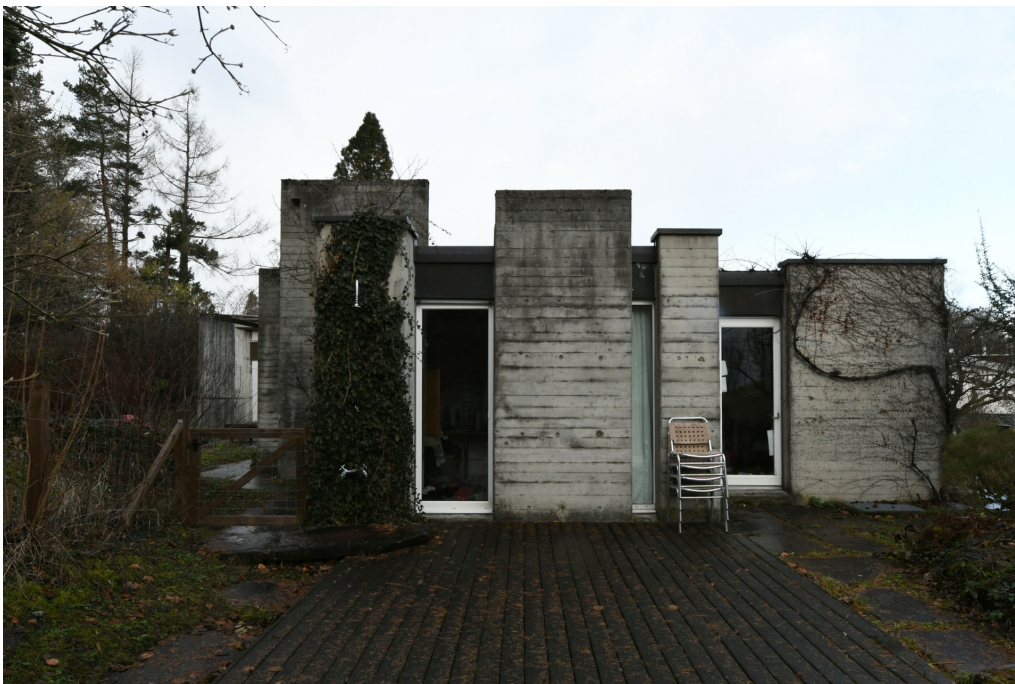
Wohnhaus Im Binzen, Wohnhaus (Vers.-Nr. 02943), Südostfassade, 16.01.2018 (Bild Nr. D100696\_04).

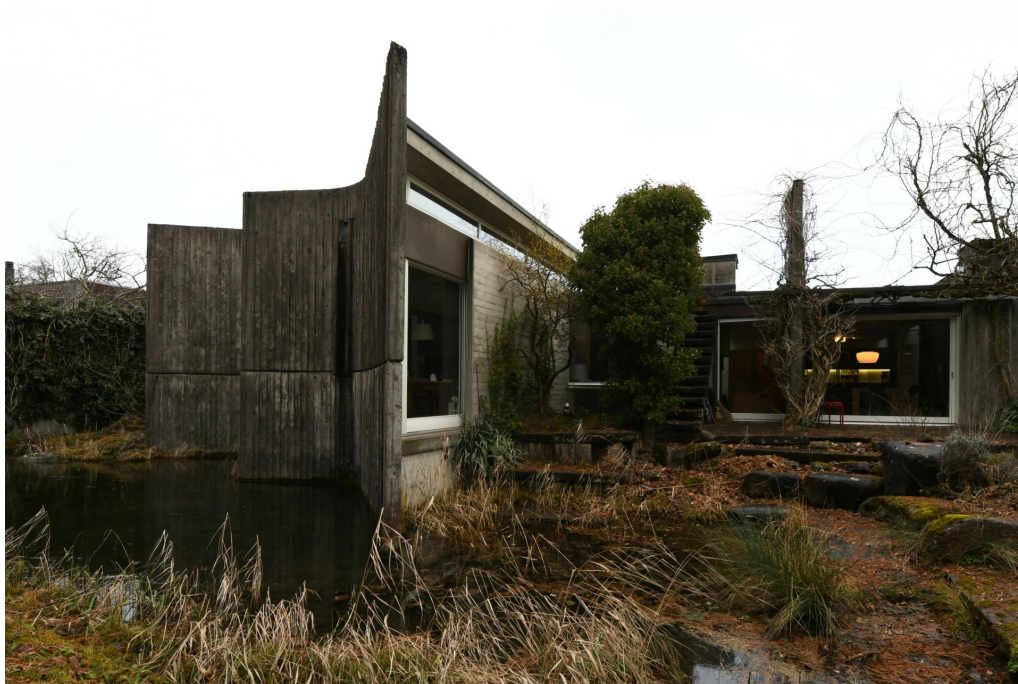
Wohnhaus Im Binzen, Wohnhaus (Vers.-Nr. 02943), Garten mit Teich (191GARTEN02943), Ansicht von SW, 16.01.2018 (Bild Nr. D100696\_10).

Die gewölbten Wandscheiben nehmen Bezug auf das in unmittelbarer Nachbarschaft liegende Atelier Neuenschwander. Die von Neuenschwander gestaltete Umgebung verbindet die beiden Gebäude in Form einer naturnahen Gartenanlage. Sie ahmt die Natur jedoch nicht nach, sondern ist ein bewusst menschliches Produkt, das einer grossen Vielfalt an Lebewesen in einem funktionierenden Ökosystem Raum geben will. Aus dem Aushubmaterial für das Wohnhaus liess Neuenschwander Hügel und Mulden modellieren. Grosse Findlinge und dicke Platten aus Melser Schiefer führen vom Teich zum Wohnhaus, das von Nadelbäumen, Sträuchern und Wiesenflächen umgeben ist.

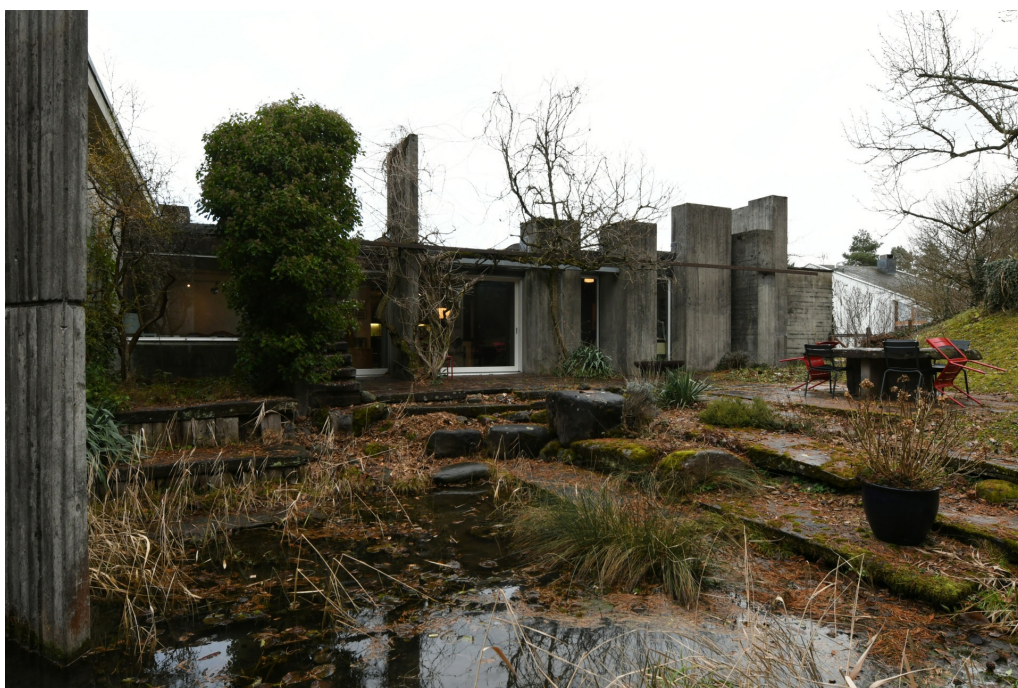
Wohnhaus Im Binzen, Wohnhaus (Vers.-Nr. 02943), Garten mit Teich (191GARTEN02943), Ansicht von W, 16.01.2018 (Bild Nr. D100696\_11).

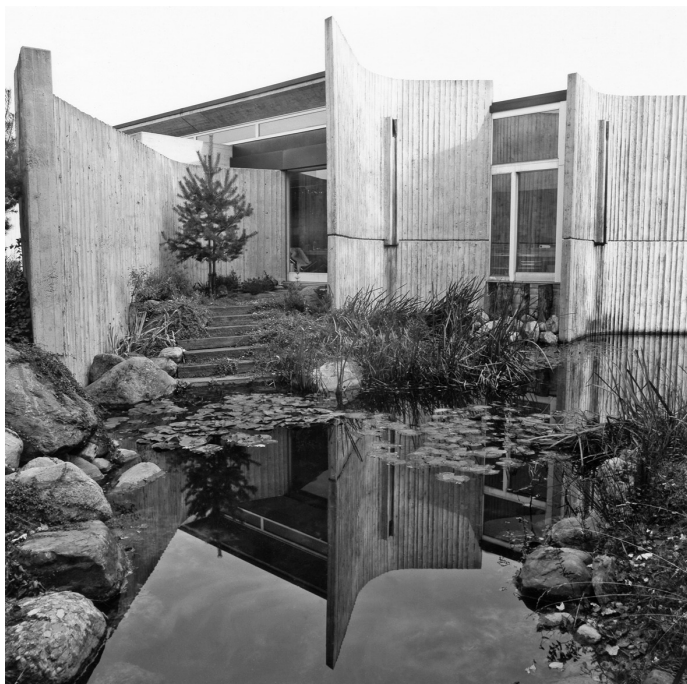
Wohnhaus Im Binzen, Wohnhaus (Vers.-Nr. 02943) und Teich (191GARTEN02943), Ansicht von W, Bild: Eduard Neuenschwander, 01.01.1970 (Bild Nr. D101318\_72).

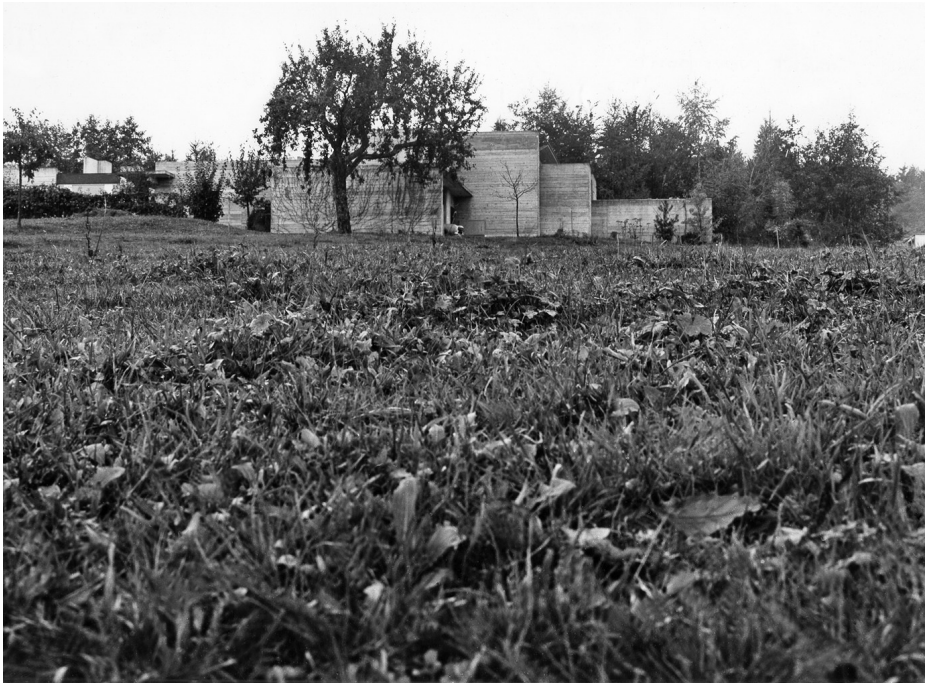
Wohnhaus Im Binzen, Wohnhaus (Vers.-Nr. 02943), Ansicht von SO, Bild: Eduard Neuenschwander, 01.01.1970 (Bild Nr. D101318\_53).

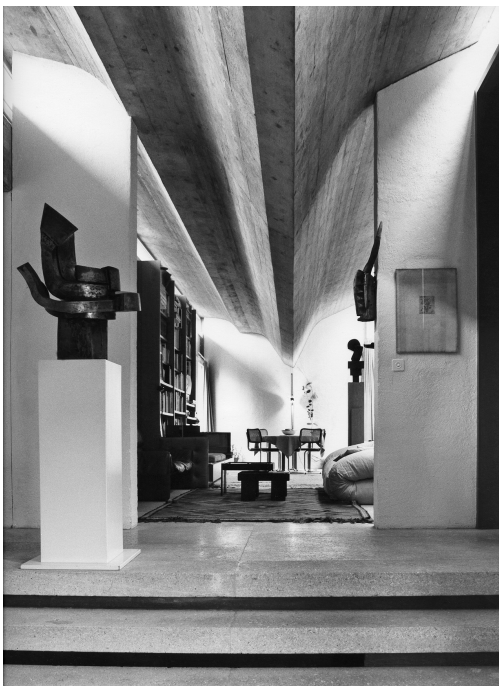
Wohnhaus Im Binzen, Wohnhaus (Vers.-Nr. 02943), Detail des v-förmigen Dachs über der Bibliothek, Blick nach SW, Bild: Eduard Neuenschwander, 01.01.1970 (Bild Nr. D101318\_65).
