Inventar der Denkmalschutzobjekte von überkommunaler Bedeutung

Altstadthaus

Adresse(n) Obergass 53

05500552

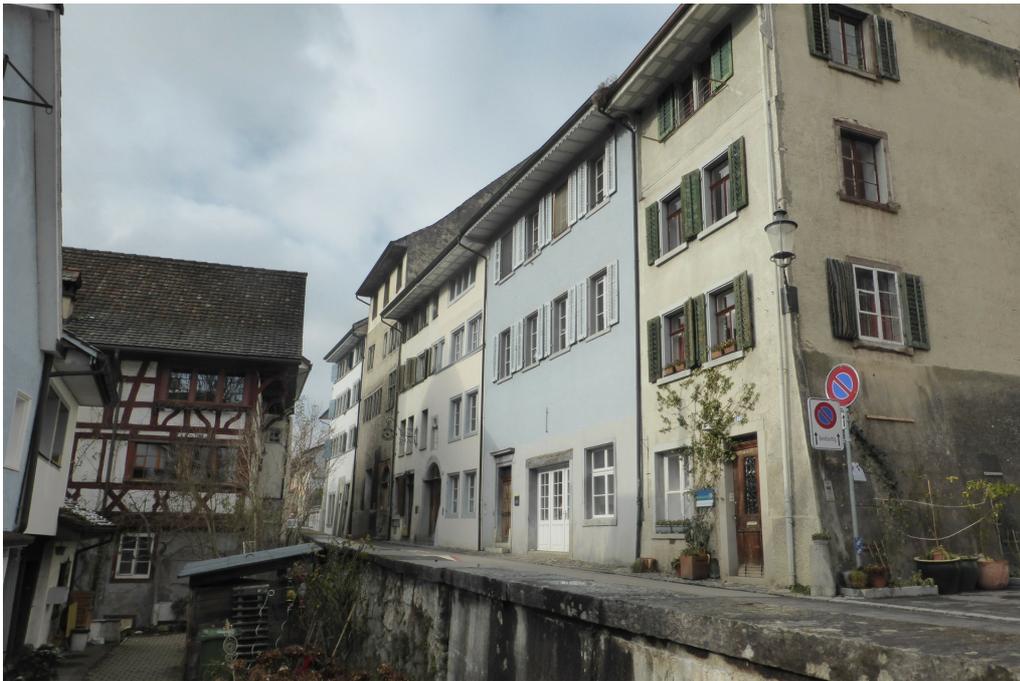
Altstadthaus, Ansicht von SO, 04.02.2019 (Bild Nr. D102608_33).

Dreigeschossiger Massivbau mit doppelstöckigem Dachstuhl unter ziegelgedecktem Satteldach. Gegen S ist die Dachuntersicht veräfelt und weiss gestrichen; ein sägeverziertes Stirnbrett ist entlang der Traufe angebracht. An die Nordfassade stösst ein zweigeschossiger Flachdachanbau mit Terrasse. Die Fassaden sind verputzt und im EG hellgrau resp. in den OG hellblau gestrichen. Die Nordfassade zeigt vier Einzelfenster im 2. OG und ein zweiteiliges Fenster sowie eine Rundbogenöffnung zur Terrasse im 1. OG. Die Südfassade zeigt vier Fensterachsen im 1. und 2. OG. Hier ist das Altstadthaus erschlossen durch eine, über zwei Treppenstufen erreichbare

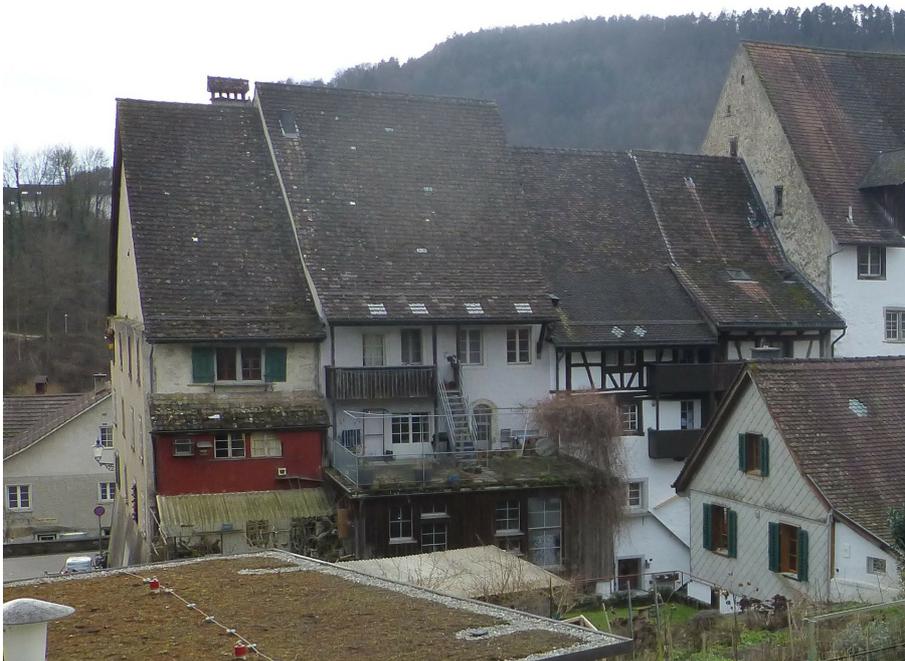
Altstadthaus, Ansicht von NO, 21.07.2020 (Bild Nr. D101145_20).

Das Altstadthaus an der Obergass 53 ist zusammen mit dem westlich anschliessenden Altstadthaus (Obergass 49, 51; Vers. Nr. 00554, 00556), dem Haus «Zum Kloster» (Obergass 47; Vers. Nr. 00558) und einem weiteren Altstadthaus (Obergass 45; Vers. Nr. 00560) Teil einer schützenswerten Häusergruppe in der nördlichsten der drei Häuserzeilen des Städtchens Eglisau. Die südliche Traufseite bildet den Gassenraum mit, die Nordfassade ist dem Stadtgraben zugewandt bzw. bildet die Flucht der alten Stadtmauer.

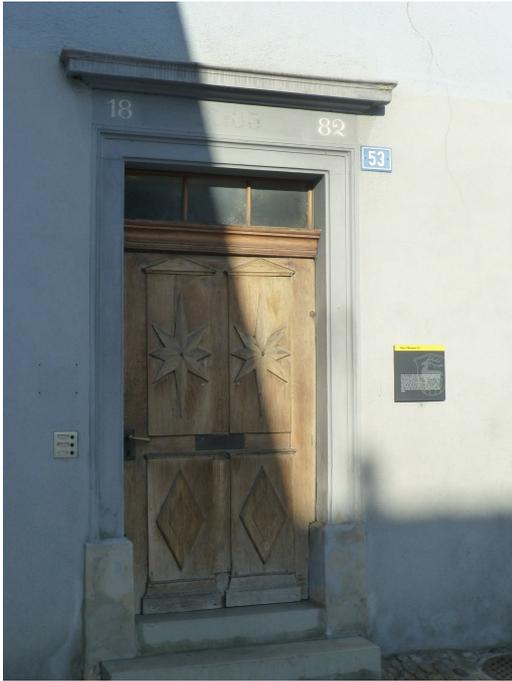
Altstadthaus, Eingangstür, Ansicht von S, 14.01.2015 (Bild Nr. D101145_21).

Füllungstür mit Oberlicht im westlichen Bereich des EG. Darüber eine profilierte steinerne Verdachung und die Jahreszahl «1882» im Sturz. Östlich schliesst auf der Mittelachse stehend eine niedrigere und breitere Toröffnung mit eingemauertem Balken als Türsturz an. Gegen O anschliessend ergänzt ein Fenster mit Oberlicht die Fassade im EG. Im Innern verläuft eine Quermauer in der Dicke der Aussenmauern vom EG bis ins 2. OG, was die unterschiedliche Fassadengestaltung im S und N begründet. Gemäss Literatur besteht die Nordfassade im Bereich des Kellers aus Teilen der alten Stadtmauer. In sie ist ein Sitz sowie eine Gucköffnung eingelassen, die wohl aus der Bauzeit der Stadtmauer stammen. Rundholzbalken von 1285 liegen auf der Stadtmauer auf und werden zusätzlich durch Kragsteine gestützt. Im 1. OG befindet sich eine gewölbte Balkendecke mit profilierten Pfosten von 1359.
