Inventar der Denkmalschutzobjekte von überkommunaler Bedeutung

Gasthaus «Zum Hirschen»

Eglisau

Adresse(n) Untergass 28
Bauherrschaft
ArchitektIn
Weitere Personen
Baujahr(e) 1573–1878
Einstufung kantonal
Ortsbild überkommunal ja
ISOS national ja
KGS A7439
Datum Inventarblatt 27.05.2021 Jan Capol

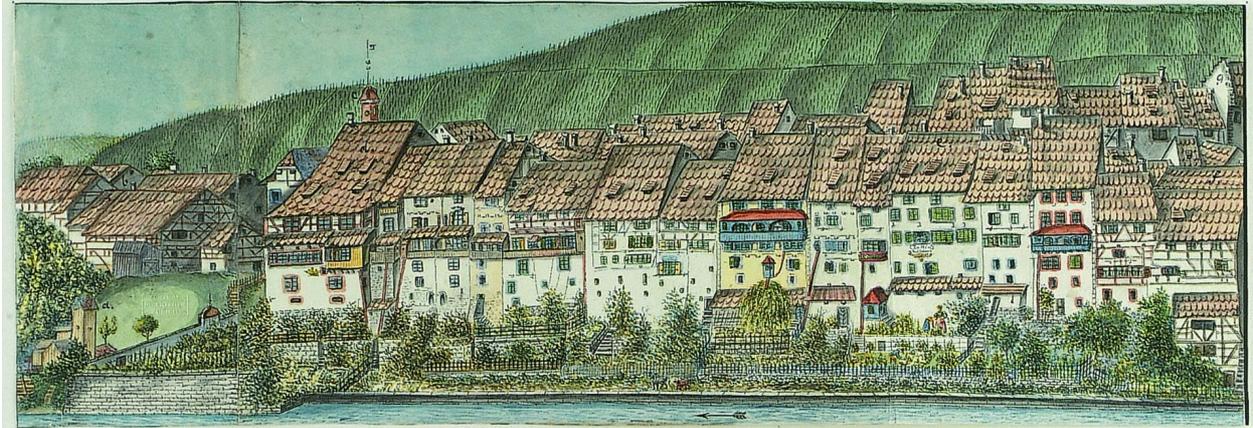
Gasthaus «Zum Hirschen», Ansicht von S, das Gebäude mit dem blauen Erker rechts ist heute der östliche Hausteil des «Hirschen», links davon der heute westliche Hausteil, Ausschnitt einer nach 1745 entstandenen Stadtansicht von Eglisau, Quelle: Zentralbibliothek Zürich, ZBZ (Bild Nr. D100681_67).

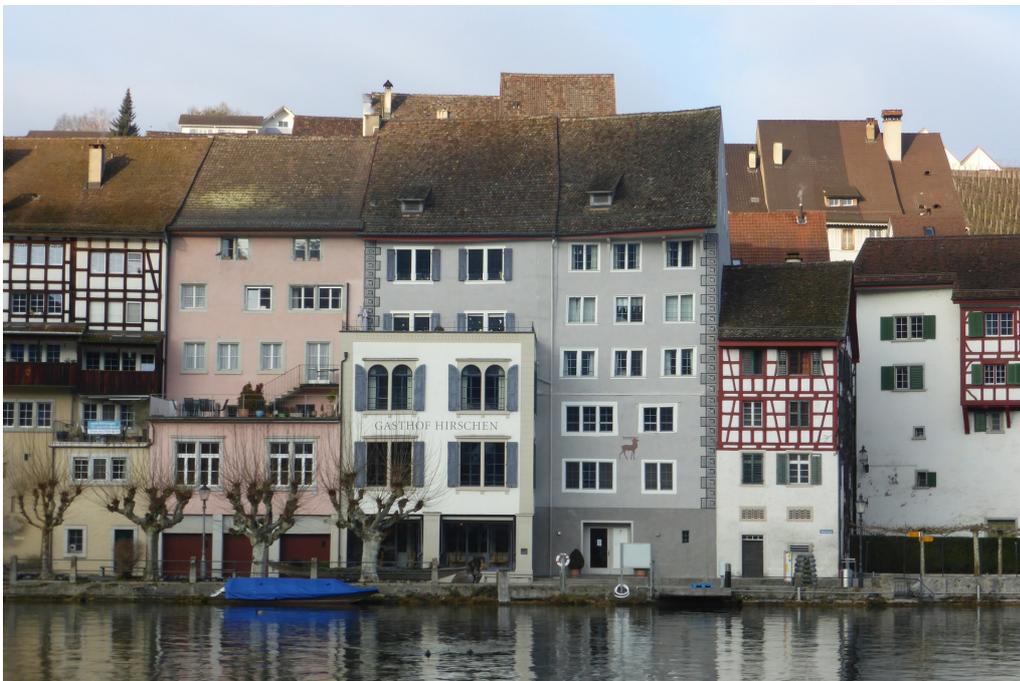
Gasthaus «Zum Hirschen», rechts der östliche Hausteil, links der westliche Hausteil mit Saalanbau, wiederum links in Rosa der «Alte Hirschen» (Untergass 26; Vers. Nr. 00704), Ansicht von S, 04.02.2019 (Bild Nr. D100681_11).

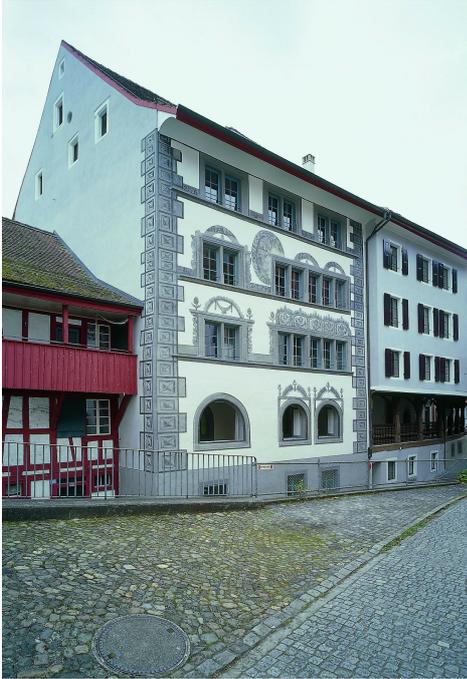
Gasthaus «Zum Hirschen», Grisaillemalerei am östlichen Hausteil, im Hintergrund der westliche Hausteil, Ansicht von NO, 03.05.2010 (Bild Nr. D100690_01).

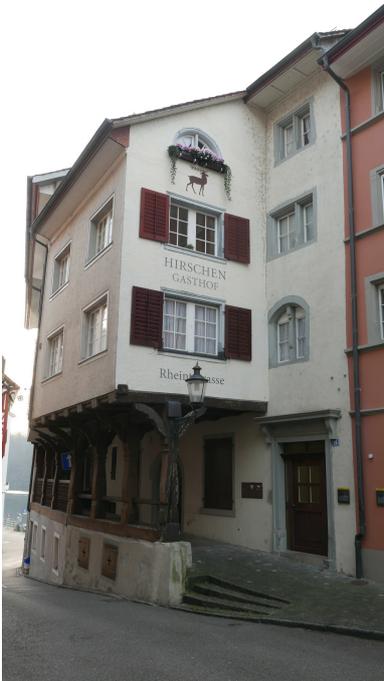
Gasthaus «Zum Hirschen», Blick auf den «Alten Hirschen» (Untergass 26; Vers. Nr. 00704), wo der hölzerne Laubengang beginnt und in den Laubengang des westlichen Hausteils des «Hirschen» führt, Ansicht von NW, 27.11.2017 (Bild Nr. D100681_12).

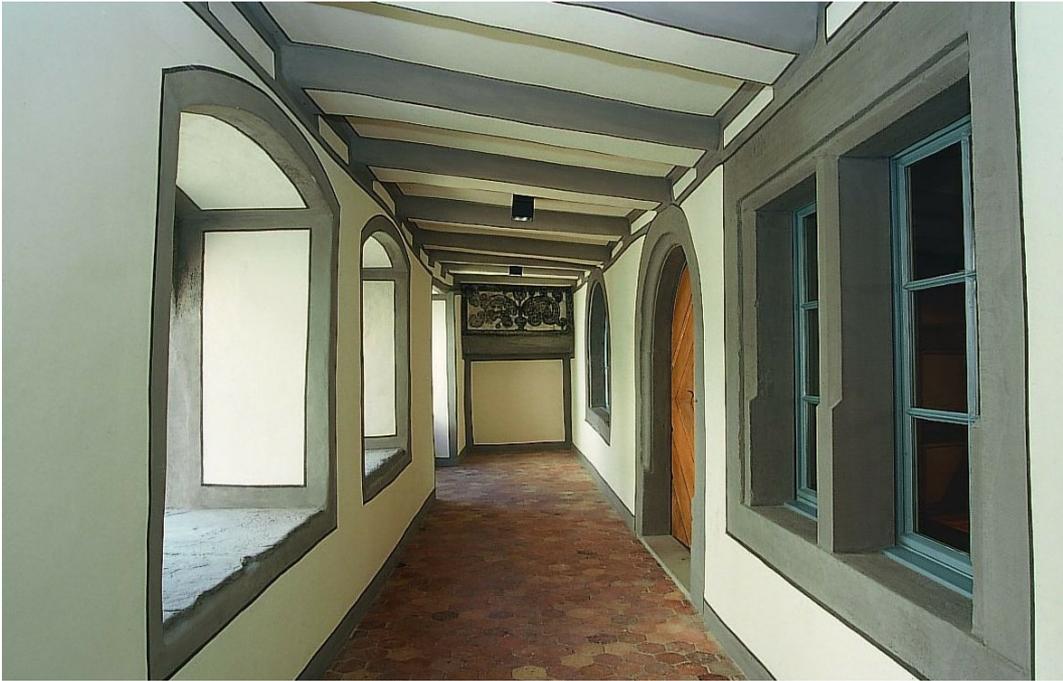
Gasthaus «Zum Hirschen», gemauerter Laubengang des östlichen Hausteils an der Untergass, Blick nach SO, 04.05.2010 (Bild Nr. D100681_08).
