## Inventar der Denkmalschutzobjekte von überkommunaler Bedeutung

# Ehem. Sekundarschulhaus mit Turnhalle

05600312

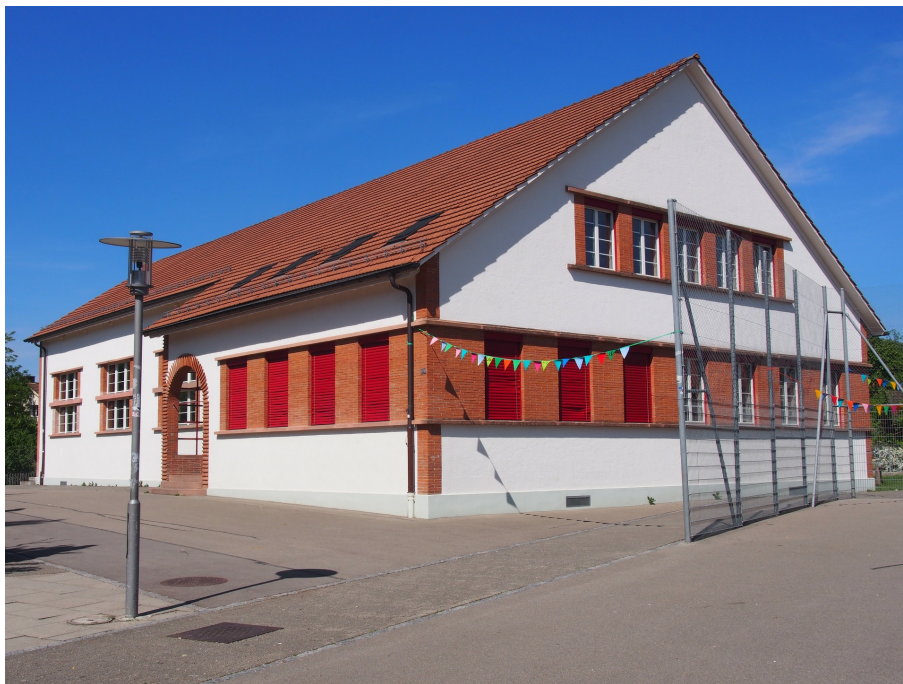
Ehem. Sekundarschulhaus mit Turnhalle, Ansicht von SW, 23.05.2019 (Bild Nr. D101364\_02).

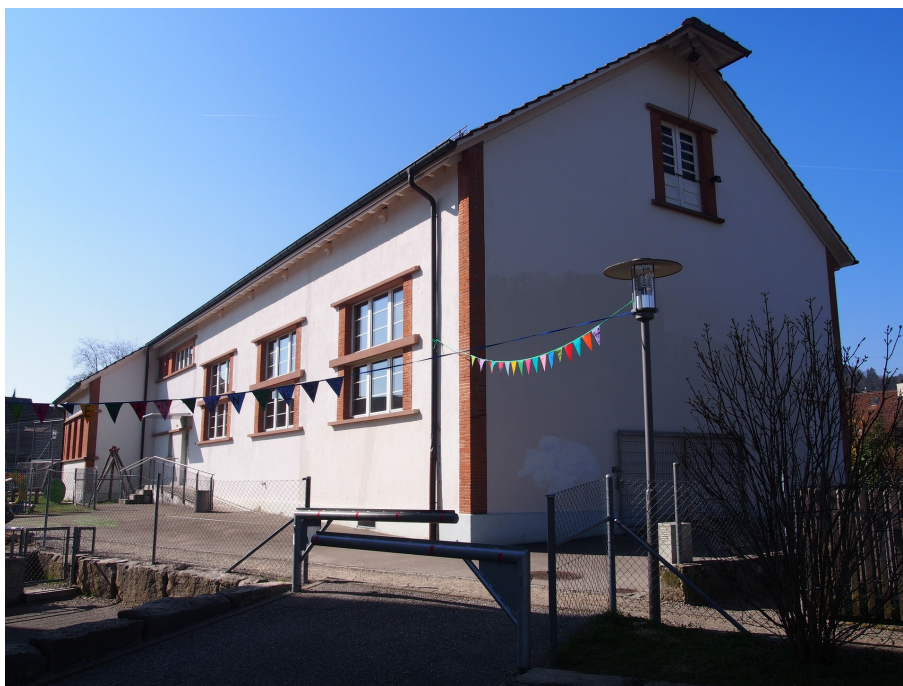
Ehem. Sekundarschulhaus mit Turnhalle, Ansicht von NO, 22.03.2019 (Bild Nr. D101364\_06).

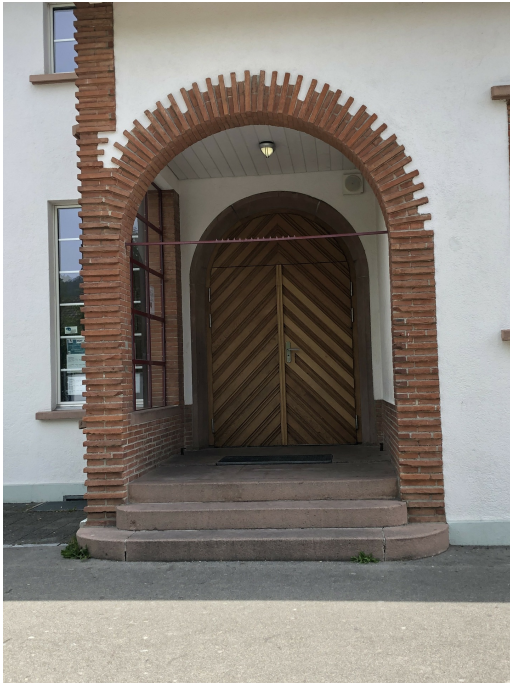
Ehem. Sekundarschulhaus mit Turnhalle, Haupteingang an der Westfassade, Ansicht von W, 17.05.2019 (Bild Nr. D101364\_25).

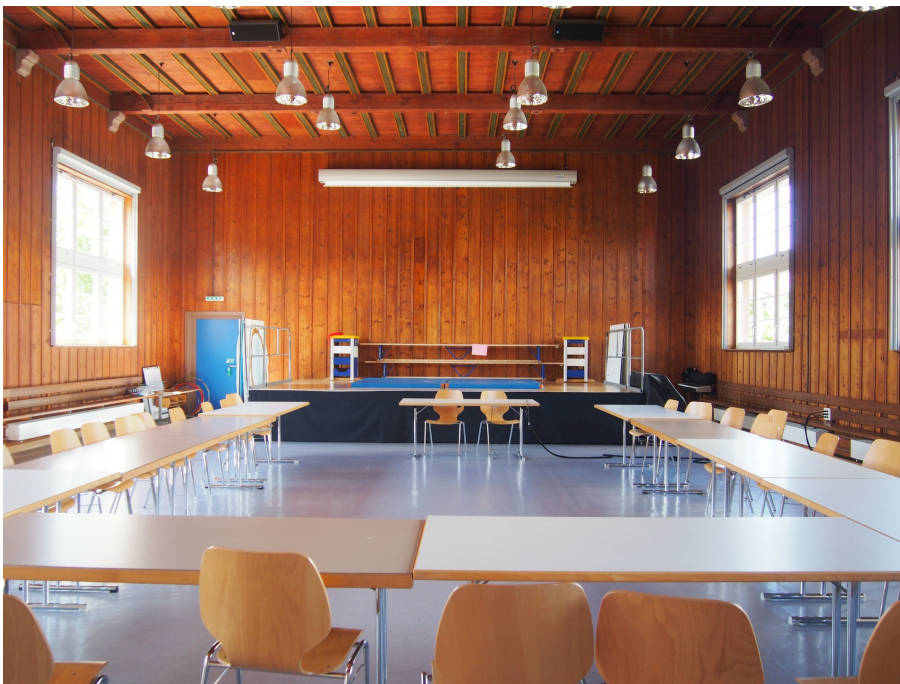
Ehem. Sekundarschulhaus mit Turnhalle, Blick in die Turnhalle mit bemalter Holzdecke, Ansicht von S, 23.05.2019 (Bild Nr. D101364\_10).
