## Inventar der Denkmalschutzobjekte von überkommunaler Bedeutung

# Hof Gstein

Embrach

05600110

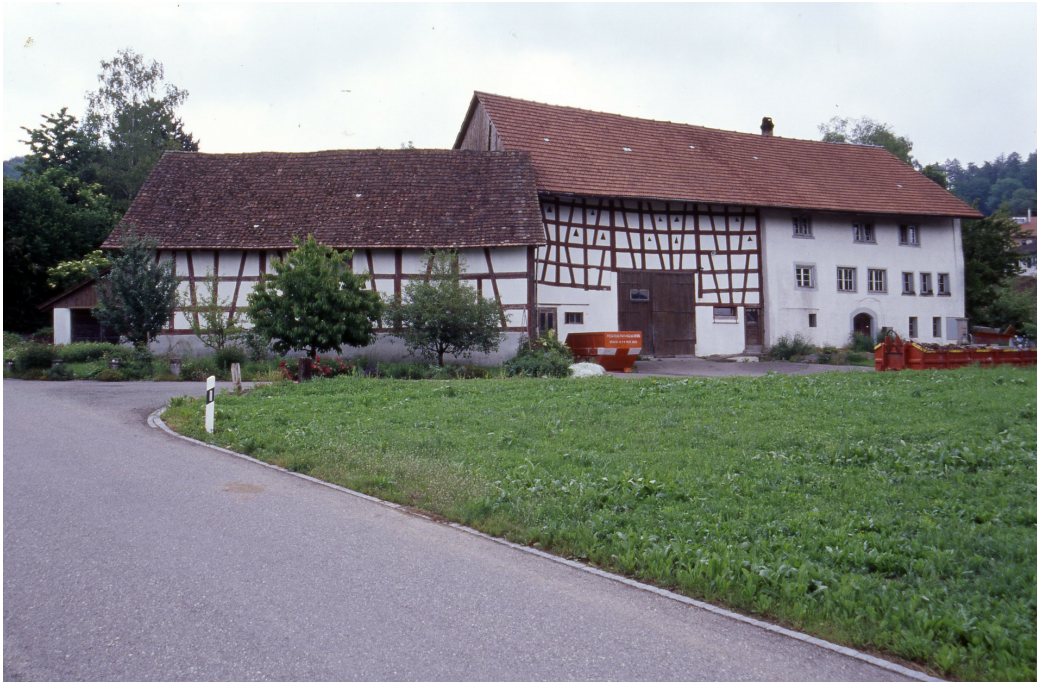
Hof Gstein, Doppelbauernhaus mit Trotte (Vers. Nr. 00110), Ansicht von SW, 28.05.2004 (Bild Nr. L49362\_09).

Länglicher Bau unter Satteldach mit offenen Dachuntersichten und Falz- und Biberschwanzziegeln mit einem giebelseitigen Schleppdachanbau im S und einer im N angebauten Trotte in Fachwerk unter Satteldach. Das Vielzweckbauernhaus ist hälftig unterteilt in einen Wohnteil im S und einen Ökonomieteil mit Stall und Tenne im N. Der zweigeteilte Wohnteil ist zweigeschossig mit einem erhöhten Sockelgeschoss im W. Die massiv gebaute westliche Traufseite zeigt unregelmässig angeordnete Einzel- und Doppelfenster, darunter eines mit gotischer Profilierung. Ein Rundbogenportal mit Sandsteingewänden ist ungefähr mittig angeordnet. Die östliche Traufseite des Wohnteils ist in Fachwerk ausgeführt; ebenso der Ökonomieteil, dessen Ausfachungen von zahlreichen dreieckigen Lüftungsöffnungen durchbrochen werden. Die nördlich angebaute eingeschossige Trotte ist über einem massiven Sockel in Fachwerkbauweise erstellt.

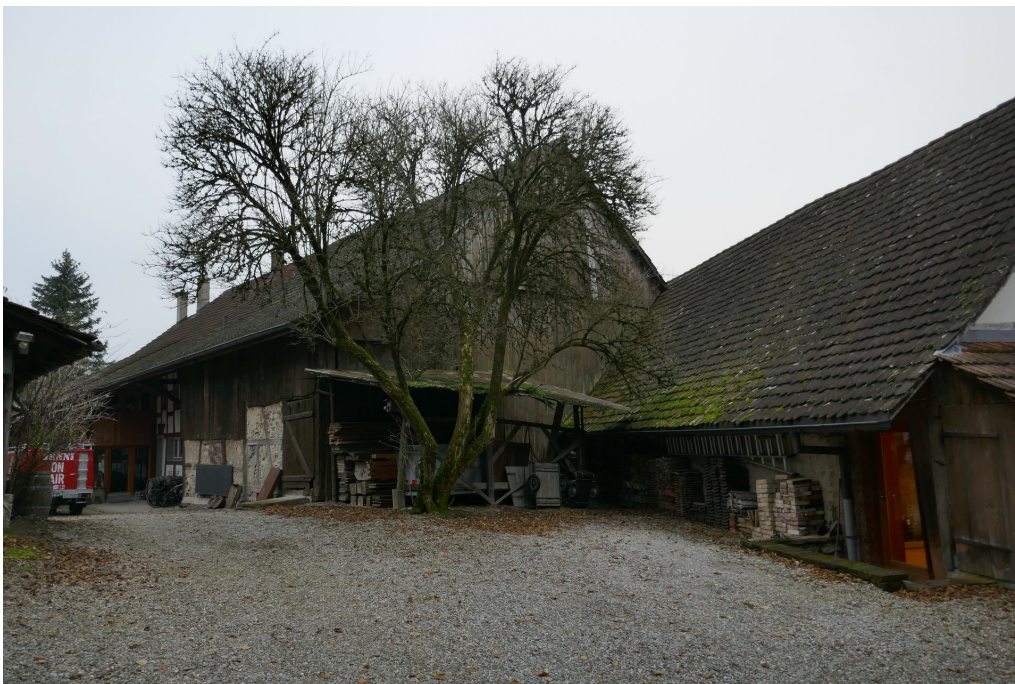
Hof Gstein, Doppelbauernhaus mit Trotte (Vers. Nr. 00110), Ansicht von NO, 05.12.2019 (Bild Nr. D101355\_67).

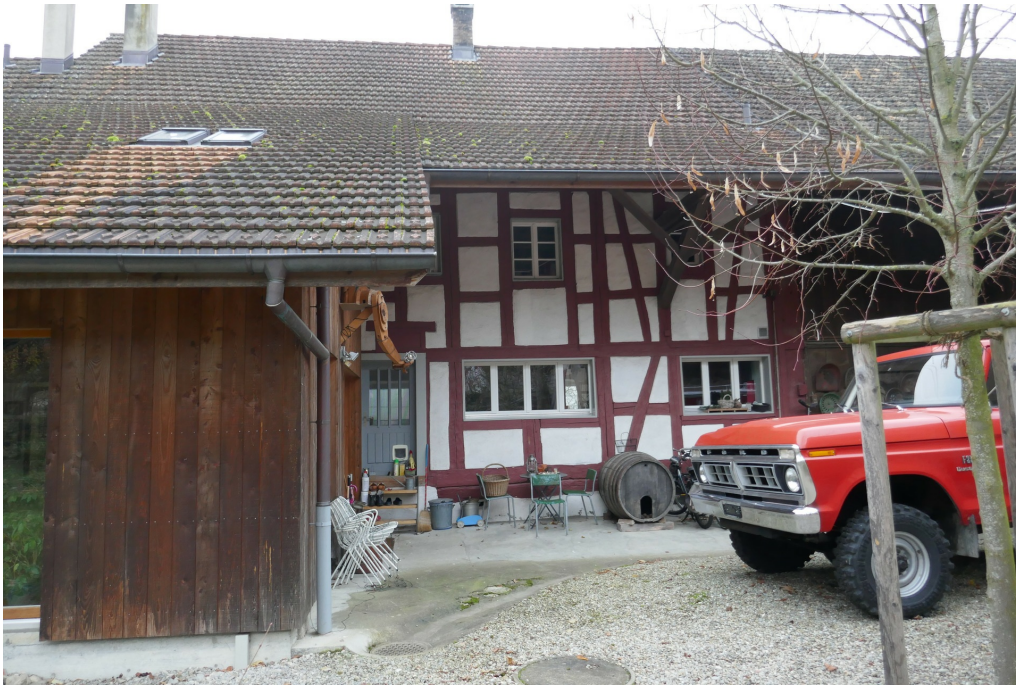
Hof Gstein, Doppelbauernhaus mit Trotte (Vers. Nr. 00110),  
Doppelbauernhaus, Ansicht von O, 05.12.2019 (Bild Nr. D101355\_69).

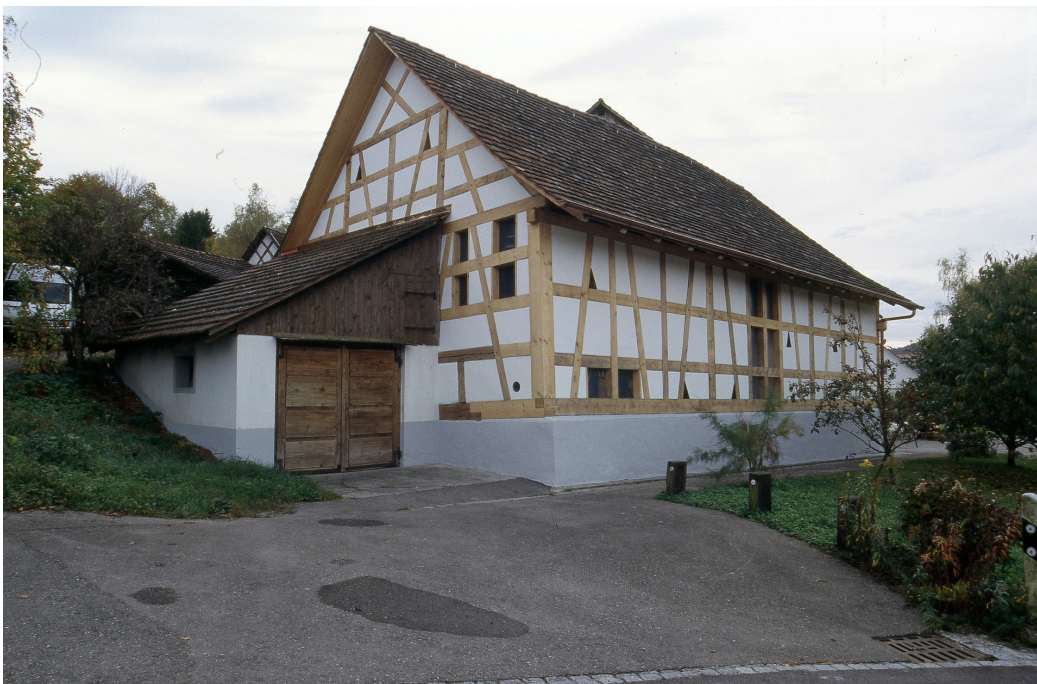
Hof Gstein, Doppelbauernhaus mit Trotte (Vers. Nr. 00110), Trotte, Ansicht  
von NW, 25.10.2005 (Bild Nr. L49385\_17).

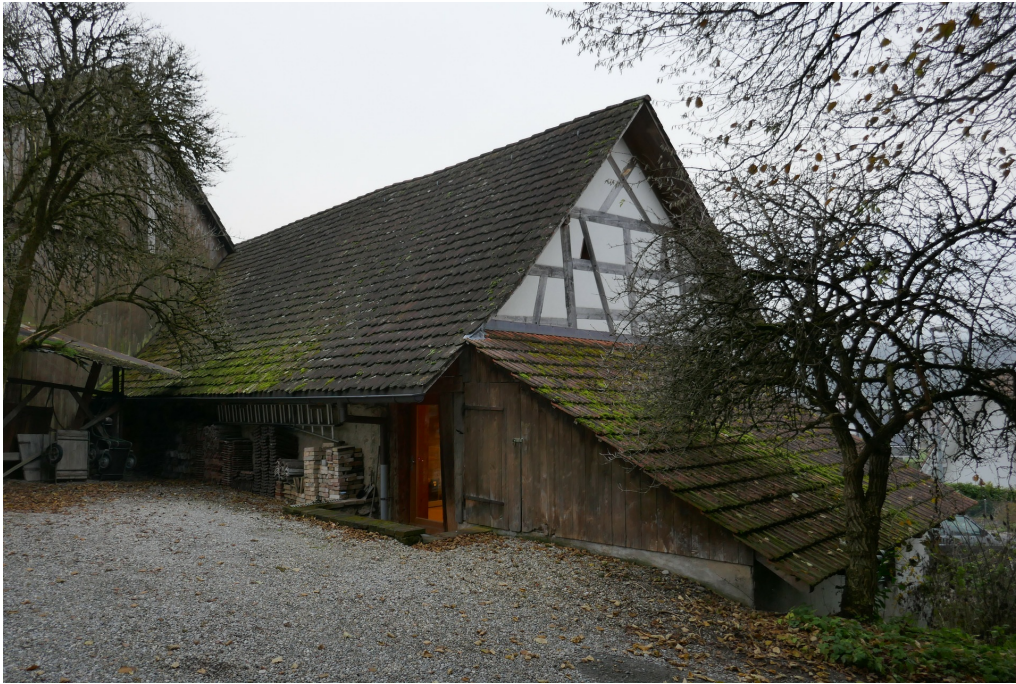
Hof Gstein, Doppelbauernhaus mit Trotte (Vers. Nr. 00110), Trotte, Ansicht von NO, 05.12.2019 (Bild Nr. D101355\_66).

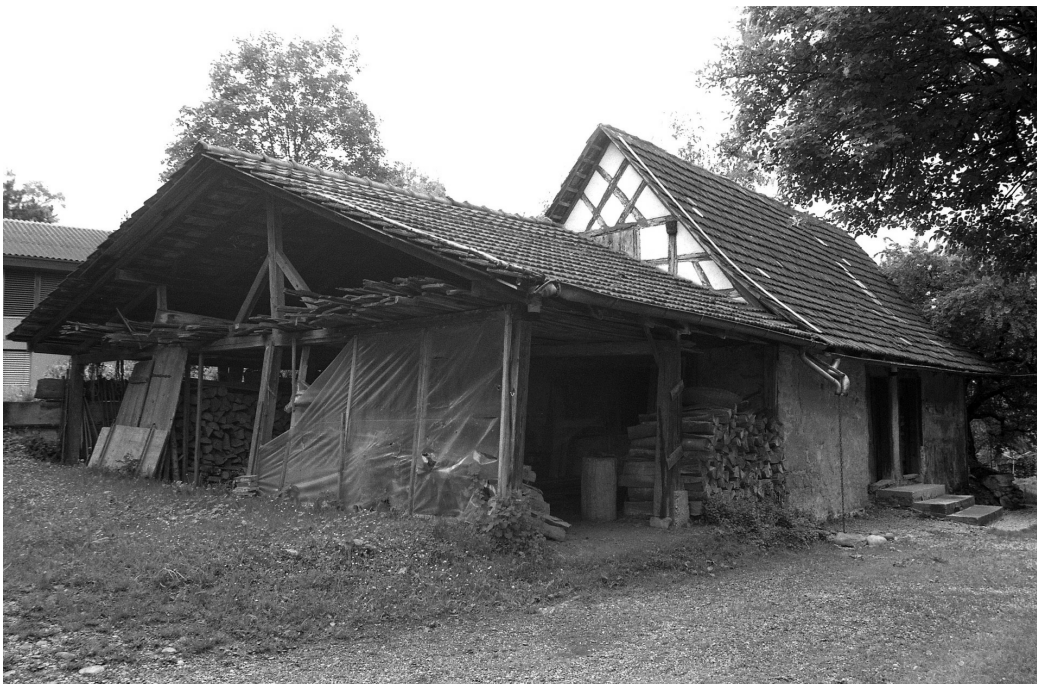
Hof Gstein, Waschhaus (Vers. Nr. 00114), Ansicht von N, 28.05.2004 (Bild Nr. L51008\_04).

Eingeschossiger Massivbau über längsrechteckigem Grundriss unter Satteldach mit Aufschiebling und stehendem Dachstuhl. Im O Schleppdachanbau mit Hühnerstall. Bauzeitliche Sprossenfenster. Gemäss Literatur sind im EG der nördlichen Gebäudehälfte zwei Herdstellen mit Rauchfang und der bauzeitliche Bodenbelag aus rechteckigen Tonplatten erhalten.

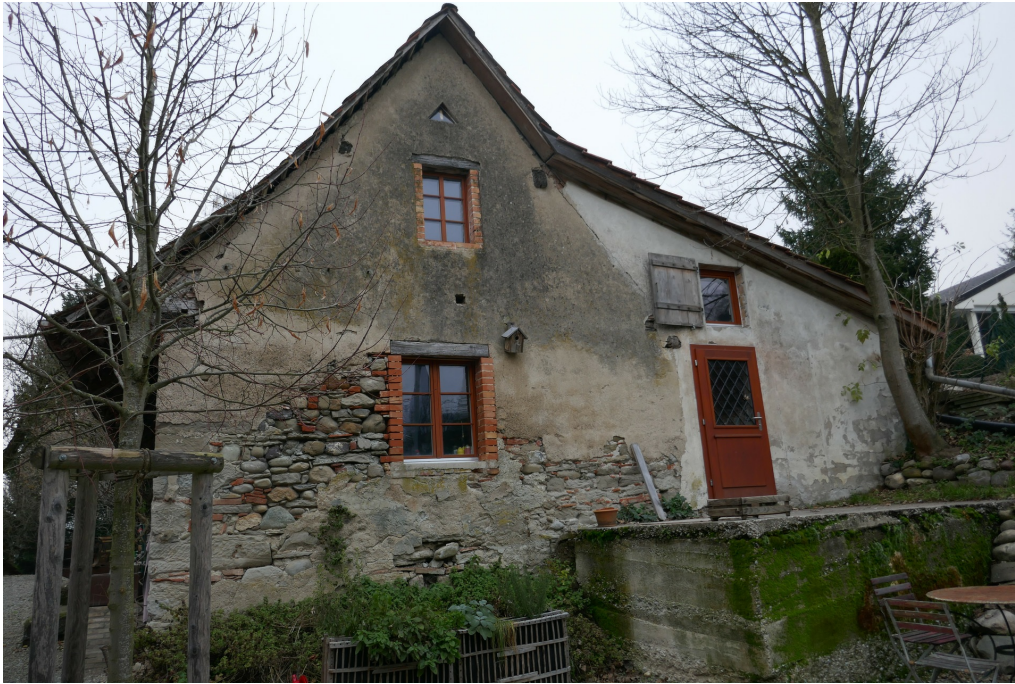
Hof Gstein, Waschhaus (Vers. Nr. 00114), Ansicht von S, 05.12.2019 (Bild Nr. D101355\_68).
