## Inventar der Denkmalschutzobjekte von überkommunaler Bedeutung

# Villa Ganz mit Nebengebäuden

Embrach

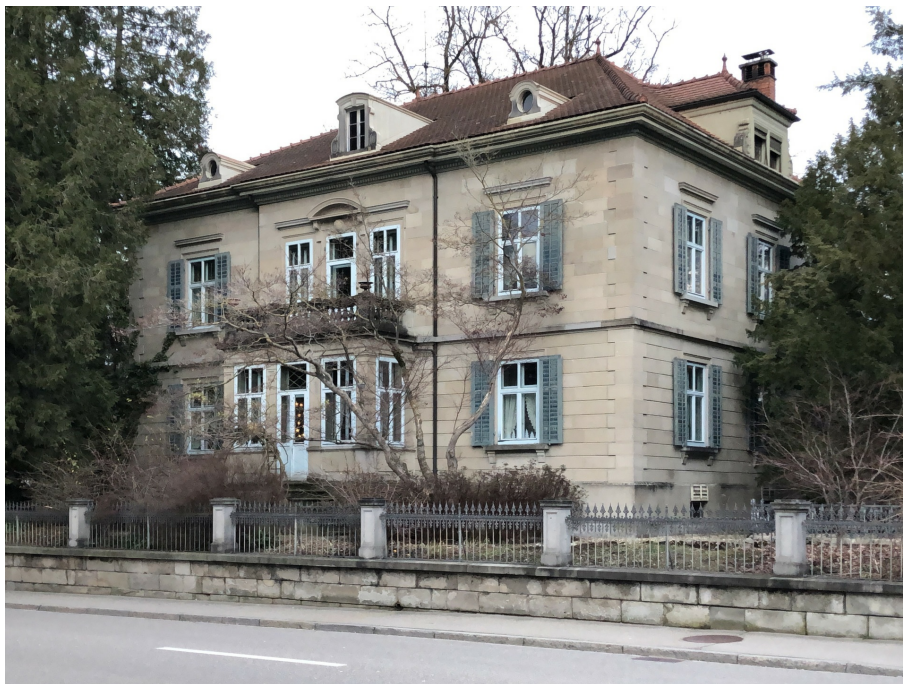
Villa Ganz mit Nebengebäuden, Villa Ganz (Vers. Nr. 00326), Ansicht von SW, 03.01.2020 (Bild Nr. D101098\_01).

Zweigeschossiger Massivbau unter Walmdach über einem tonnengewölbten Keller. Aus dem annähernd quadratischen Grundriss tritt im O ein Mittelrisalit unter Walmdach hervor. Ein flacher Mittelrisalit mit Standerker und Balkon sowie drei barockisierende Dachgauben betonen die Hauptfassade im W. Eine grössere Walmgaube belichtet den Dachraum von S. Die Fassaden sind aus Sandsteinquadern gebildet. Das EG hebt sich durch grosse Quader mit ausgeprägte Fugen (Rustika) hervor, im OG sind kleinere Quader mit geglätteten Fugen in einer Ebene gehalten. Die östliche Seite verputzt und weiss gestrichen ist. Ein leicht vorstehender Sockel aus gestocktem Sandstein, ein Gurtgesims sowie ein Zahnschnittfries unter dem profilierten Dachgesims bilden die horizontale Gliederung des Baus. Jede Gebäudeseite weist drei Fensterachsen auf und wird durch leicht heraustretende Eckquader gefasst. Die Fenster haben profilierte Sandsteingewände und auf Konsolen abgestützte Fensterbänke; die Fenster im OG sind durch profilierte Verdachungen betont. Im W ist der Standerker durch Sandsteinpilaster in zwei Fenster und eine mittig stehende Tür gegliedert und über eine doppelläufige gerade Freitreppe vom Garten her erschlossen. Auf dem Türsturz ist eine steinerne Kartusche mit Allianzwapen angebracht. Darüber ist der Balkon durch eine Sandsteinbalustrade gefasst. Die Balkontür wird ebenfalls von zwei Fenstern flankiert und ist mit einem von Konsolen getragenen Segmentgiebel bekrönt. Der Haupteingang liegt in der Mittelachse der Nordfassade und besteht aus einer tief ins Mauerwerk eingesetzten Füllungstür aus Eichenholz mit Oberlichtern. Im Innern ist die Raumausstattung gemäss Literatur zu grossen Teilen bauzeitlich erhalten: Die Räume sind mit mehrfarbigen Parkettböden, Wandtäfer und Stuckaturen ausgestattet. Dekorationsmalereien an Decken und Wänden.

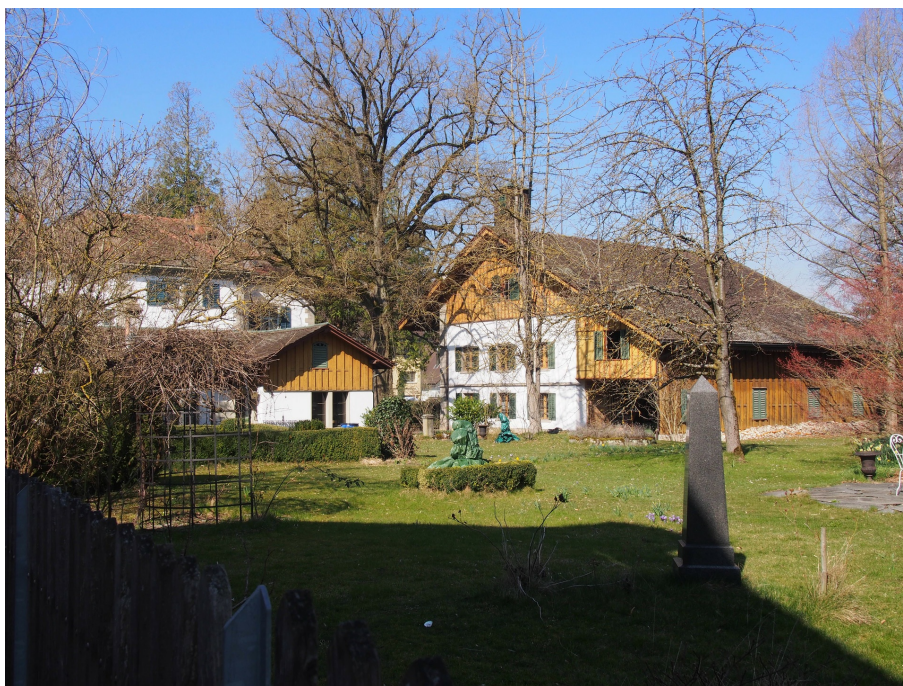
Villa Ganz mit Nebengebäuden, im Hintergrund die Villa Ganz (Vers. Nr. 00326), rechts das Ökonomegebäude (Vers. Nr. 00330), links das Waschhaus (Vers. Nr. 00328), Ansicht von SO, 22.03.2019 (Bild Nr. D101098\_02).

Die Villenanlage befindet sich im nördlichen Teil des historischen Dorfkerns nordwestlich des ehem. Sekundarschulhauses mit Turnhalle (Dorfstrasse 6; Vers. Nr. 00312). Das grosszügige Grundstück mit altem Baumbestand wird von einer Natursteinmauer mit Sandsteinpfeilern und gusseiserner Einfriedung begrenzt. Im N stösst das Anwesen an den Meiliweg, im O an den Schulweg und im S an den Postweg. Im W verläuft die Dorfstrasse. Ein Dorfbrunnen steht auf einem gepflasterten Platz nordwestlich des Grundstücks. Südlich davon öffnet sich hinter einem zweiflügligen Gartenportal ein gekiester Hofraum, von dem aus die Villa im SW, das Ökonomiegebäude im NO und das Waschhaus im SO erschlossen sind.

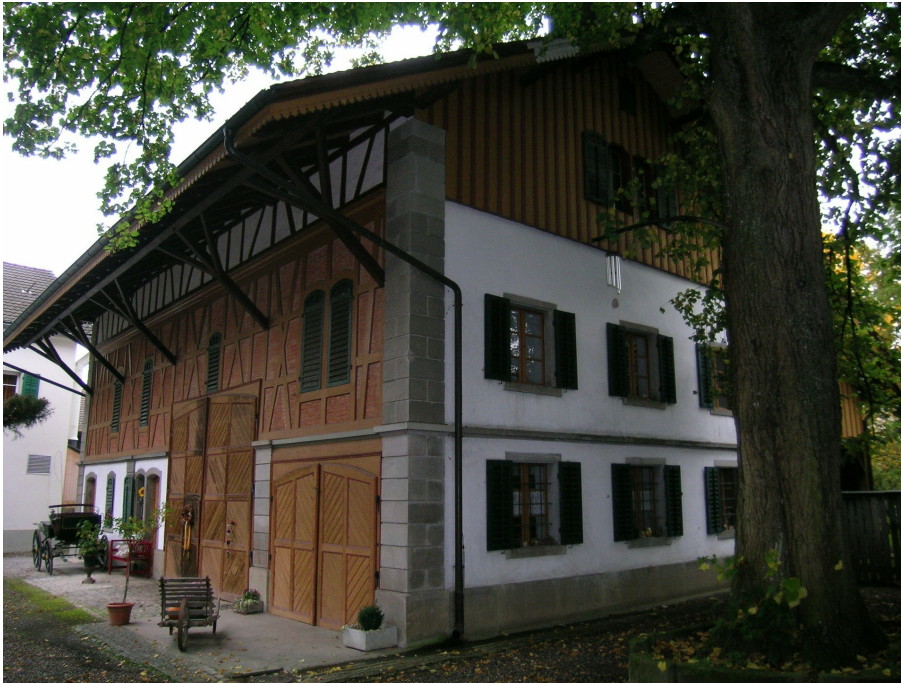
Villa Ganz mit Nebengebäuden, Ökonomiegebäude (Vers. Nr. 00330), Ansicht von NO, 23.10.2006 (Bild-Nr. D101324\_79).

Zweigeschossiger Mischbau über längsrechteckigem Grundriss unter asymmetrischem Satteldach mit sägeverzerrten Ort- und Traufbrettern. Im S thront ein Dachreiter auf dem First. Die horizontalen Bauelemente wie Sockel und Gurtgesims sind in Sandstein ausgeführt; ebenso die die Hauptfassade im W rahmenden Ecklisenen und die beiden Pilaster im EG. Die Westfassade besteht aus einem gemauerten, verputzten EG und einem OG in Sichtfachwerk mit roten Sichtbacksteinausfachungen. Alle Öffnungen haben Segmentbögen: Im EG sind es zwei Türen und zwei Fenster sowie ein Remisen- und ein Stalltor; im OG sind es fünf Fenster. Die Fenster verfügen über verzierte Klappläden. Im EG sind die Fenster- und Türgewände in Sandstein ausgeführt. Die Rahmentüren und -tore sind mit diagonal angeordneten Brettern gefüllt. Der entsprechend der Westseite gestalteten Ostfassade ist ein bretterverschalter Schleppdachanbau vorgesetzt. Die dreiachsigen Giebelseiten zeigen im EG und OG verputzte und weiss gestrichene Fassaden und bretterverschaltete Giebel.
