Inventar der Denkmalschutzobjekte von überkommunaler Bedeutung

Vielzweckbauernhaus Im Hof

Adresse(n) Im Hof 2, 4
Bauherrschaft —
ArchitektIn —
Weitere Personen —
Baujahr(e) 1544–1648
Einstufung kantonal
Ortsbild überkommunal ja
ISOS national ja
IVS nein
KGS nein
Datum Inventarblatt 20.04.2020 Annina De Carli

Objekt-Nr.

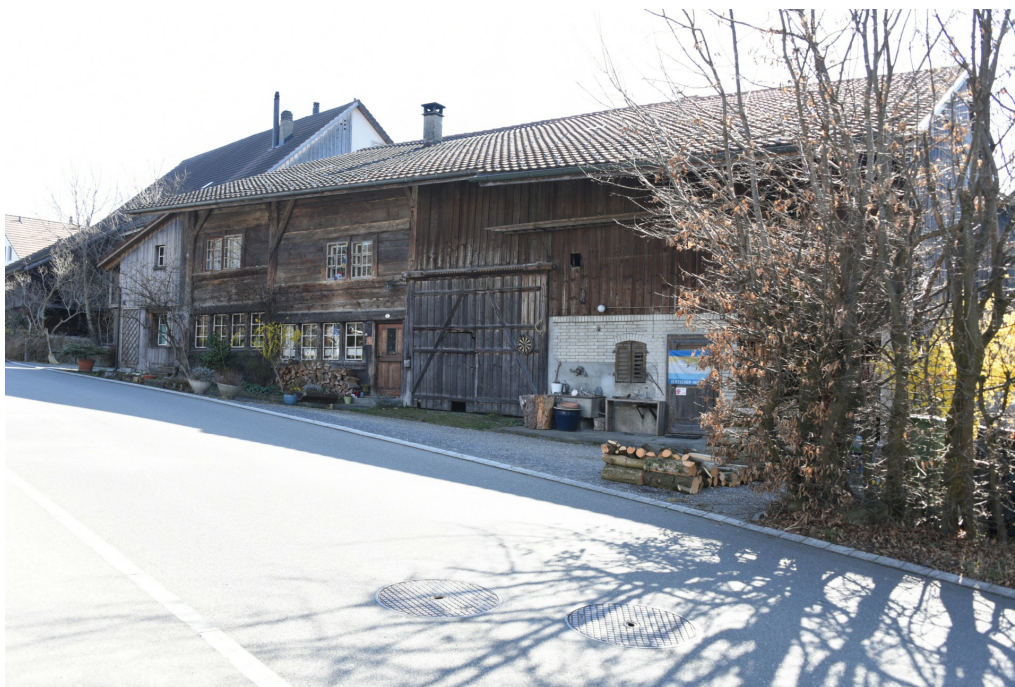
Vielzweckbauernhaus Im Hof, Nordwestfassade (Vers.-Nr. 00028), von links nach rechts: Schopf aus neuerer Zeit, Erweiterung 1617d–1619d, «Kernbau» 1544d–1545d, ab Tenntor Erweiterung des Ökonomieteils 1645d–1648d, 23.03.2022 (Bild Nr. D100595_80).

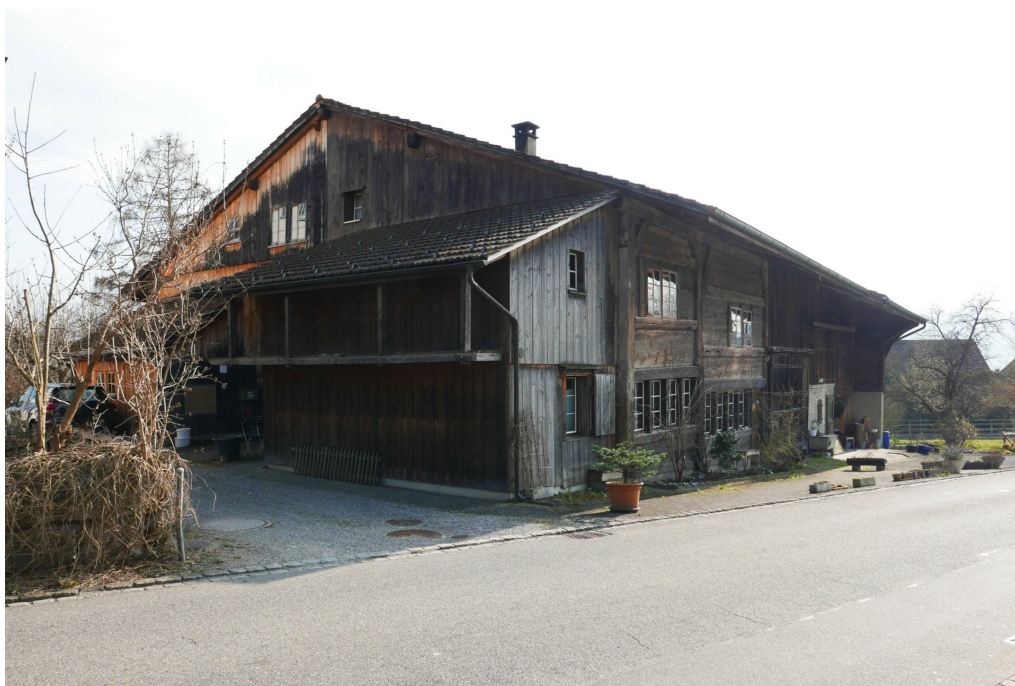
Vielzweckbauernhaus Im Hof, Ansicht von N, 22.03.2016 (Bild Nr. D100595_73).

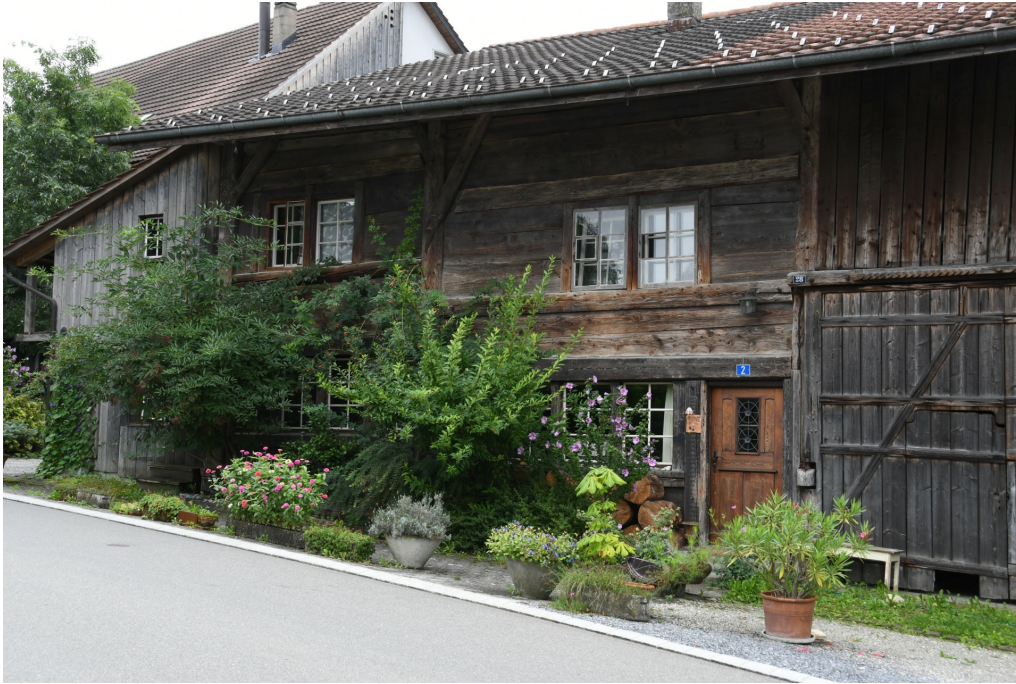
Vielzweckbauernhaus Im Hof, Nordwestfassade (Vers.-Nr. 00028), von links nach rechts: Schopf aus neuerer Zeit, Erweiterung 1617d–1619d, «Kernbau» 1544d–1545d, 22.08.2019 (Bild Nr. D100595_76).

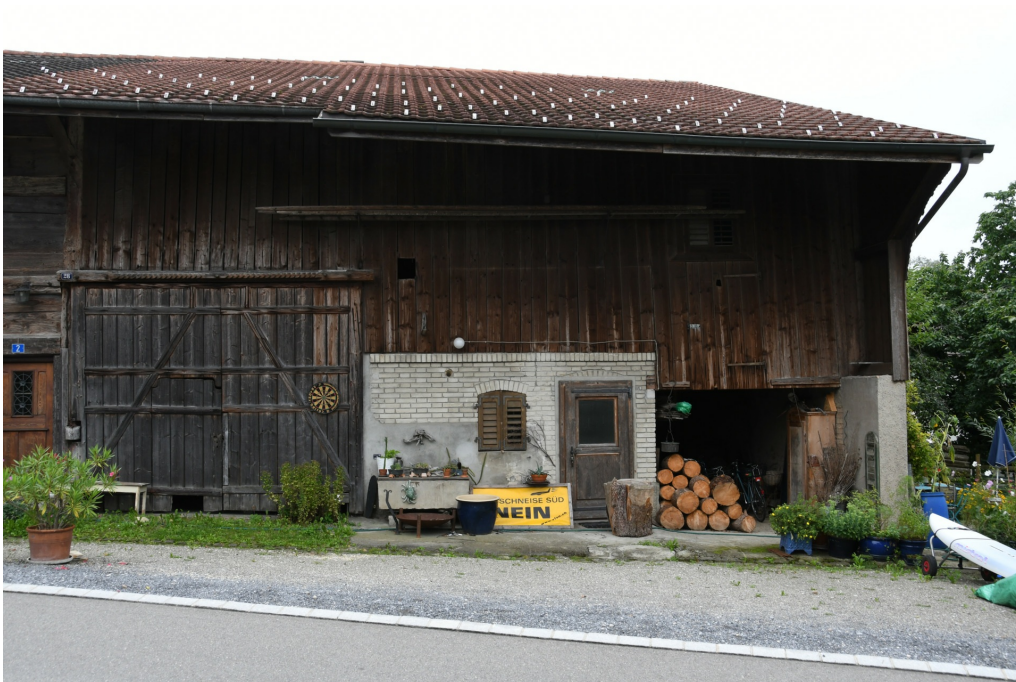
Vielzweckbauernhaus Im Hof, Nordwestfassade (Vers.-Nr. 00028), ab Tenntor nach rechts Erweiterung des Ökonomieteils 1645d–1648d, 22.08.2019 (Bild Nr. D100595_77).

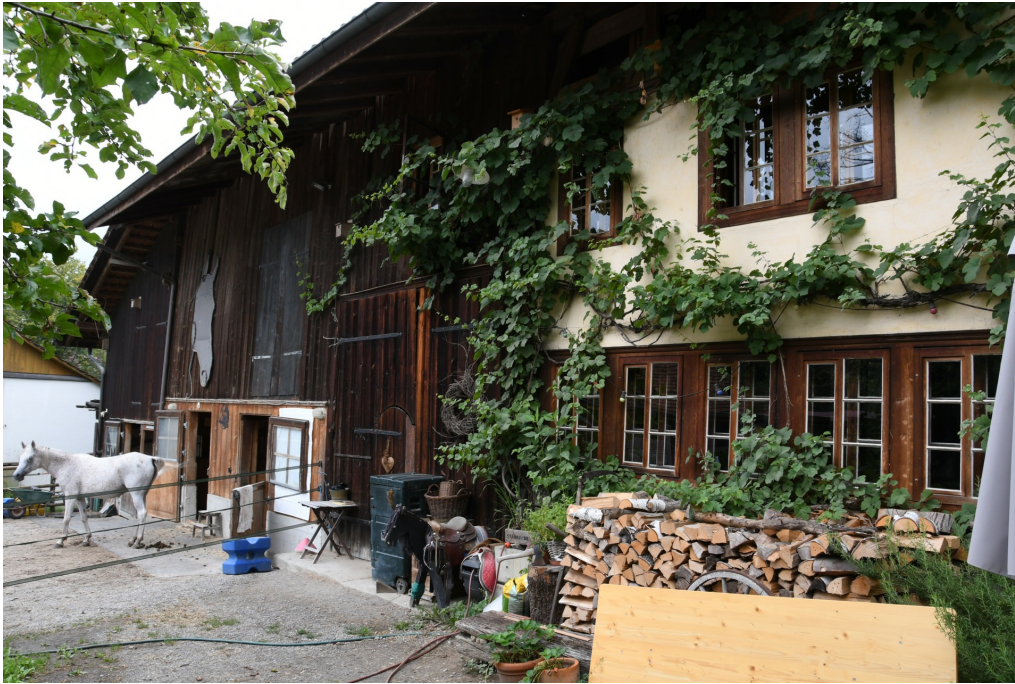
Vielzweckbauernhaus Im Hof, Südostfassade (Vers. Nr. 00027), 22.08.2019 (Bild Nr. D100595_78).

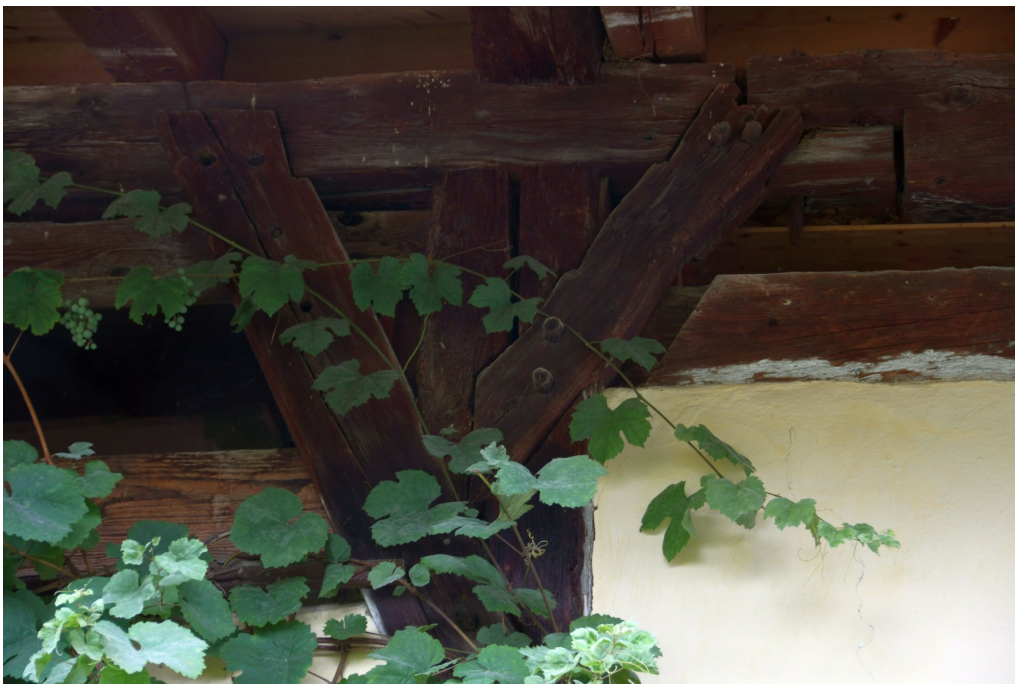
Vielzweckbauernhaus Im Hof, Südostfassade (Vers.-Nr. 00027), gezahnte, angeblattete Büge (Streben), die die äusseren Ständer an der Traufpfette mit Holznägeln fixieren, 22.08.2019 (Bild Nr. D100595_79).
