Inventar der Denkmalschutzobjekte von überkommunaler Bedeutung

Primarschulhaus

Hüntwangen

Adresse(n) Bergstrasse 7

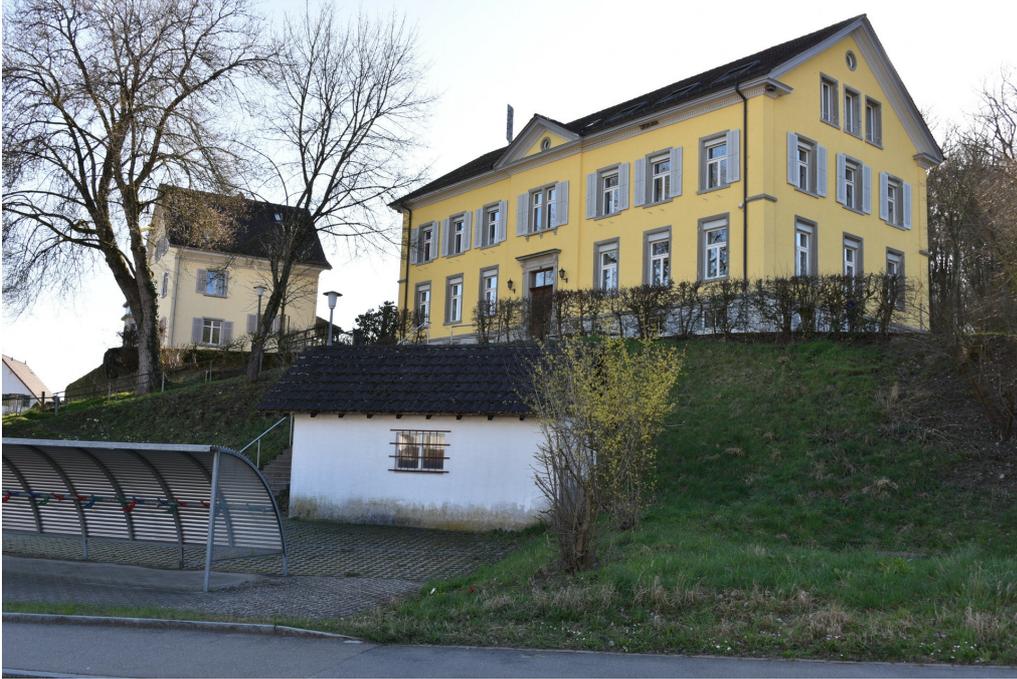
Primarschulhaus, Ansicht von NO, 13.03.2020 (Bild Nr. D100573_78).

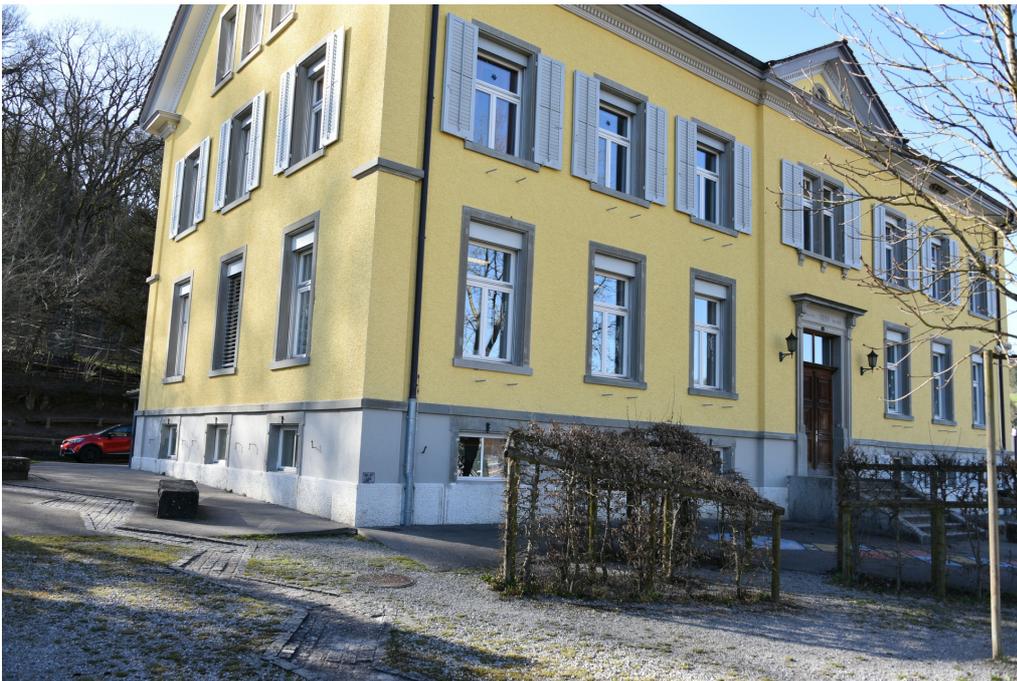
Primarschulhaus, Ansicht von SO, 13.03.2020 (Bild Nr. D100573_77).

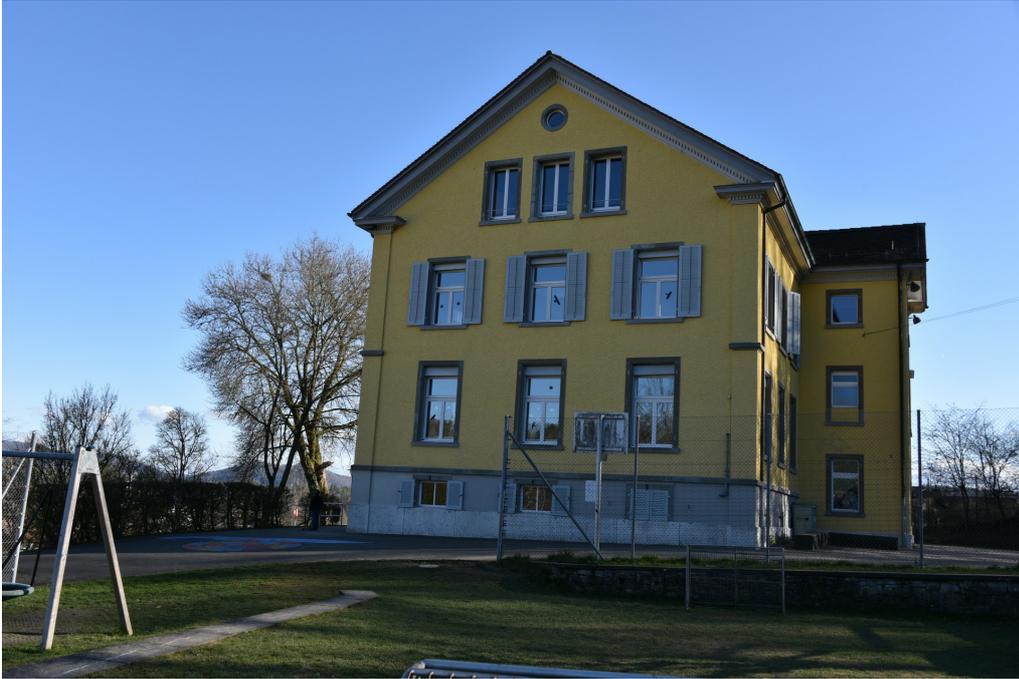
Primarschulhaus, Ansicht von S, 13.03.2020 (Bild Nr. D100573_73).

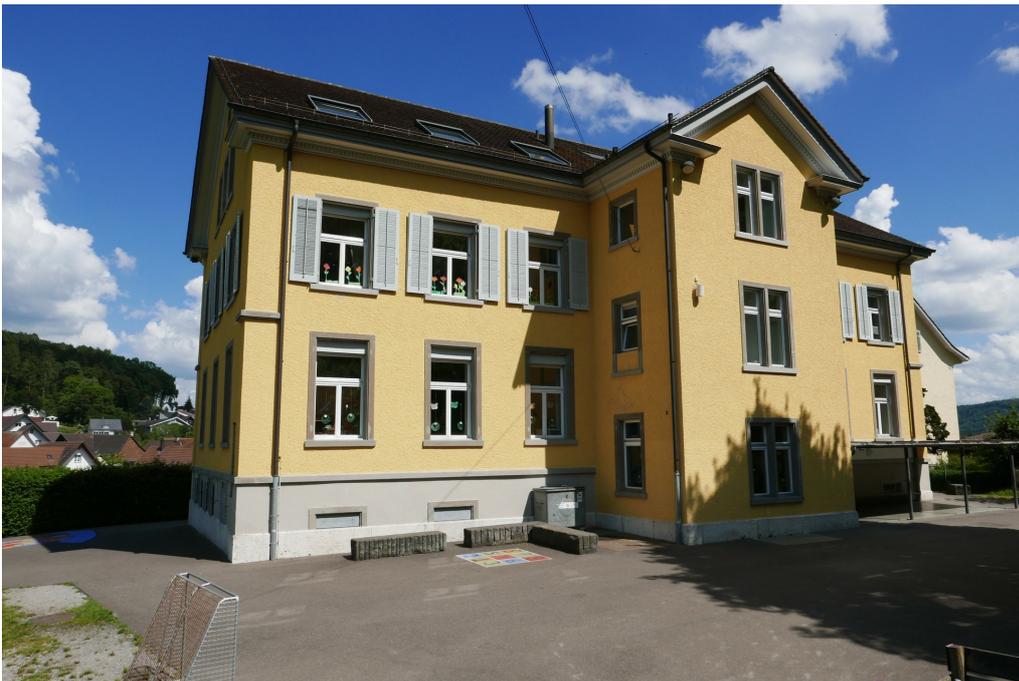
Primarschulhaus, Ansicht von NW, 06.06.2016 (Bild Nr. D100573_37).

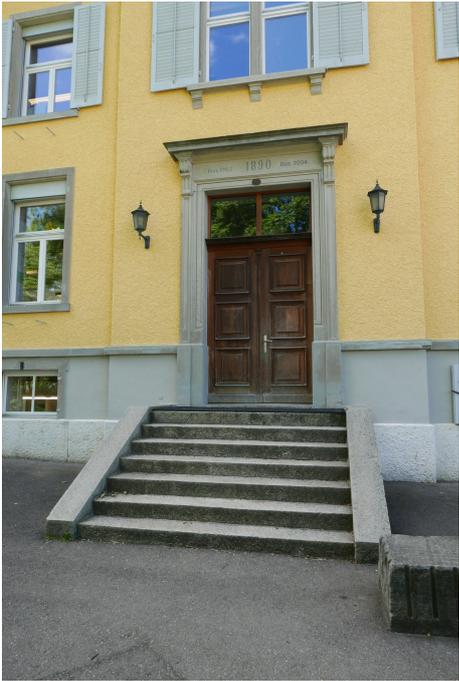
Primarschulhaus, Ansicht von O, 06.06.2016 (Bild Nr. D100573_38).

Rundfenster in den Giebfeldern auf; an der O-Seite hohes, profiliertes Sandsteinportal mit Treppe, gerader Verdachung und sechsteiligen Türblättern aus Eichenholz, Oblicht und Inschrift «Ren. 1962 1890 Ren. 2004». Vom Haupteingang gelangt man über einen Korridor zum Treppenhaus; beidseits schliesst je ein dreiseitig belichtetes Schulzimmer an; rückseitig ein Abortanbau mit Doppelfenstern und Quergiebel.

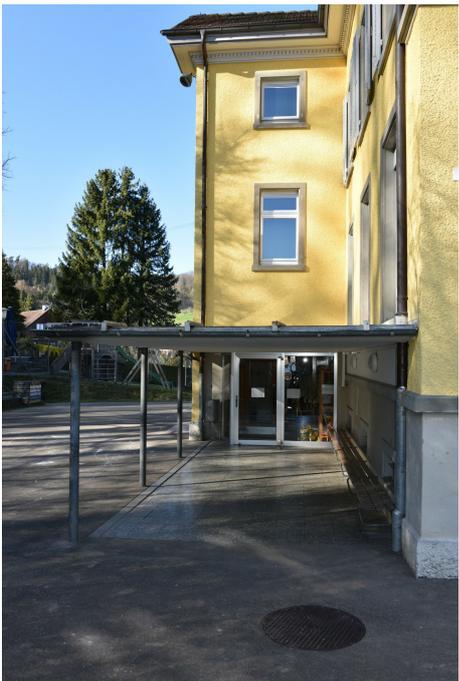
Primarschulhaus, Ansicht von S, 13.03.2020 (Bild Nr. D100573_76).
