## Inventar der Denkmalschutzobjekte von überkommunaler Bedeutung

# Hofgruppe Weiermattstrasse

Kappel am Albis

Adresse(n) Hurtergasse 1; Weiermattstrasse 8, 10, 10 bei, 10.1  
Bauherrschaft  
ArchitektIn  
Weitere Personen  
Baujahr(e) 1733–1925  
Einstufung kantonal  
Ortsbild überkommunal ja  
ISOS national nein  
KGS B12586  
Datum Inventarblatt 13.11.2017 Anne-Catherine Schröter

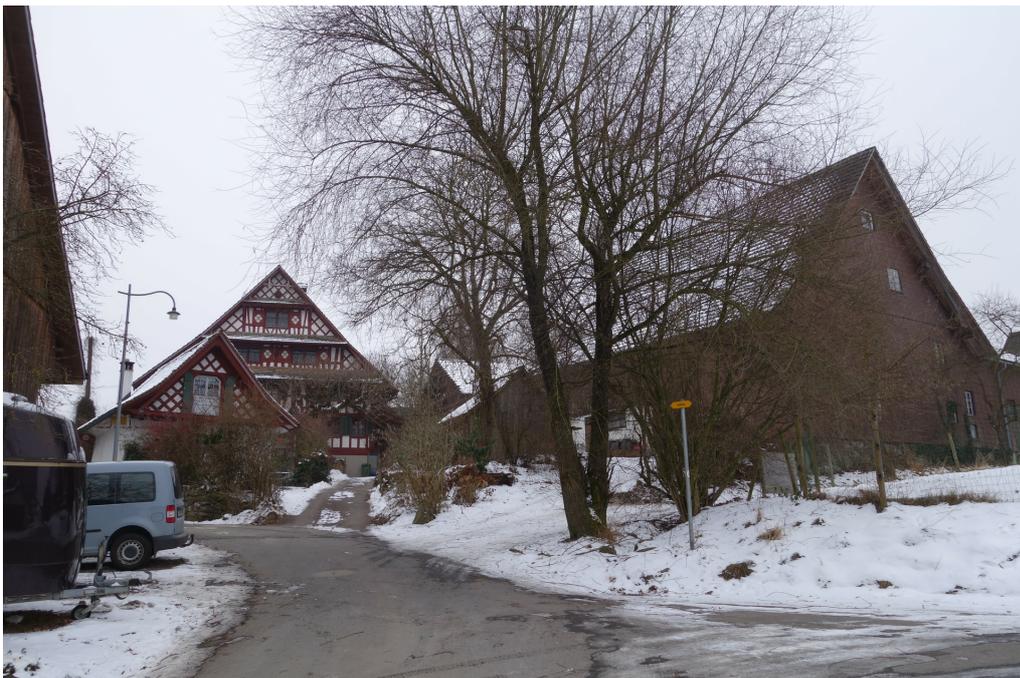
Hofgruppe Weiermattstrasse, Gesamtansicht von NW, 26.01.2017 (Bild Nr. D101073\_45).

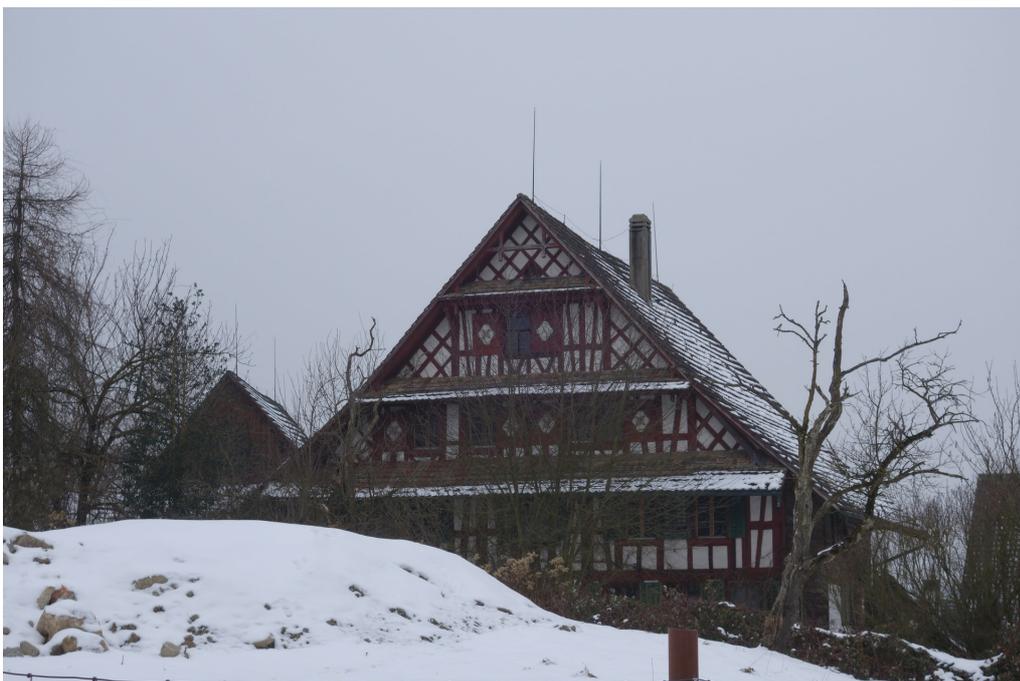
Das zweigeschossige Doppelwohnhaus erhebt sich über einem massiven Kellersockel und schliesst mit einem geknickten Satteldach ab. Es entspricht dem Typus des firstgeteilten Bauernhauses mit giebelseitiger Ausrichtung, dreiraumtiefem Grundriss und vereint Bohlenständerpartien (Trauffassaden) mit einer Fachwerkkonstruktion (Giebelfassaden). Letztere werden geprägt von der Sichtfachwerkkonstruktion mit durchgehenden Ständern und weisen in den Giebelfeldern je drei Klebedächer sowie eine Giebelspange mit Hängesäulenpaar auf. Die Giebelfenster sind mit blei-gefassten Butzenscheiben verglast, deren Volläden eine Verzierung mit weissen Ornamentblumen auf rotem Grund aufweisen (1985 restauriert). Auf der südöstlichen Giebelseite führt eine dreistufige Steintreppe zu dem leicht aus der Mittelachse verschobenen Eingang, dessen hölzerne Eingangstür ein Rautenmuster und einen reich verzierten, schmiedeeisernen Türklopfer aufweist. An der nordwestlichen Giebelfassade wird der Kellersockel mittig von einem Eingang durchbrochen. Rechts davon führt eine einläufige Sandsteintreppe zu dem darüber liegenden Eingang; links davon Schweinestallanbau unter Pultdach aus dem späten 19. Jh.; an der südwestlichen Traufseite Abortturm mit Holzverschalung und kupfernem Zeldach aus dem 19. Jh. Im Innern sind laut Quellen zwei Kachelöfen mit grünen patronierten Kacheln sowie ein Nussbaumbuffet mit Giessfass aus dem 18. Jh. erhalten. Auf einem Balken des Dachstuhls ist die Jahreszahl 1733 mit Rötelstift angebracht.

Hofgruppe Weiermattstrasse, Doppelwohnhaus (Vers. Nr. 00180), Ansicht von SO, 26.01.2017 (Bild Nr. D101073\_35).

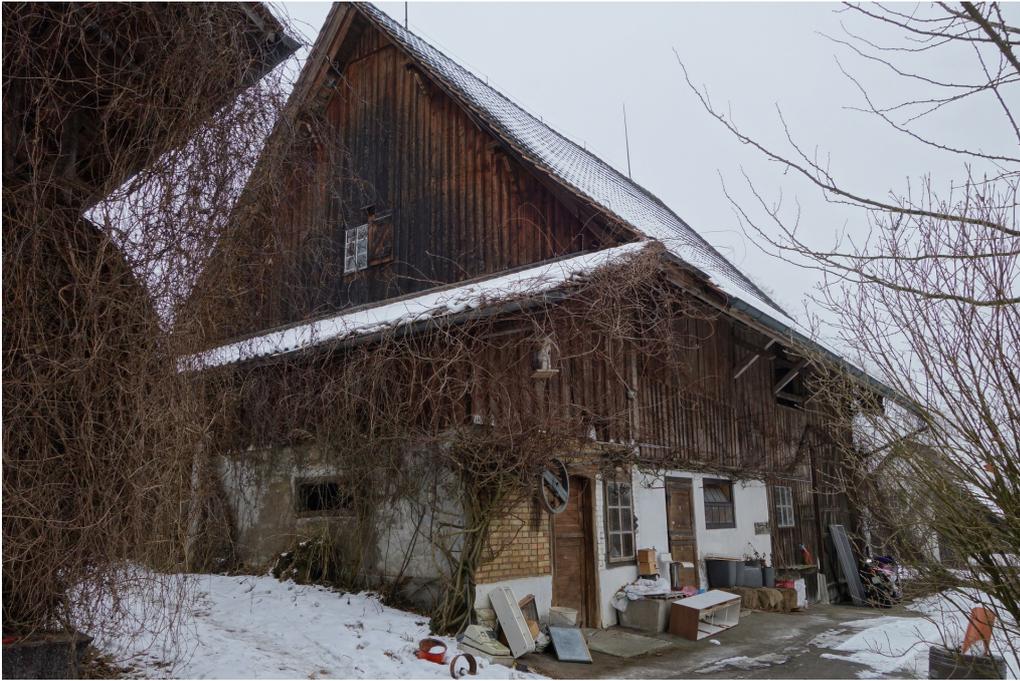
Die Stallscheune ist eine Ständerkonstruktion, die aus einem Kernbau, einem südöstlichen Schopfanbau sowie einer südwestlichen Erweiterung mit Hocheinfahrt besteht. Der Kernbau sowie der etwas niedrigere Erweiterungsbau im SW schliessen je mit einem ziegelgedeckten Satteldach ab, wobei die Firste rechtwinklig zueinander angeordnet sind. Der im Verhältnis zum Kernbau deutlich niedrigere Schopfanbau im SO besitzt ein Pultdach. An der Nordwestfassade befindet sich wohl noch das ursprüngliche Tenntor. Die Nordostfassade zeigt einen Bruchsteinsockel; darüber ist die Fassade eternitverschindelt und wird von unregelmässig angeordneten, kleinformatischen Fenstern durchbrochen. An der Südwestfassade führt mittig eine Rampe mit steinernem Rand zum Tor der Hocheinfahrt; links davon befindet sich im EG ein altes, hölzernes Tenntor.

Hofgruppe Weiermattstrasse, Stallscheune (Vers. Nr. 00182), Ansicht von O, 26.01.2017 (Bild Nr. D101073\_36).

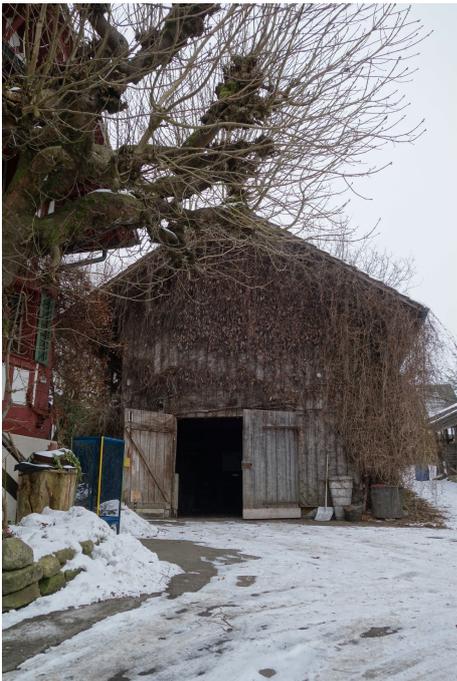
Der Schopf ist ein einfacher Holzbau über rechteckigem Grundriss und mit ziegelgedecktem Satteldach. Die Bretterwände der Trauffassaden ruhen auf einem hohen Steinsockel. An der Nordostfassade befindet sich ein grosses, zweiflügeliges Einfahrtstor aus Holz.

Hofgruppe Weiermattstrasse, Schopf (Vers. Nr. 00183), Ansicht von NO, 12.12.2016 (Bild Nr. D101073\_33).

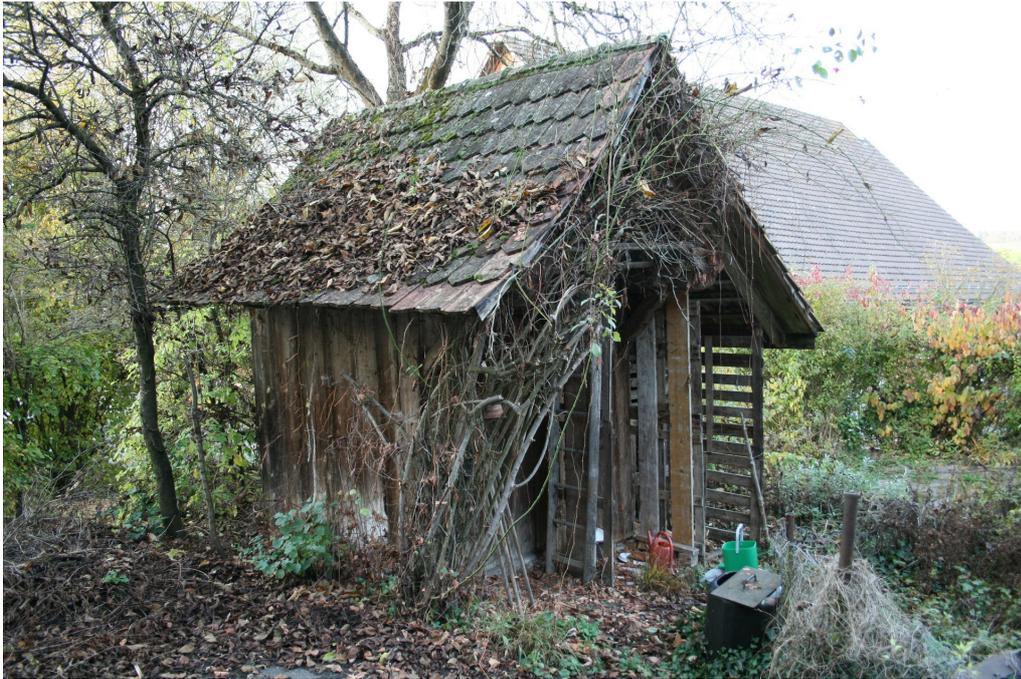
Das Sodhaus ist ein einfacher Holzbau über annähernd quadratischem Grundriss und mit einem ziegelgedeckten Satteldach. Dieses ist mit Aufschieblingen versehen, wobei jene der nordöstlichen Trauffassade weiter vorgezogen sind. An der südöstlichen Giebelfassade tritt eine Flugsparrenkonstruktion hervor. Die Fusspfettenköpfe, Stichbalken und Fusspfettenstreben sind dekorativ geschnitzt.

Hofgruppe Weiermattstrasse, Sodhaus (SODBRUNNEN00001), Ansicht von S, 12.12.2016 (Bild Nr. D101073\_32).

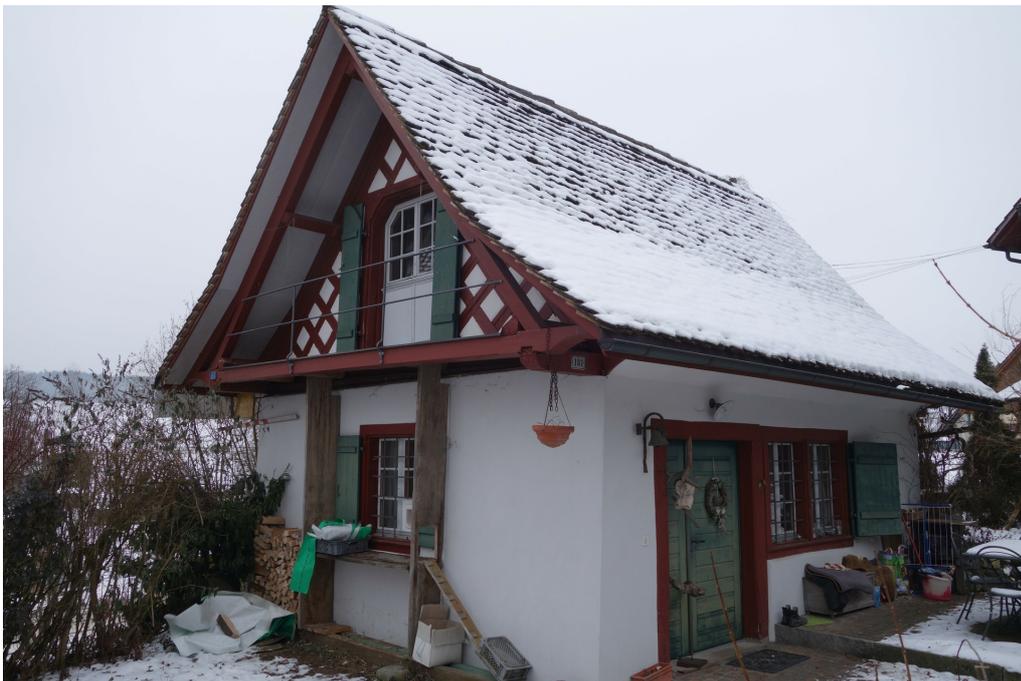
Das ehem. Waschhaus ist ein eingeschossiger, verputzter Massivbau unter einem ziegelgedeckten Satteldach mit Aufschieblingen; rautenförmiges Sichtfachwerk an beiden Giebelfeldern. Die Erschliessung erfolgt über eine zweiflügelige Tür an der Südwestseite. Daneben befinden sich zwei vergitterte Sprossenfenster. An beiden Giebelseiten finden sich weitere Fensteröffnungen; die zur Strasse hin gerichtete Nordostfassade ist fensterlos. Die rot gestrichenen hölzernen Fenster- und Türgewände und die grün gestrichenen Holzläden kontrastieren mit dem weissen Fassadenverputz.

Hofgruppe Weiermattstrasse, Waschhaus (Vers. Nr. 00181), Ansicht von W, 26.01.2017 (Bild Nr. D101073\_44).
