## Inventar der Denkmalschutzobjekte von überkommunaler Bedeutung

# «Lierenhof»

Kappel am Albis

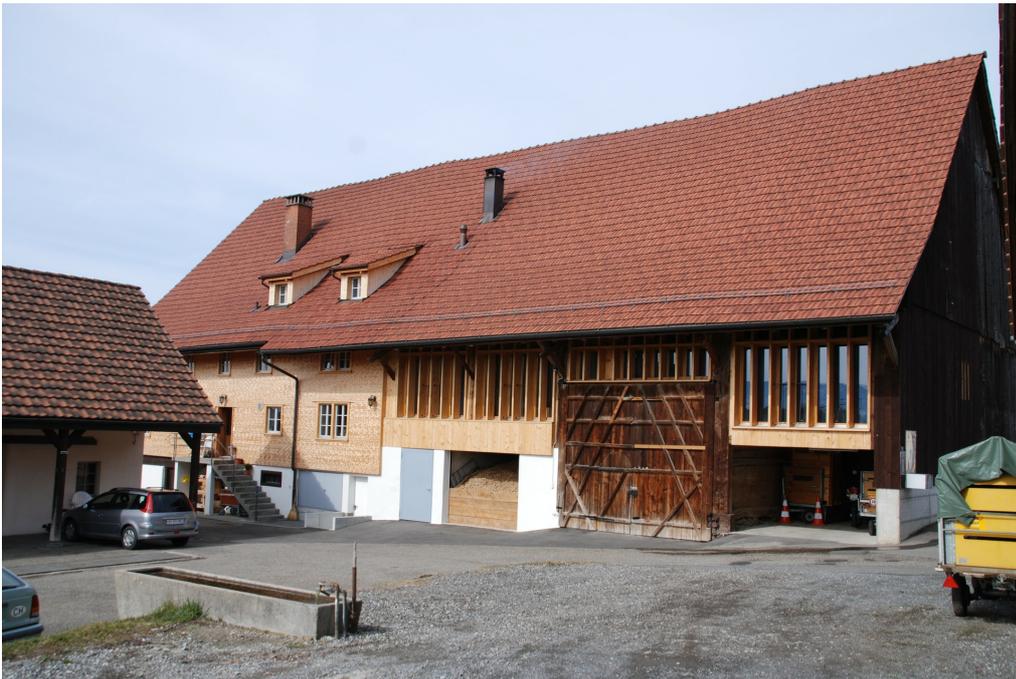
Hofensemble «Lierenhof», Doppel-Vielzweckbauernhaus (Vers. Nr. 00574, 00575), Ansicht von NO, 18.03.2010 (Bild Nr. D101347\_11).

Das zweigeschossige, langgestreckte Vielzweckbauernhaus gliedert sich in den nach Südosten ausgerichteten Wohnteil und den in nordöstlicher Richtung angefügten Ökonomieteil. Entsprechend der Bautradition des Knonaueramtes ist der Wohnteil in Firstrichtung unterteilt, allerdings nicht wie üblich in zwei, sondern in drei Teile. Das aktuelle Erscheinungsbild der Fassaden ist das Resultat mehrerer Umgestaltungen aus der Zeit zwischen ca. 1850 und 2009: Die Trauffassaden des Wohnteils sind verschindelt, während an der südöstlichen Giebelfassade das Fachwerk freiliegt. Am Ökonomieteil sind die nordwestliche Trauffassade und die Giebelfassade mit stehenden Brettern verschalt; die Südostfassade ist seit dem Einbau einer Wohnung durch ein Raster aus Holzelementen gegliedert, in welches Verglasungen eingefügt sind. Ursprünglich war das ganze Gebäude eine Ständerkonstruktion mit Bohlen- und Kantholzfüllungen; lediglich das Giebelfeld der Südwestfassade bestand aus Fachwerk mit Steinausfachungen. Das mächtige Satteldach ruht über dem Wohnteil auf einem liegenden Dachstuhl, über dem Ökonomieteil auf einem stehenden.

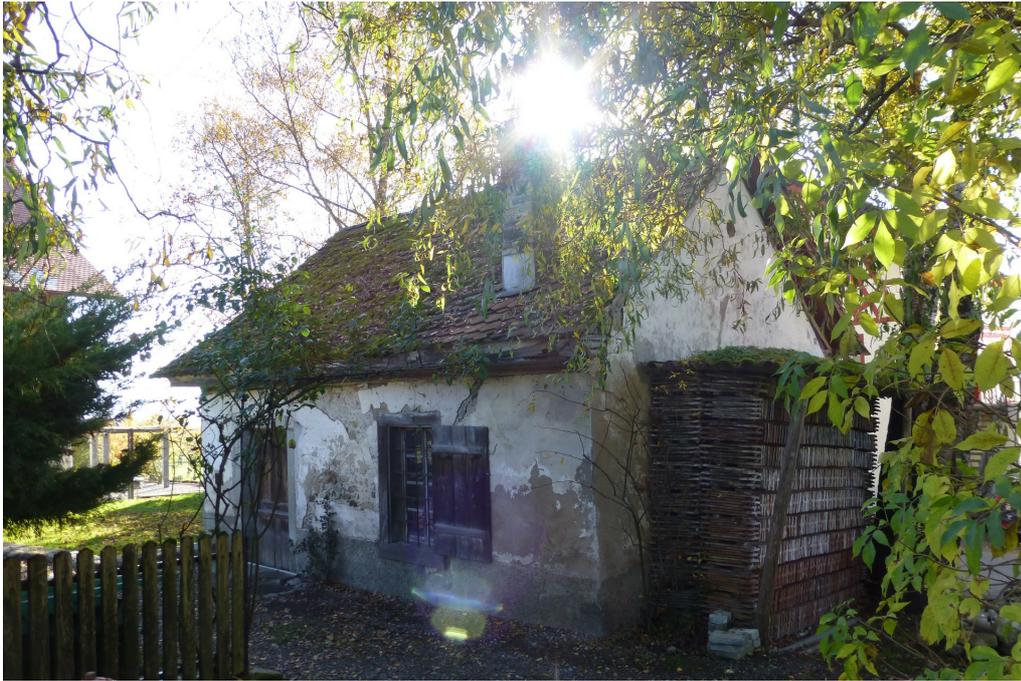
Hofensemble «Lierenhof», Waschhaus (Vers. Nr. 00572), Ansicht von N,  
05.11.2015 (Bild Nr. D101073\_01).

Das Waschhaus ist ein eingeschossiger, verputzter Massivbau mit Satteldach. Eine Eingangstüre mit Steingewände und ein hochrechteckiges Fenster mit hölzernem Stock befinden sich auf der östlichen Traufseite. Ein zusätzliches Fenster befindet auf der südlichen Giebelseite. Je ein Schornstein ragt im Nordosten und im Südwesten aus der Dachfläche.
