## Inventar der Denkmalschutzobjekte von überkommunaler Bedeutung

# «Doktorhaus»

Kloten

Adresse(n) Lufingerstrasse 1, 1 bei, 1.1, 1.2  
Bauherrschaft Johann Jakob Altorfer (o. A. – o. A.), Johann Jakob Tobler (o. A. – o. A.)  
ArchitektIn –  
Weitere Personen –  
Baujahr(e) 1820–1901  
Einstufung regional  
Ortsbild überkommunal nein  
ISOS national nein  
IVS nein  
KGS B12599  
Datum Inventarblatt 08.11.2022 Dominique Sigg

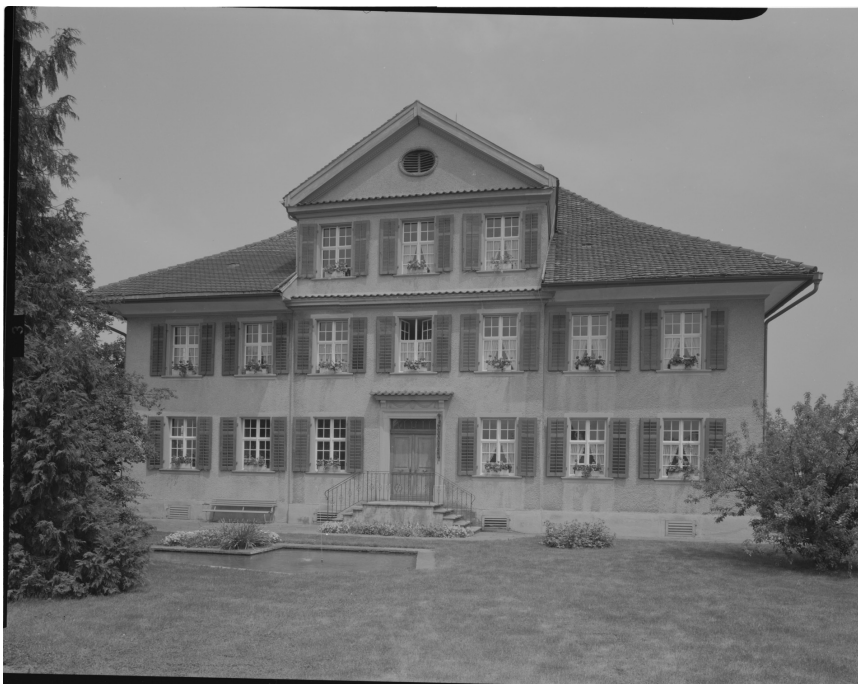
«Doktorhaus», Wohnhaus (Vers.-Nr. 00139), Ansicht von SW, 11.06.1970  
(Bild Nr. U30966).

Zweigeschossiger, verputzter und hellgrau gestrichener symmetrischer Massivbau über rechteckigem Grundriss mit markantem Mittelrisalit unter Walmdach im NO und nur leicht hervortretendem Risalit mit hohem Quergiebel im SW. Das Dach ist mit Biberschwanzziegeln bedeckt. Die Dachuntersicht ist weiss gestrichen, gekehlt und geht in ein profiliertes Kranzgesims über. Ein von kleinen liegenden Kellerfenstern mit hellblau gestrichenen Jalousieläden unterbrochenes Sockelband aus Sandstein umgibt den Bau. Die Hauptfassade im SW ist symmetrisch in sieben Achsen gegliedert. Die Sprossenfenster weisen Sandsteingewände und profilierte Sohlbänke sowie hellblau gestrichene Jalousieläden auf. Die mittleren drei Achsen im Risalit sind zusätzlich durch eine Tür in der Mittelachse, den Quergiebel mit Ochsenauge sowie ein Gurtgesims mit Zahnschnitt und ein Kranzgesims betont. Die zweiflüglige Rahmentür mit Oberlicht umgibt ein profiliertes Sandsteingewände, das mit einem Flechtbandrelief verziert ist. Auf dem Türsturz befindet sich die Inschrift «Zum Linden Garten», darüber eine Verdachung mit Konsolen, Medaillon (oval gefasstes Schmuckfeld) und Feston (Girlande), die – wie Gurt- und Kranzgesims – mit Falzziegeln bedeckt ist. Rechts der Tür ist ein kunstvoll geschmiedeter Klingelzug angebracht. Der Tür vorgelagert ist eine Freitreppe mit zierlichem, schmiedeeisernem Geländer. Die Südost- und die Nordwestfassade sind jeweils in drei Achsen gegliedert mit den gleichen Fenstern wie an der Hauptfassade. Über der Mittelachse sitzt je eine verschindelte Walmgaube mit Jalousieläden. Im NO ist die Fassade zu beiden Seiten des Mittelrisalits in zwei Achsen gegliedert, deren Fenster hellblaue Klappläden aufweisen und im EG teilweise vergittert sind. Eine Treppe mit schmiedeeisernen Handläufen führt zur zweiflügligen Tür im Mittelrisalit, die zusammen mit der darüber angebrachten Inschrift jener der Hauptfassade entspricht, jedoch mit weniger aufwendig profiliertem Gewände. Ein einfach gestalteter Klingelzug befindet sich rechts der Tür. Über der Tür ist ein weiteres Fenster angebracht. Auf den Seiten des Risalits ist in jedem Stockwerk ein vergittertes Ochsenauge mit Sandsteingewände eingelassen. Zu beiden Seiten des Risalits sind im Dach verschindelte Walmgauben eingelassen. Gemäss Literatur und historischen Aufnahmen befindet sich unter dem Wohnhaus ein grosser Keller mit Tonnengewölbe. Ein von NO nach SW durchlaufender Korridor unterteilt beide Geschosse symmetrisch in zwei Hälften. Mittig zweigt ein weiterer Korridor nach NW ab. Auf jedem Geschoss gibt es sechs entweder vollständig mit Täfer ausgekleidete oder mit Knietäfer und Stuckdecken ausgestattete Wohnräume. Jedes Geschoss verfügt im Korridor über drei Öfen mit teilweise dekorativen Ofenfeuerungen mit der Jahreszahl 1820 auf den Sandsteingewänden.

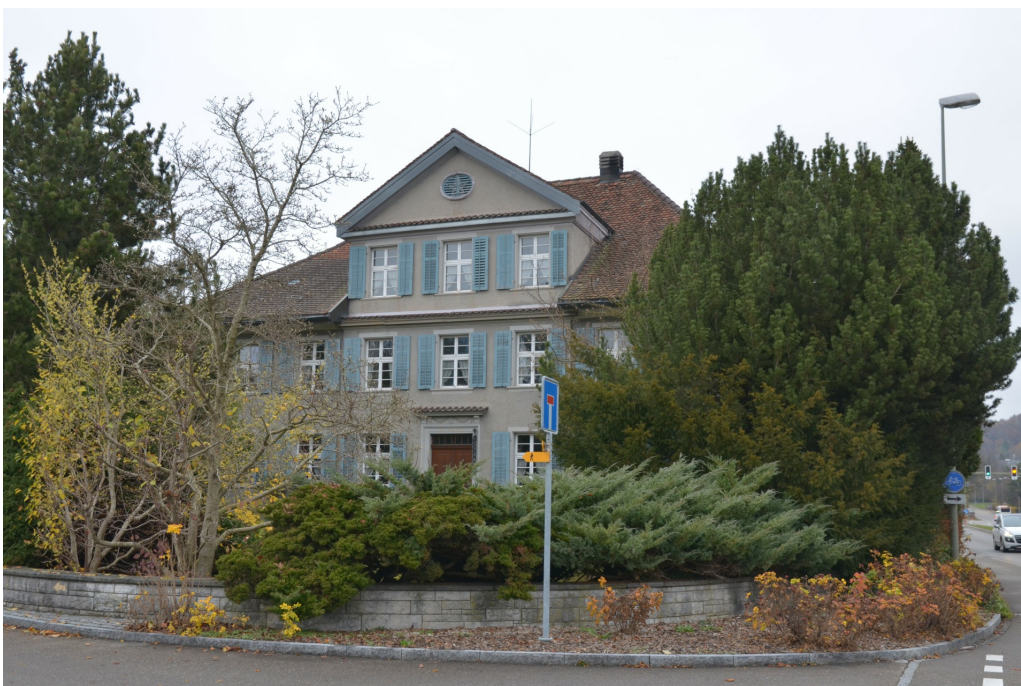
«Doktorhaus», Wohnhaus (Vers.-Nr. 00139), Ansicht von SW, 16.11.2021  
(Bild Nr. D102651\_44).

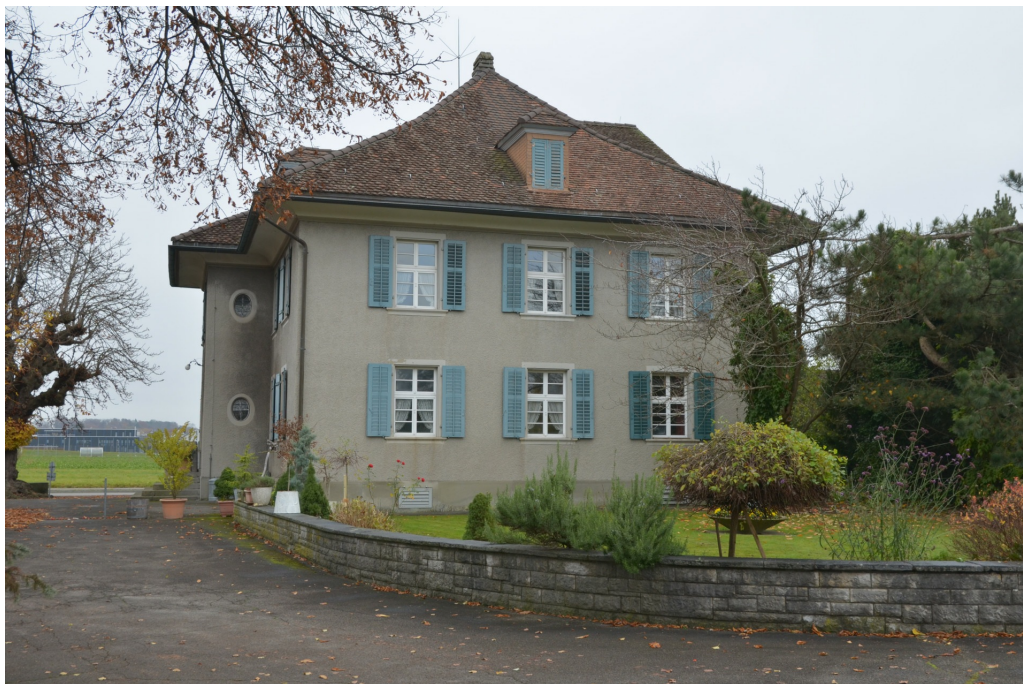
«Doktorhaus», Wohnhaus (Vers.-Nr. 00139), Ansicht von NW, 16.11.2021 (Bild Nr. D102651\_46).

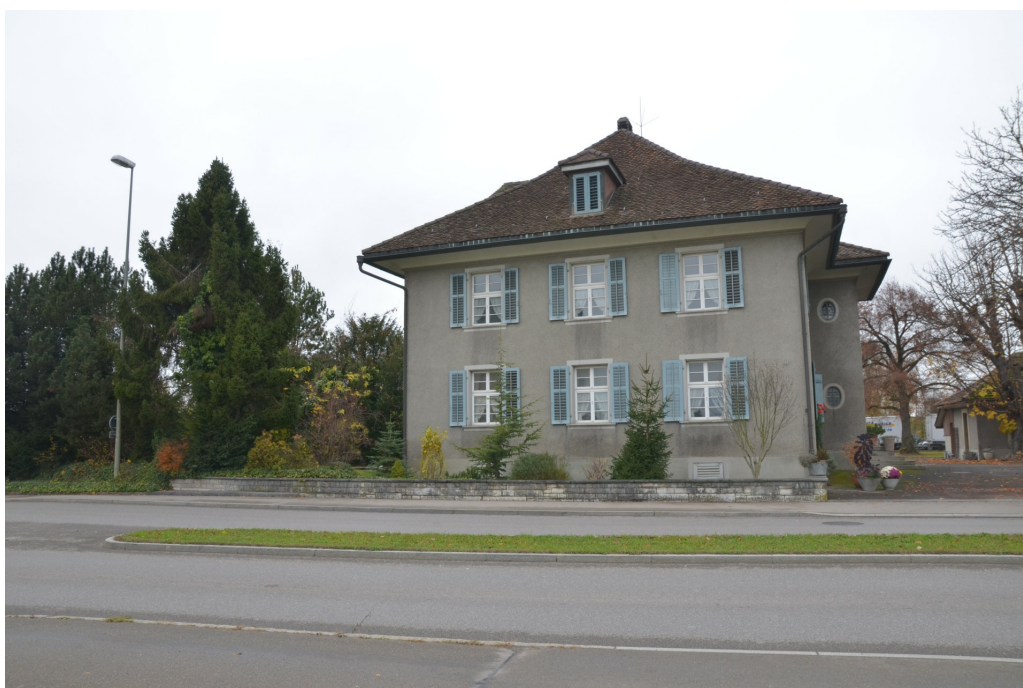
«Doktorhaus», Wohnhaus (Vers.-Nr. 00139), Ansicht von SO, 16.11.2021 (Bild Nr. D102651\_49).

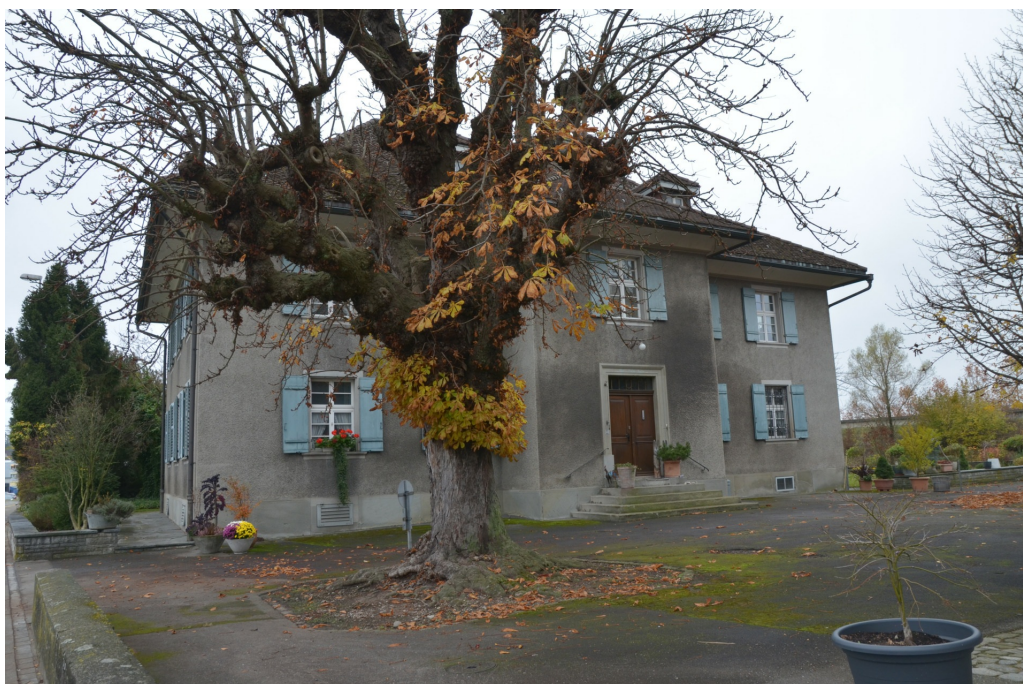
«Doktorhaus», Wohnhaus (Vers.-Nr. 00139), Ansicht von NO, 16.11.2021 (Bild Nr. D102651\_48).

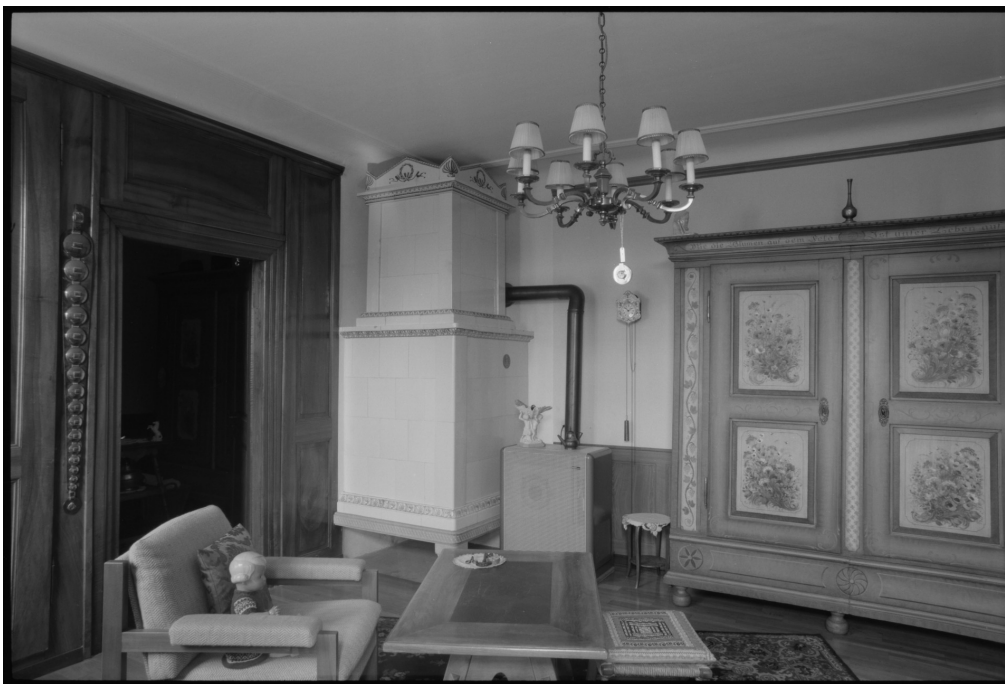
«Doktorhaus», Wohnhaus (Vers. Nr. 00139), Stube im EG mit Täfer und Ofen, Blick nach NW, 19.10.2004 (Bild Nr. L51276\_08).

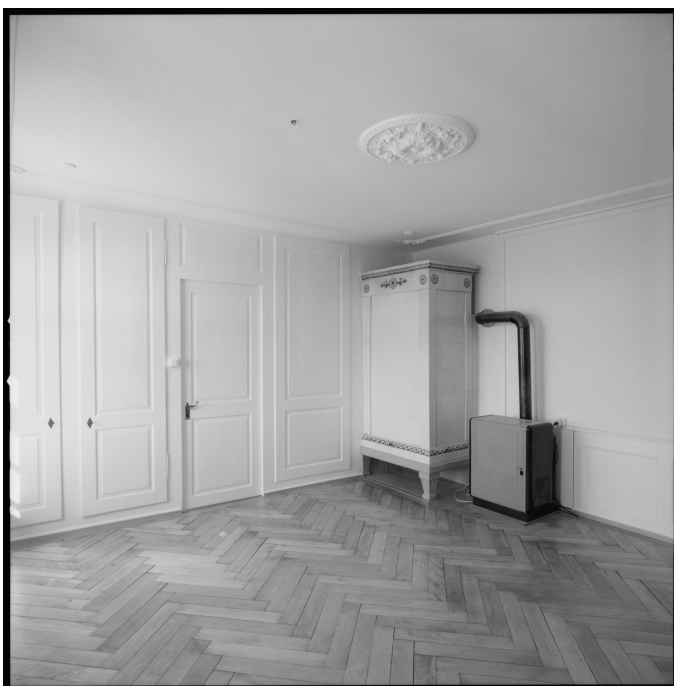
«Doktorhaus», Wohnhaus (Vers. Nr. 00139), Stube im OG mit Täfer, Stuckatur, Ofen und Fischgrätparkett, Blick nach NW, 02.03.2005 (Bild Nr. L51298\_01).

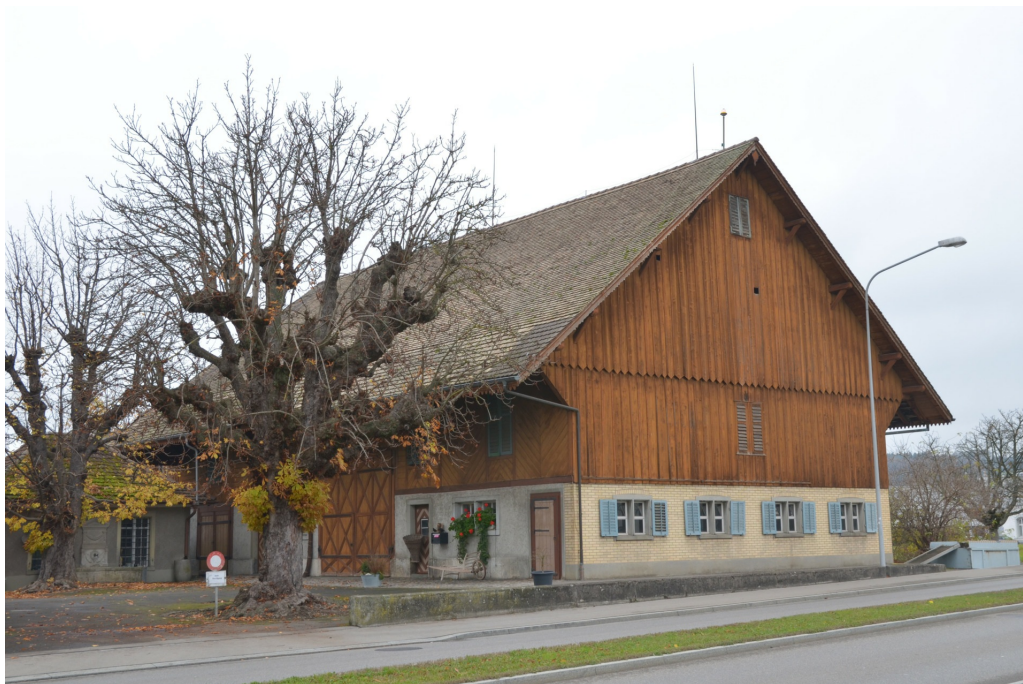
«Doktorhaus», Scheune (Vers.-Nr. 00140), Ansicht von S, 16.11.2021 (Bild Nr. D102651\_50).

Die giebelständige Scheune besteht aus einer Holzkonstruktion über gemauertem EG unter Satteldach mit Biberschwanzziegeln. Das EG ist im SW und NO verputzt und hellgrau gestrichen. Nach SO weist es hellgelben Sichtbackstein auf. Ein unterschiedlich hohes Sockelband zieht sich um die gemauerten Stallbereiche. Die zum Wohnhaus ausgerichtete Südwestfassade dient als Hauptfassade und ist schmuckvoller ausgearbeitet als die anderen Seiten. Ein hohes, doppelflügliges, mit Andreaskreuzen verziertes hölzernes Tenntor teilt die Fassade in zwei Hälften.

Links und rechts davon sind je eine Tür mit zweifarbigem Rautenmuster und daneben ein Zwillingsfenster eingelassen. An der südlichen Ecke befindet sich eine einfachere, zweifarbige Brettertür, an der westlichen Ecke ein zweiflügliges Tor im selben Stil. Im OG ist die Scheune mit einer Bretterwand eingekleidet. Dabei wurden die Bretter in unterschiedlich breiten Abschnitten abwechselnd nach links und rechts diagonal sowie waagrecht liegend angebracht. In das Muster eingearbeitet sind gleichmässig verteilte Fensteröffnungen mit hellblauen Jalousieläden. Zur Strasse hin besitzt das EG vier gleichmässig verteilte Zwillingsfenster mit hellblauen Jalousieläden. In den mit senkrechten Brettern verkleideten darüberliegenden Scheunenteil sind zwei Fensteröffnungen mit Jalousieläden eingelassen. Wie im SW weist die Scheune im NO in der Mitte ein hohes zweiflügliges Tenntor auf, hier lediglich ohne Zierelemente. Das Tor wiederholt sich ganz im W, dazwischen befindet sich ein kleineres, zweiflügliges Tor mit einem Fenster daneben. Im O gibt es eine Tür entsprechend jener im SW. Die Bretterwand im OG ist senkrecht angeordnet. Im NW schliesst der 1945 erbaute Schopfanbau unter einem Pultdach an.

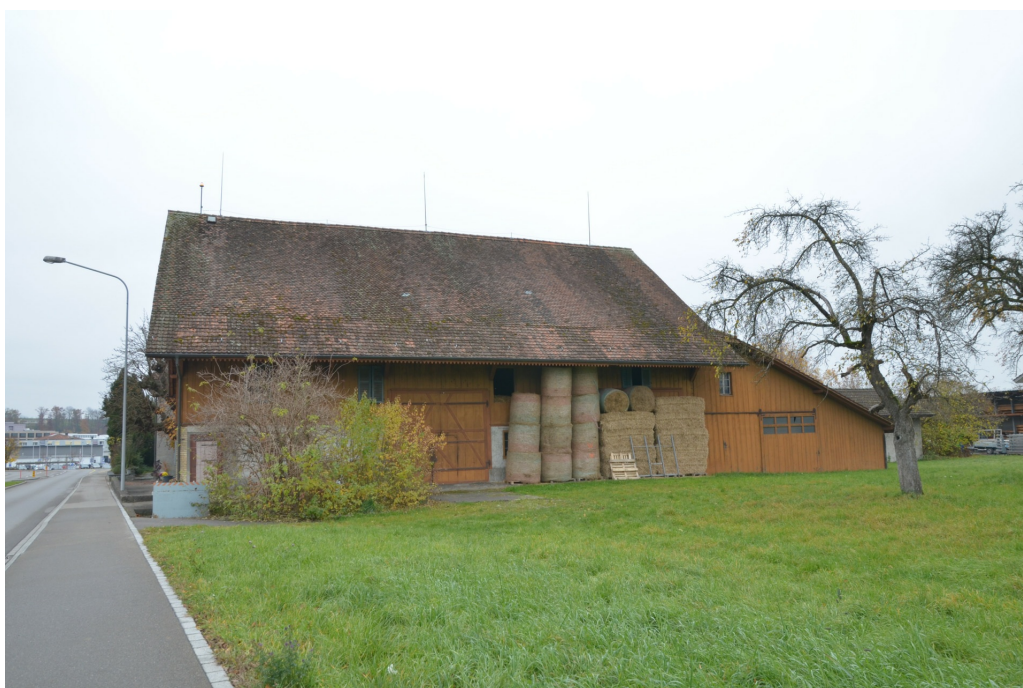
«Doktorhaus», Scheune (Vers.-Nr. 00140), Ansicht von NO, 16.11.2021 (Bild Nr. D102651\_43).

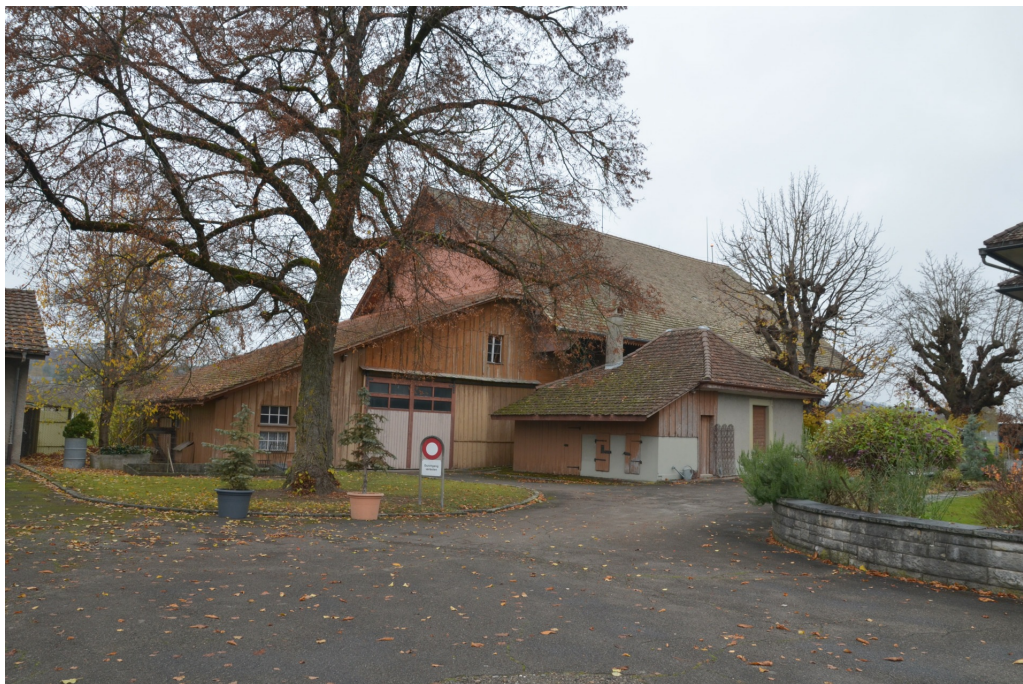
«Doktorhaus», Scheune (Vers.-Nr. 00140) und Waschhaus (Vers.-Nr. 00153), Ansicht von W, 16.11.2021 (Bild Nr. D102651\_45).

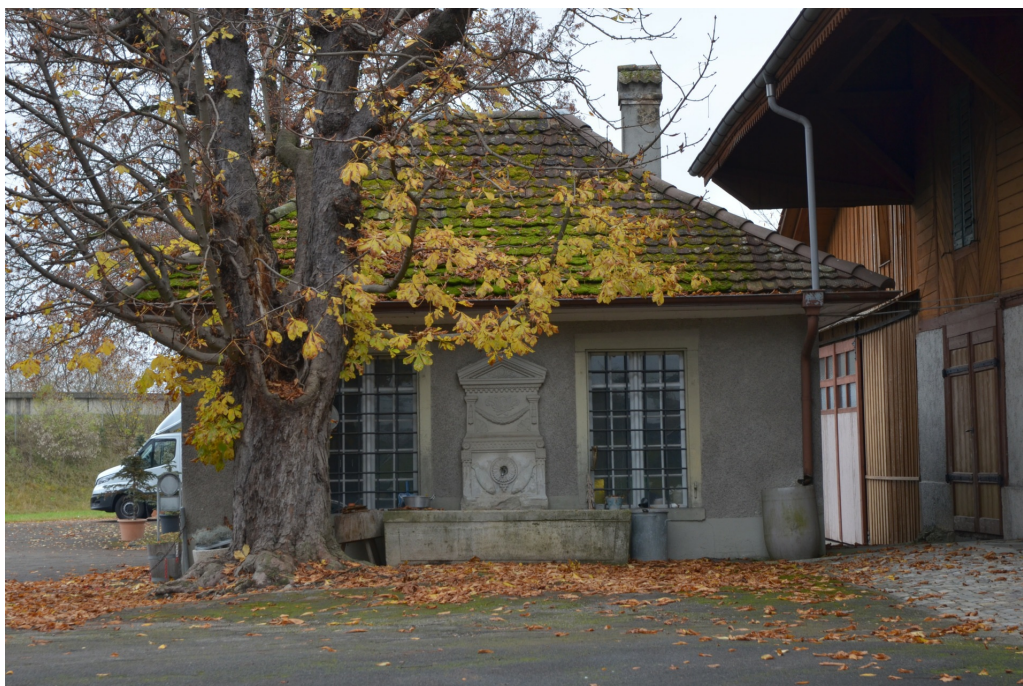
«Doktorhaus», Waschhaus (Vers.-Nr. 00153), Ansicht von SO, 16.11.2021 (Bild Nr. D102651\_47).

Eingeschossiger Massivbau, verputzt und grau gestrichen unter mit Biberschwanzziegeln gedecktem Walmdach mit Kamin. Im NW ist ein Schleppdachanbau an das Waschhaus angefügt – der ehem. Schweinestall von 1901. Ein Sockelband gliedert die ursprünglichen Fassaden des Waschhauses vor dem Stallanbau. In die Südostfassade sind symmetrisch verteilt zwei geschosshohe, vergitterte Sprossenfenster mit Sandsteingewänden eingelassen. Dazwischen ist ein Wandbrunnen angebracht. Der klassizistische Brunnenstock aus Sandstein ist als dreigeschossiges Scheinarchitekturrelief ausgearbeitet. Im unteren Geschoss befinden sich zwei Fische zwischen kannelierten Stützen. Getrennt durch ein Gesims mit Flechtband ist im Geschoss darüber ein Feston aus Blätterwerk zwischen zwei Pfeilern angebracht, darüber ein Medaillon. Abgeschlossen wird die Scheinarchitektur von einem Kranzgesims mit Zahnschnitt und Eierstab und darüber einem Giebel mit Medaillon im Giebelfeld. Erschlossen wird das Waschhaus durch eine Holztür mit Sandsteingewände in der Südwestfassade. Der Stall in der westlichen Ecke ist gemauert, verputzt und grau gestrichen. Darüber und nach N schliessen Bretterwände den Anbau ab. Eine schmale Brettertür im SW und eine im NW dienen als Zugang zum Anbau. Zwei kleine Brettertüren im gemauerten Bereich führen ins Innere der Schweinekoben.
