Inventar der Denkmalschutzobjekte von überkommunaler Bedeutung

Oberstufenschulanlage Allmend und Sportzentrum Brunewiis

Oberengstringen

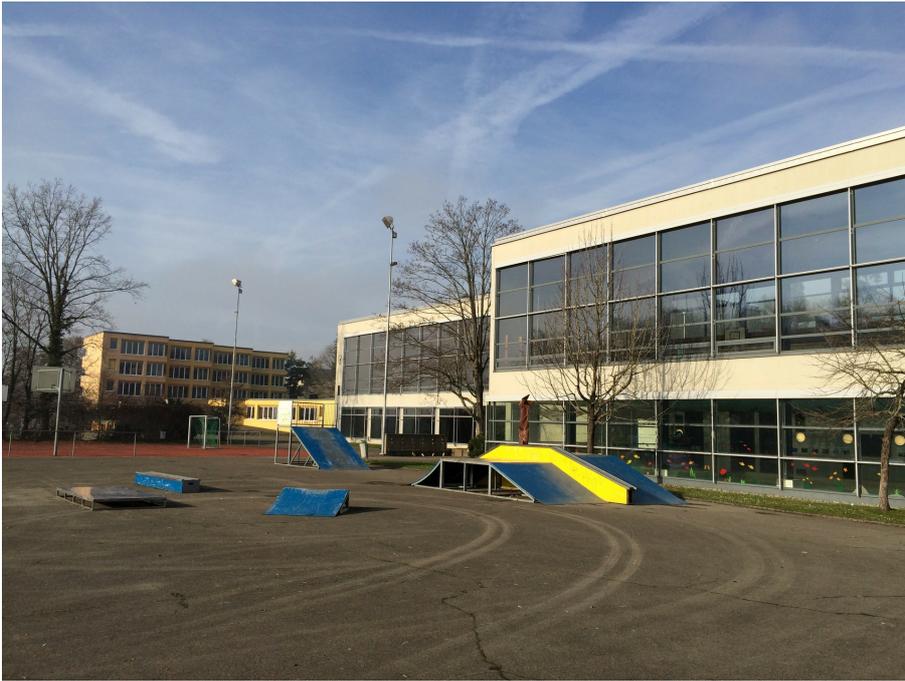
Oberstufenschulanlage Allmend und Sportzentrum Brunewiis, Gesamtansicht von SO, 06.01.2015 (Bild Nr. D100659_88).

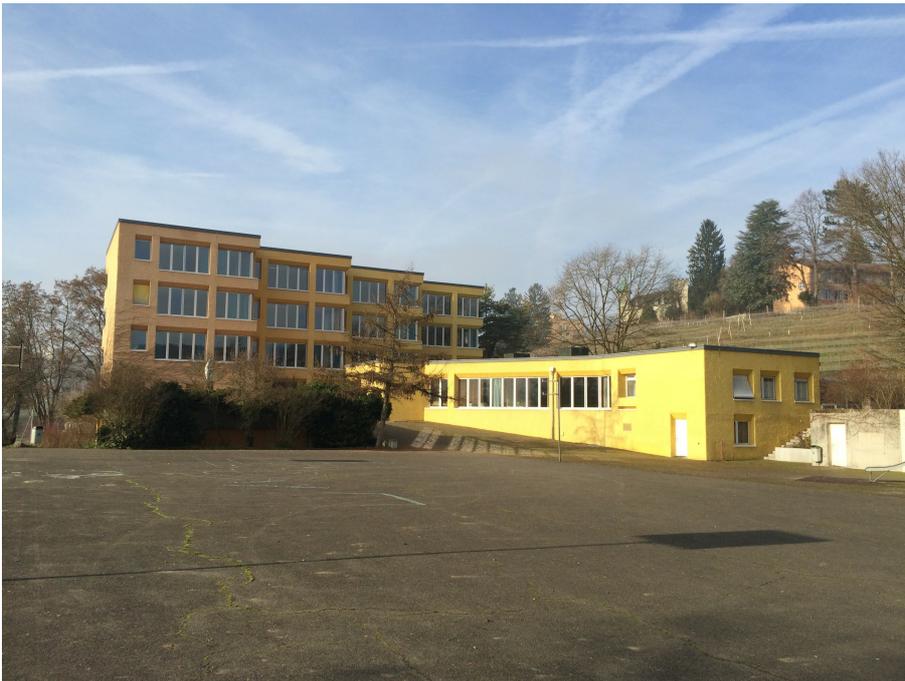
Oberstufenschulanlage Allmend und Sportzentrum Brunewiis, Schulzimmertrakt (Vers. Nr. 00675) und Singsaaltrakt mit Abwartwohnung (Vers. Nr. 00676), Ansicht von SO, 06.01.2015 (Bild Nr. D100659_86).

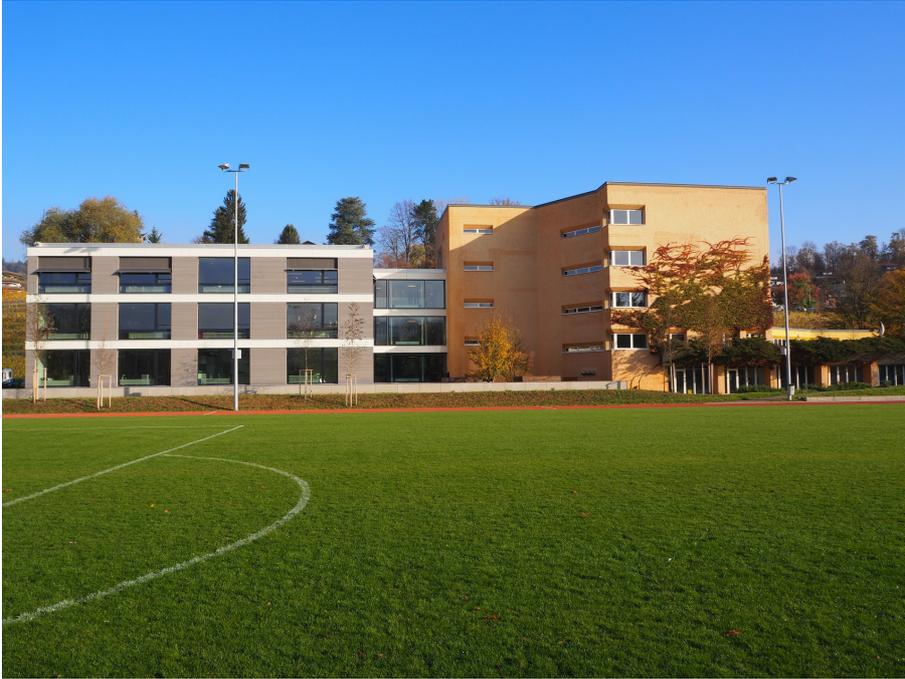
Oberstufenschulanlage Allmend und Sportzentrum Brunewiis, Schulzimmertrakt (Vers. Nr. 00675) mit Neubau, Ansicht von S, 31.10.2017 (Bild Nr. D100665_80).

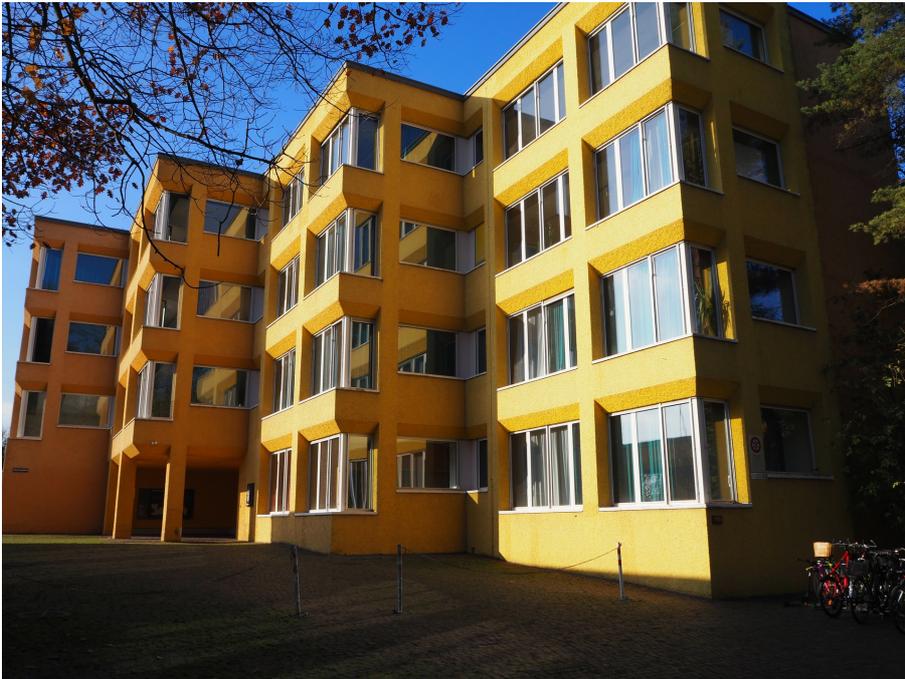
Der flach gedeckte Schulzimmertrakt erhebt sich viergeschossig über einem mehrteiligen Grundriss. Gegen O bilden die von N nach S aneinandergereihten Klassenzimmer eine abgetreppte Fassade mit über Eck gezogenen Fenstern. Die Westfassade wird vom polygonal vorspringenden Treppenhaus mit Aborten dominiert und durch vielfältige Fensterformate charakterisiert. An das Treppenhaus schliesst nahtlos der dreigeschossige, flachgedeckte und durch grosszügige Fenster belichtete Kubus des Erweiterungsbaus von 2016–2017 an. Die fast geschlossene Südfassade gleicht einem gedrungenen Turm, der nur im SW kleine, um die Ecke gezogene Fenster aufweist. Die Fassaden sind rau verputzt und in leuchtenden Gelb- und Orangetönen gestrichen. Das Flachdach wird durch ein feines Gesims abgeschlossen. Alle Fensteröffnungen weisen zur Verbesserung des Lichteinfalls einen abgeschrägten Fenstersturz auf. Ein im SO vorgelagerter, langgezogener Unterbau mit Handarbeitszimmern und Schulküche trägt die Terrasse bzw. den Schulhof.

Oberstufenschulanlage Allmend und Sportzentrum Brunewiis, Schulzimmertrakt (Vers. Nr. 00675), Ansicht von N, 31.10.2017 (Bild Nr. D100665_81).

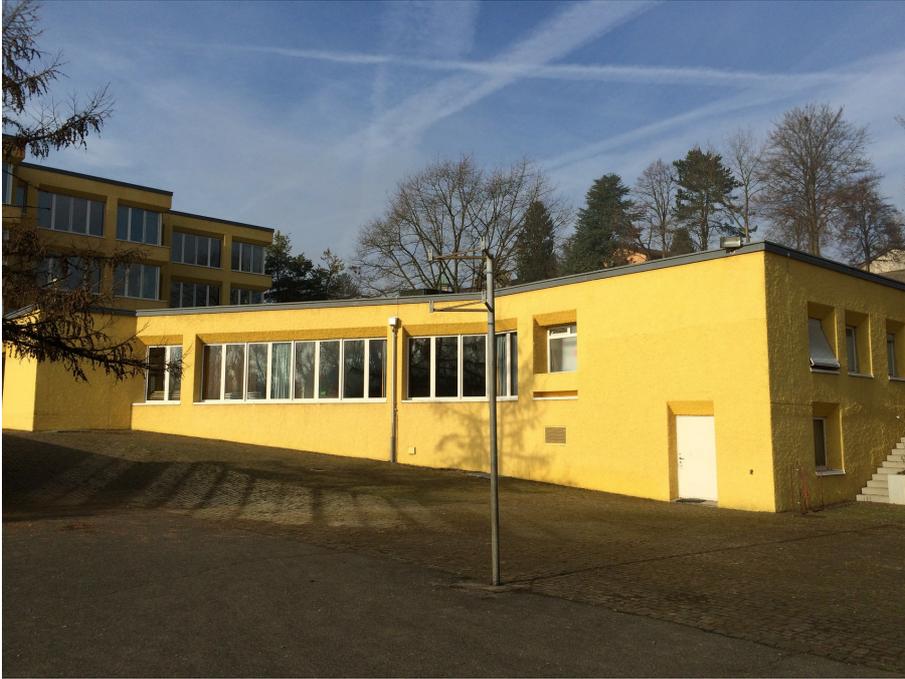
Der langgestreckte Singsaaltrakt tritt als ein- bis zweigeschossiger Baukörper in Erscheinung. Das Gebäude ist wie das Schulhaus rau verputzt und gelb gestrichen. Der Grundriss setzt sich aus verschiedenen Einzelteilen zusammen und weist verschiedene Schrägen, Vor- und Rücksprünge auf. Der Eingang liegt an der Südwestecke und präsentiert sich als kleine offene Halle. Während die Südfassade vier verschieden lange Fenstergruppen aufweist, sind die übrigen Fassaden nur sparsam befenstert. Der Trakt beherbergt den Singsaal, einen Mehrzweckraum sowie eine Abwartwohnung.

Oberstufenschulanlage Allmend und Sportzentrum Brunewiis, Singsaaltrakt mit Abwartwohnung (Vers. Nr. 00676), Ansicht von SO, 06.01.2015 (Bild Nr. D100659_84).

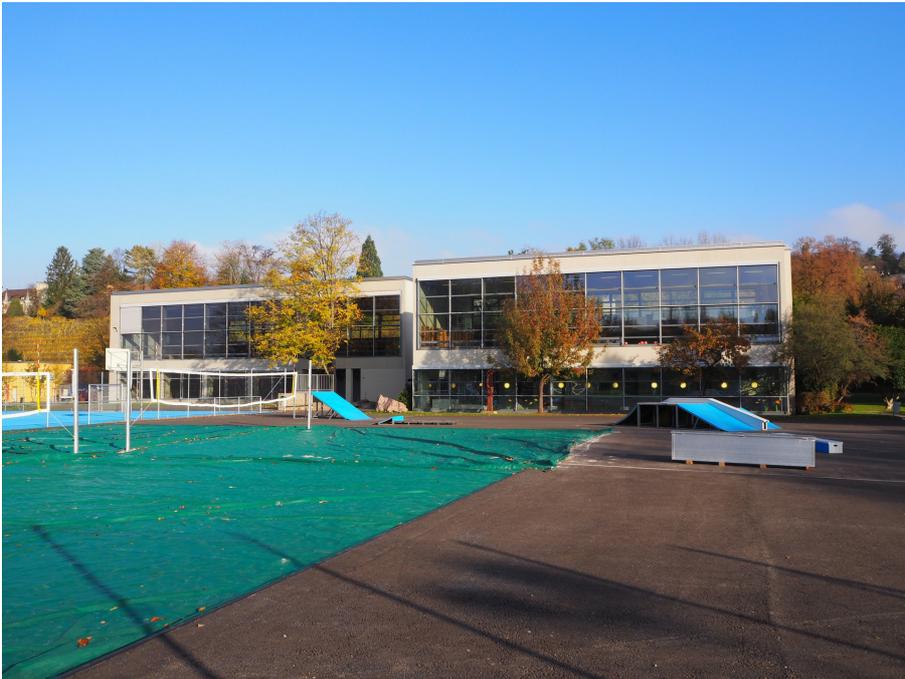
Oberstufenschulanlage Allmend und Sportzentrum Brunewiis, Sportzentrum mit Abwartwohnung (Vers. Nr. 00604), Ansicht von S, 31.10.2017 (Bild Nr. D100665_83).

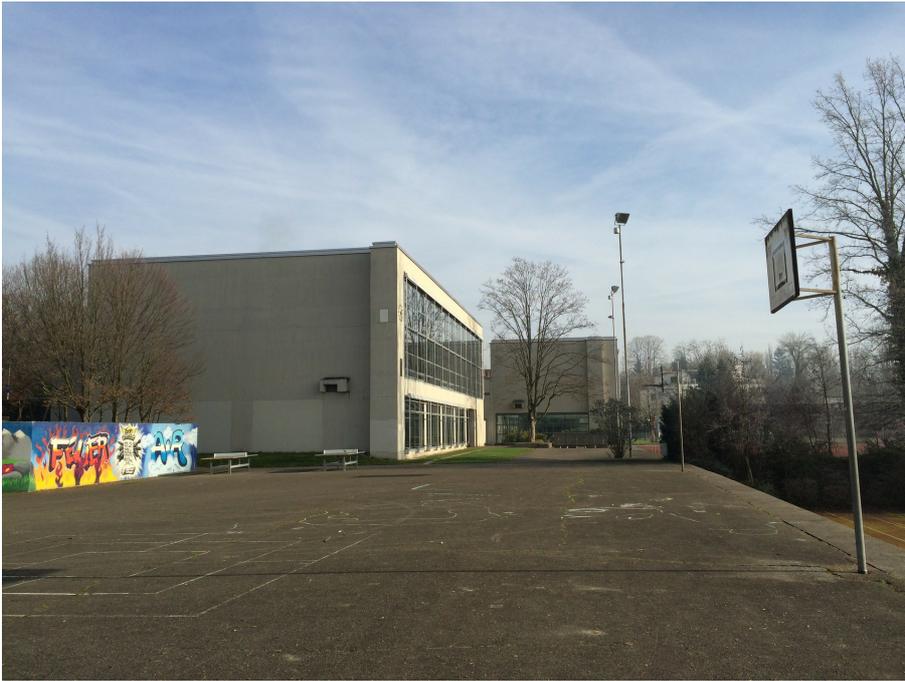
Das Sportzentrum setzt sich aus mehreren Baukörpern zusammen. Zwei unterschiedlich grosse, leicht versetzt angeordnete Hallenbauten über rechteckigem Grundriss werden durch einen Erschliessungsbau verbunden. An diesen schliesst im NO das Abwartwohnhaus an. Zwischen Abwartwohnhaus und östlicher Halle wurde 1999 ein Neubau eingefügt. Die beiden Hallenbauten beherbergen eine grosse Turnhalle (westlicher Hallenbau) sowie eine kleine Halle mit Schwimmbad (östlicher Hallenbau). Beide Hallenbauten sind flach gedeckte Betonbauten und verfügen über eine fast vollständig aufgelöste Südfassade mit feingliedriger, flächiger Verglasung. Die Seitenfassaden des westlichen Hallenbaus sind weitgehend geschlossen, diejenigen des östlichen Baus im EG ebenfalls von grossformatigen Fensterscheiben durchbrochen. Die Nordfassaden der beiden Hallen werden je von einem hochgelegenen Fensterband durchbrochen. Im ein- bis zweigeschossigen Erschliessungsbau befinden sich die Korridore, Eingangshalle und Nebenräume. Das Abwartwohnhaus in der Nordostecke des Komplexes erhebt sich zweigeschossig über quadratischem Grundriss, die Fassaden sind heute holzverschalt.

Oberstufenschulanlage Allmend und Sportzentrum Brunewiis, Sportzentrum mit Abwartwohnung (Vers. Nr. 00604), Ansicht von SW, 06.01.2015 (Bild Nr. D100659_82).

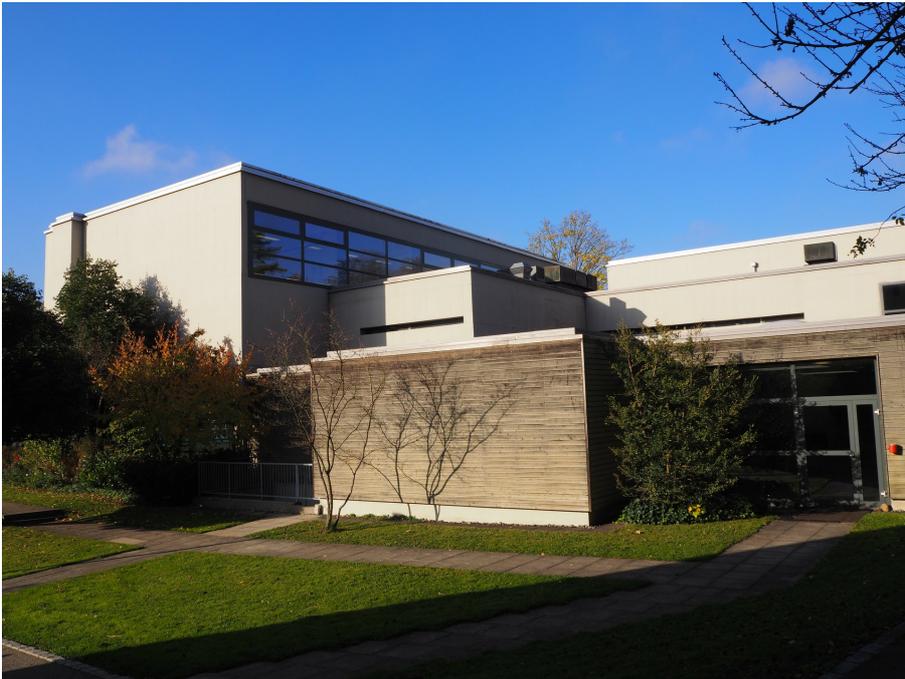
Oberstufenschulanlage Allmend und Sportzentrum Brunewiis, Sportzentrum mit Abwartwohnung (Vers. Nr. 00604), Ansicht von NO, 31.10.2017 (Bild Nr. D100659_90).
