## Inventar der Denkmalschutzobjekte von überkommunaler Bedeutung

# Ref. Kirche mit Friedhofgebäude

Rorbas

06800156

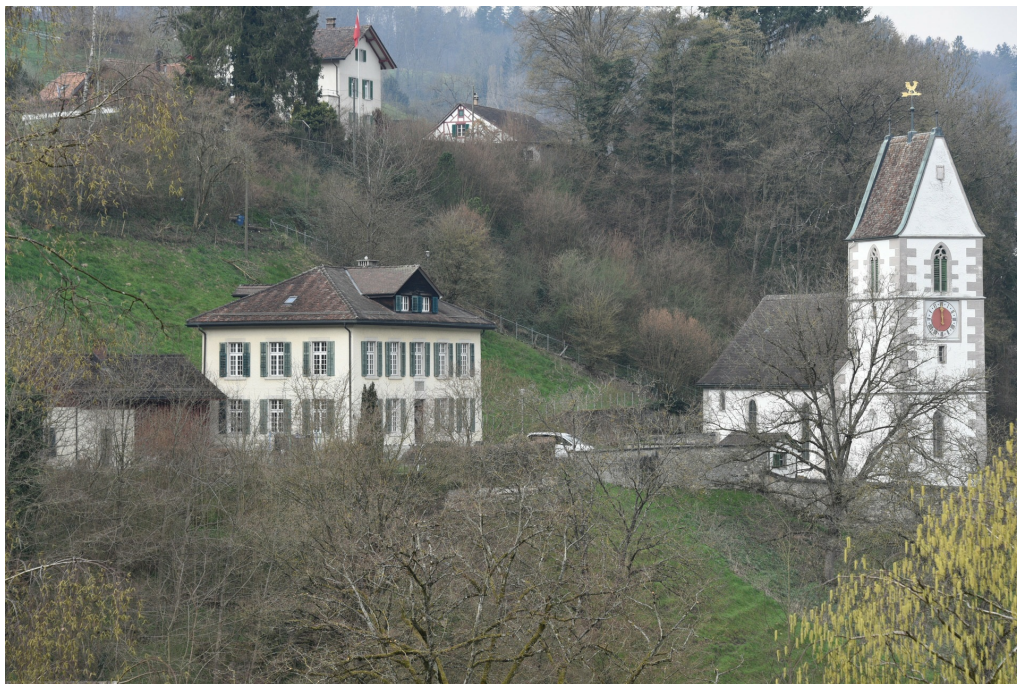
Ref. Kirche mit Friedhofgebäude, Situation am Hang, Ansicht von O,  
20.03.2020 (Bild Nr. D100591\_71).

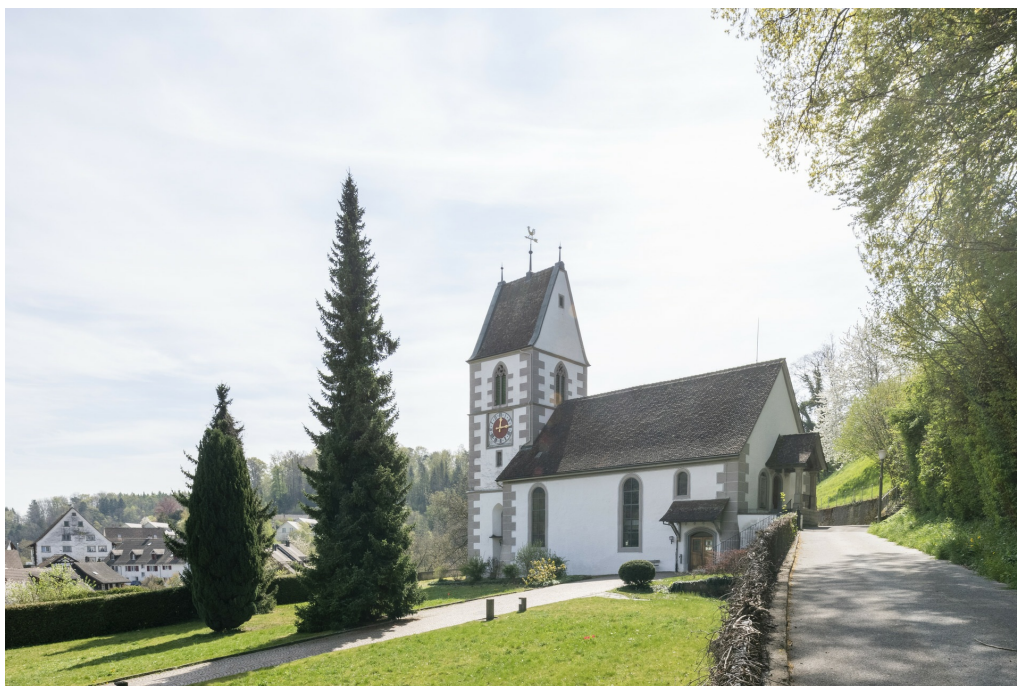
Ref. Kirche mit Friedhofgebäude, ref. Kirche (Vers. Nr. 00156), Ansicht von  
NW, 16.04.2020 (Bild Nr. D100591\_83).

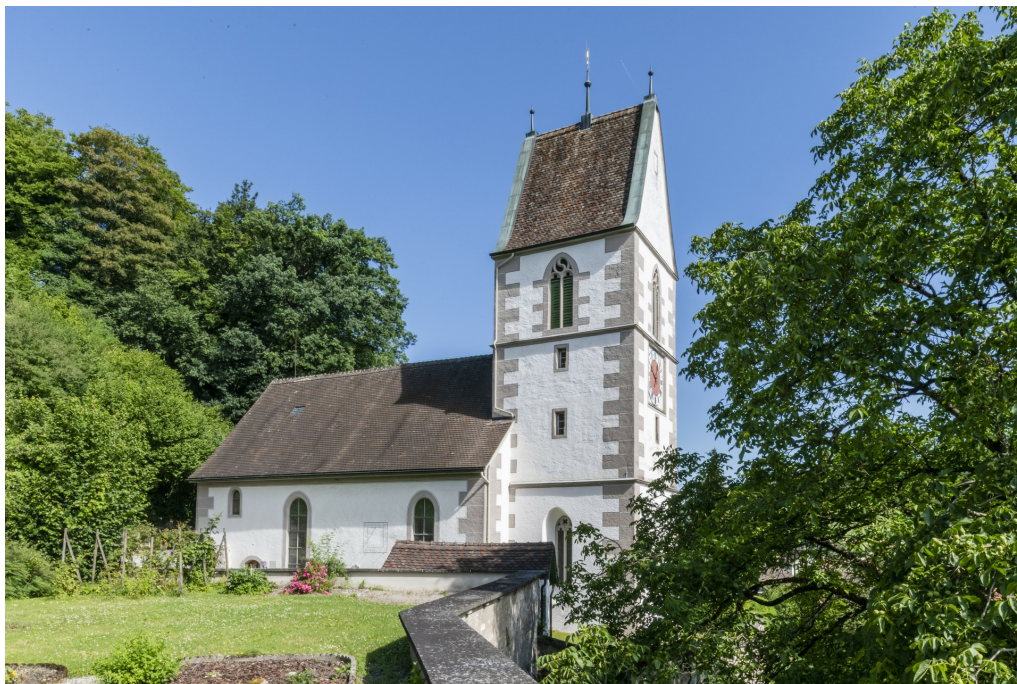
Ref. Kirche mit Friedhofgebäude, ref. Kirche (Vers. Nr. 00156), Ansicht von SO, 01.07.2020 (Bild Nr. D100591\_81).

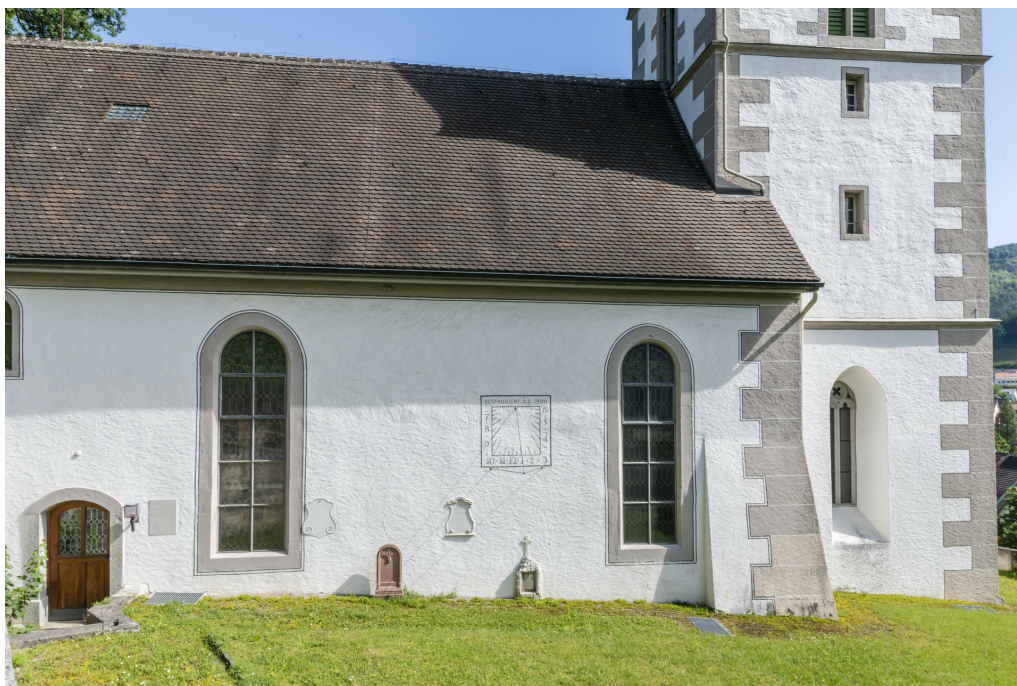
Ref. Kirche mit Friedhofgebäude, ref. Kirche (Vers. Nr. 00156), Südfassade mit Nebeneingang und Sonnenuhr, Ansicht von S, 01.07.2020 (Bild Nr. D100591\_84).

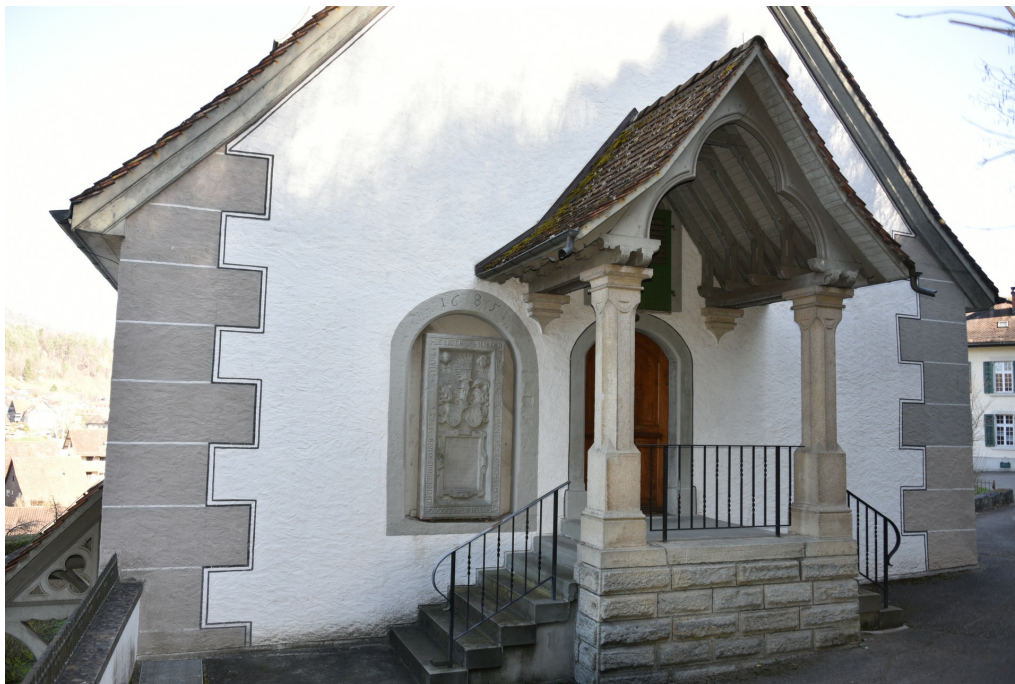
Ref. Kirche mit Friedhofgebäude, ref. Kirche (Vers. Nr. 00156), Westfassade mit Emporeneingang und Grabplatte des Teufener Gerichtsherrn Hans Meis, Ansicht von NW, 15.03.2020 (Bild Nr. D100591\_80).

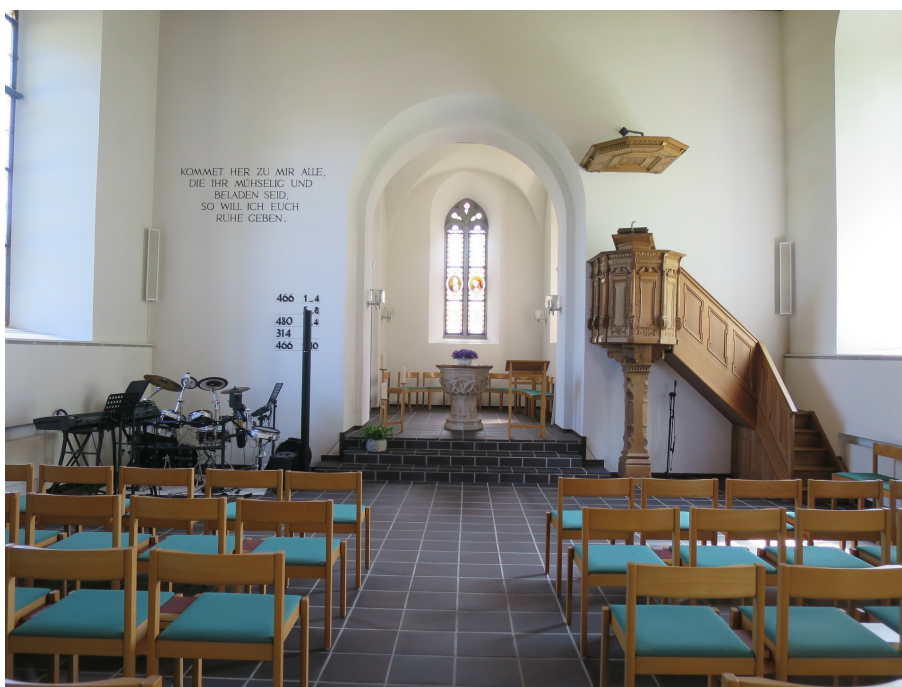
Ref. Kirche mit Friedhofgebäude, ref. Kirche (Vers. Nr. 00156), Blick nach O in den Chor, Bild: Wikimedia Commons, Michael D. Schmid, 24.04.2014 (Bild Nr. D101355\_93).

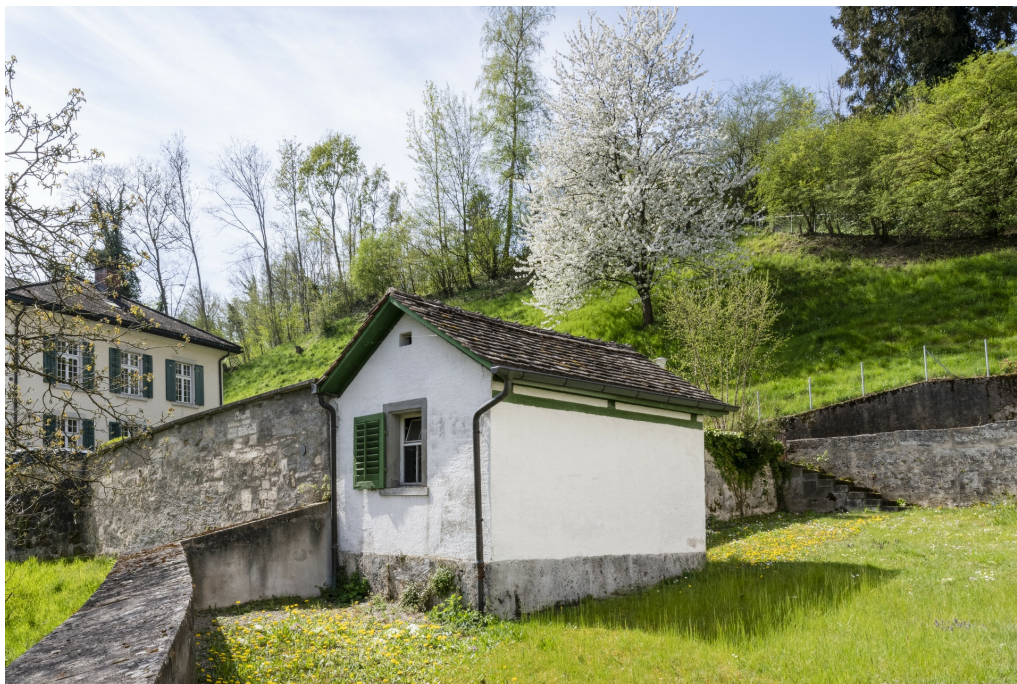
Eingeschossiger, längsrechteckiger Massivbau unter einem mit Biberschwanzziegeln gedeckten Satteldach. Die geschlossenen Dachuntersichten sind grün gestrichen. An der südlichen Traufseite ist das kleine Gebäude direkt an die Friedhofsmauer gebaut; die anderen Fassaden sind über einem grauen Sockel verputzt und weiss gestrichen. Beide Giebelfelder verfügen über eine Lüftungsöffnung. Im O liegt mittig ein rechteckiges Fenster mit einem grün gestrichenen Jalousieladen, im W der Eingang mit einer Holztür mit Fenstereinsatz. Die Tür- und Fensteröffnungen verfügen über grau gestrichene Sandsteingewände.

Ref. Kirche mit Friedhofgebäude, Friedhofgebäude (Vers. Nr. 00157), Ansicht von NO, 28.04.2020 (Bild Nr. D101366\_62).

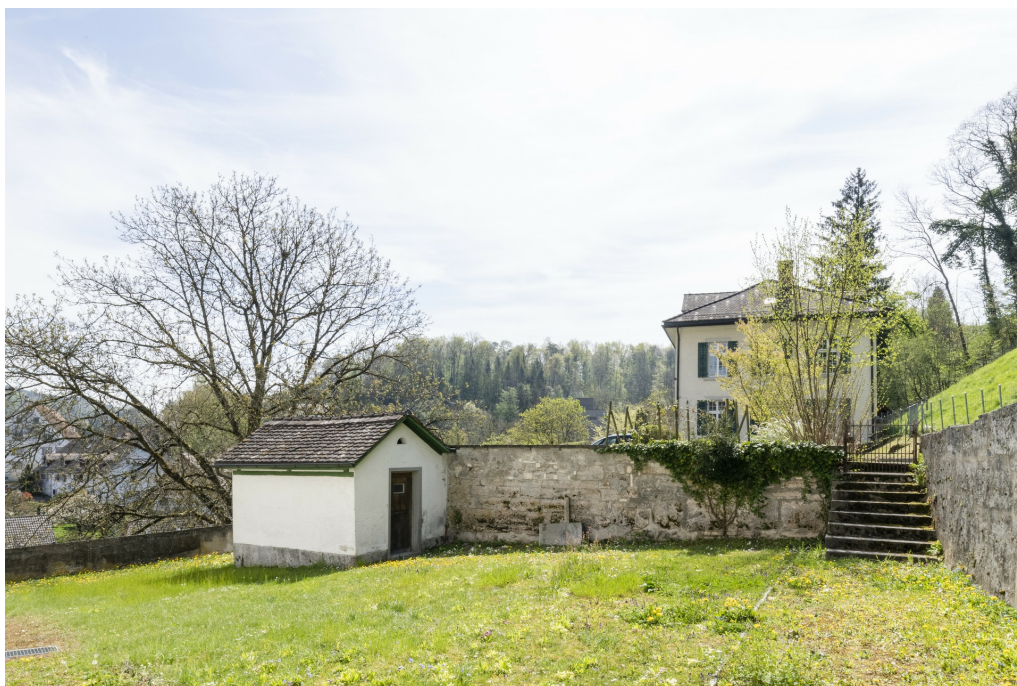
Ref. Kirche mit Friedhofgebäude, Friedhofgebäude (Vers. Nr. 00157), rechts ref. Pfarrhaus (Vers. Nr. 00158), Ansicht von NW, 16.04.2020 (Bild Nr. D100591\_88).
