## Inventar der Denkmalschutzobjekte von überkommunaler Bedeutung

# Ref. Pfarrhaus mit Waschhaus

Rorbas

Adresse(n) Kirchweg 1, 1.1  
Bauherrschaft Heinrich Schneider (o. A. – o. A.)  
ArchitektIn David Vogel (1744–1808)  
Weitere Personen  
Baujahr(e) 1773–1871  
Einstufung regional  
Ortsbild überkommunal nein  
ISOS national nein  
KGS B7637  
Datum Inventarblatt 27.05.2021 Melanie Wyrsch

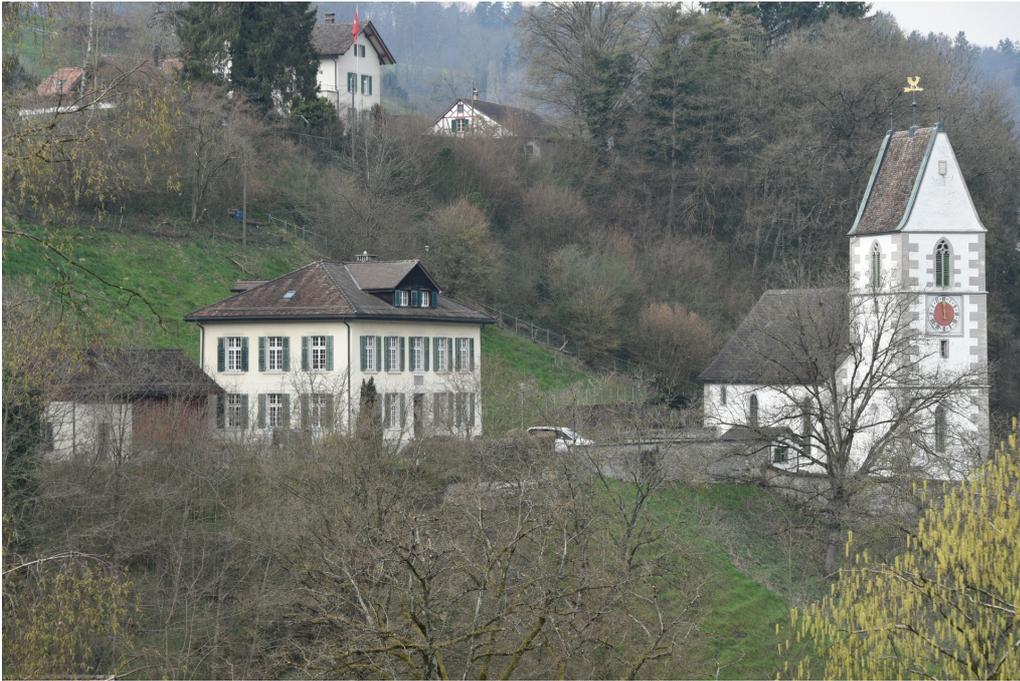
Ref. Pfarrhaus mit Waschhaus, Situation am Hang, Ansicht von O, 20.03.2020 (Bild Nr. D100591\_71).

Das ref. Pfarrhaus mit Waschhaus und die benachbarte ref. Kirche (Kirchweg 3b.1; Vers. Nr. 00157) stehen am Rand des historischen Dorfkerns von Rorbas auf einer mit Stützmauern befestigten Geländeterrasse des gegen O abfallenden Hangs (Dettenberg). Der Pfarrbezirk wird im NW über den Kirchweg erschlossen, der bis zur Kirche als asphaltierte Strasse verläuft und sich anschliessend in zwei Fusswege verzweigt. Das Pfarrhaus ist im N und O vom Pfarrgarten umgeben. Im S steht das Waschhaus.

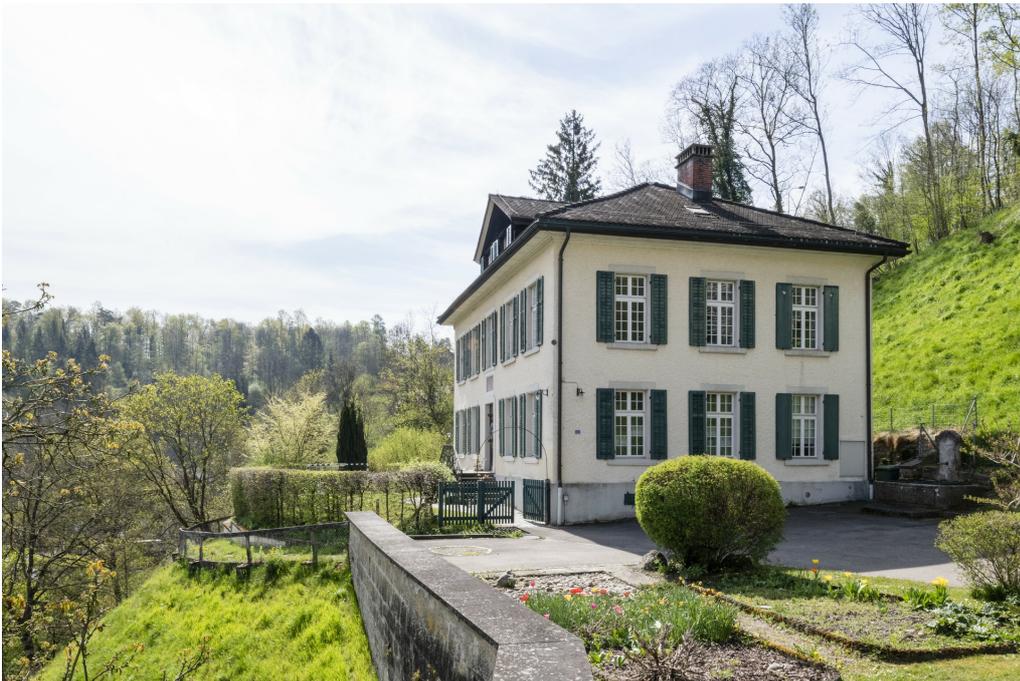
Ref. Pfarrhaus mit Waschhaus, ref. Pfarrhaus (Vers. Nr. 00158), Ansicht von N, 16.04.2020 (Bild Nr. D101366\_71).

Zweigeschossiger, verputzter Massivbau über rechteckigem Grundriss von drei mal fünf Fensterachsen unter einem mit Biberschwanzziegeln bedeckten Walmdach, das im NO ein

Dachhaus und im SW zwei Giebelgauben trägt. Die Dachuntersichten sind holzverkleidet und weiss gestrichen. Über einem grau gestrichenen Steinsockel mit liegenden Kelleröffnungen folgen zwei symmetrisch gestaltete Hauptfassaden mit grossen, hochrechteckigen Sprossenfenstern mit Sandsteingewänden und grünen Jalousieläden. Darüber folgt ein Kranzgesims. Das Eingangsportal liegt in der Mittelachse der Nordostfassade und ist über eine doppelläufige Freitreppe mit einem kunstvoll geschmiedeten Eisengeländer erschlossen. Die Holztür wird von einem Sandsteingewände eingefasst. Über dem Türsturz befindet sich gemäss Literatur eine Inschrift von 1752: «HOC PIETATIS MONVMENTVM VCL DAVID LAVATER PROF P RT CAP DECANO = PER XXXVI ANNOS BENE DE SE MERITO- L. M. Q. P. - COLLEG CANONICOR CAROL A. R. S. CDDCCLXXIV».

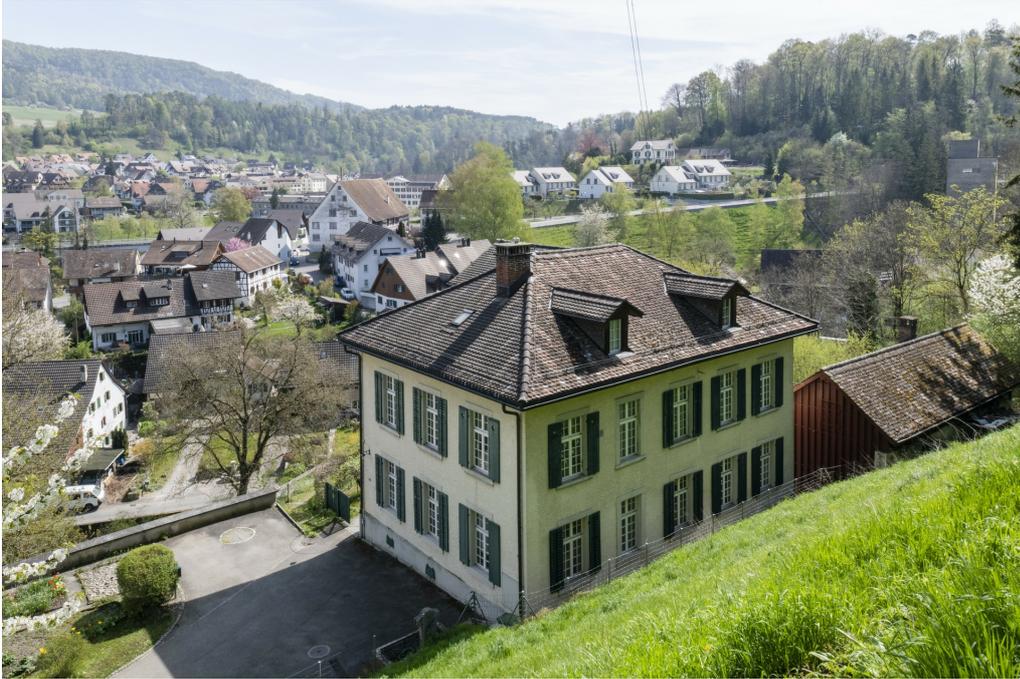
Ref. Pfarrhaus mit Waschhaus, ref. Pfarrhaus (Vers. Nr. 00158), rechts das Waschhaus (Vers. Nr. 00159), Ansicht von NW, 16.04.2020 (Bild Nr. D101366\_69).

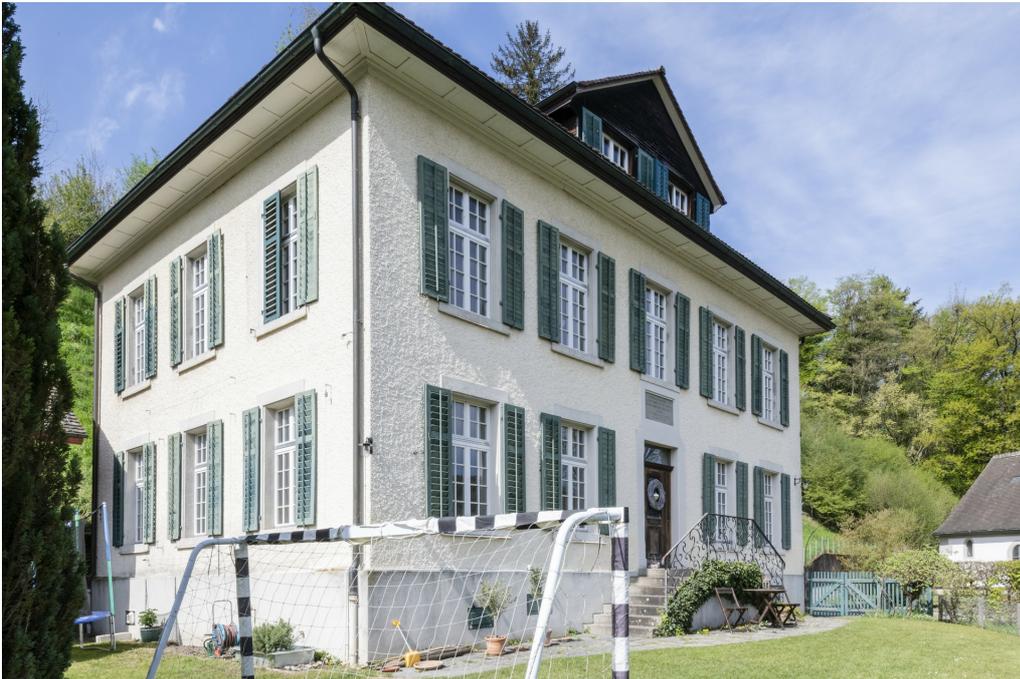
Ref. Pfarrhaus mit Waschhaus, ref. Pfarrhaus (Vers. Nr. 00158), Ansicht von SO, 16.04.2020 (Bild Nr. D101366\_72).

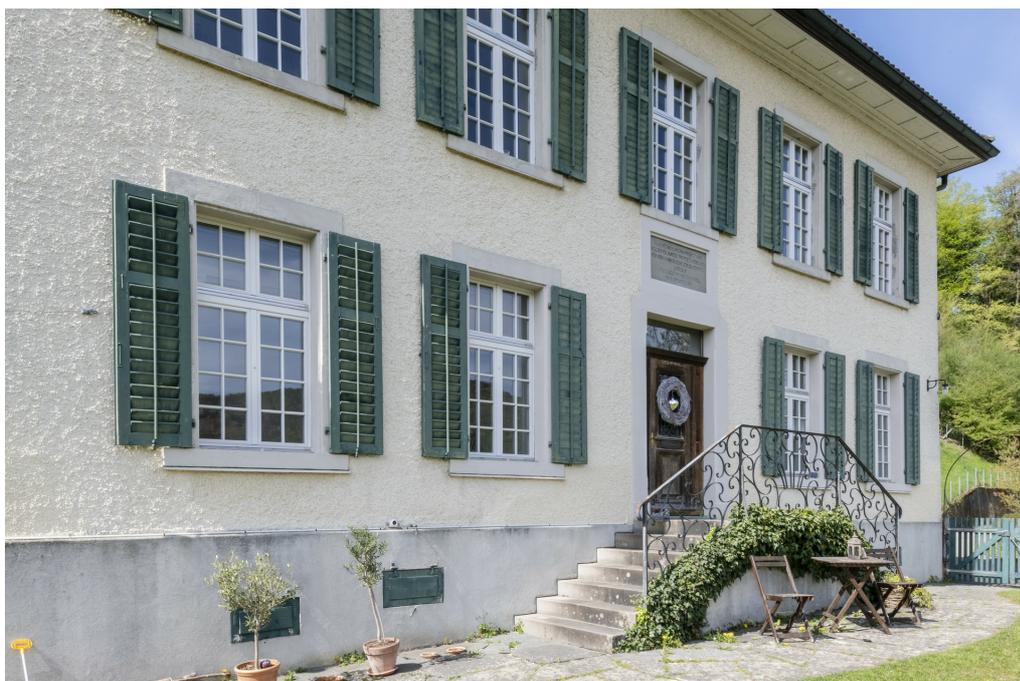
Ref. Pfarrhaus mit Waschhaus, ref. Pfarrhaus (Vers. Nr. 00158), Detail Ostfassade mit Freitreppe vor dem Eingangsportal, Ansicht von SO, 16.04.2020 (Bild Nr. D101366\_73).

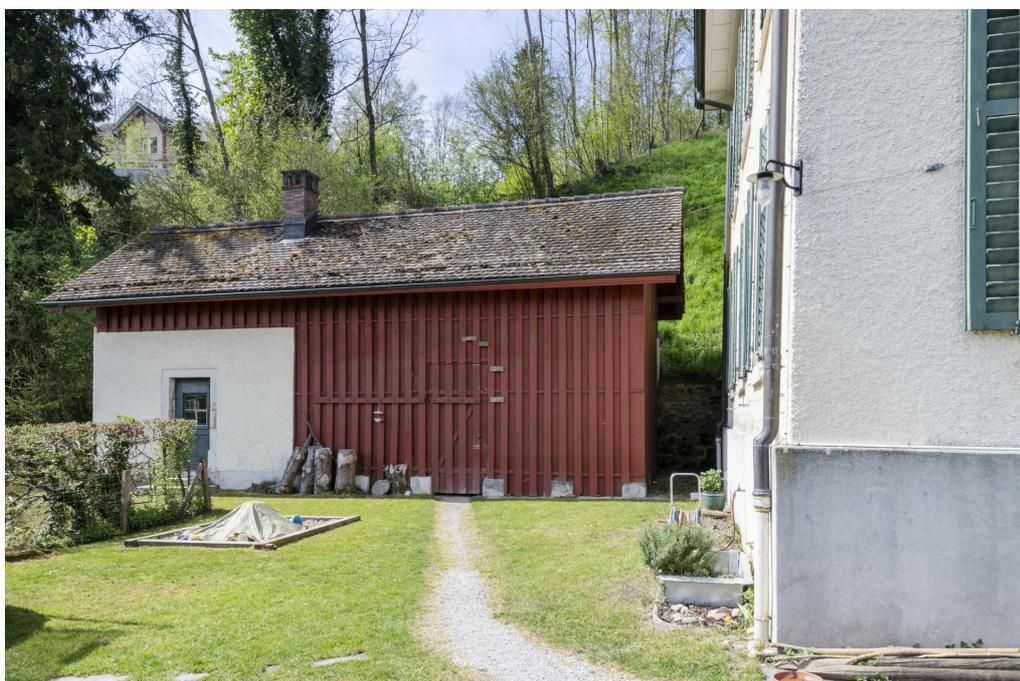
Ref. Pfarrhaus mit Waschhaus, Waschhaus (Vers. Nr. 00159), Ansicht von O, 16.04.2020 (Bild Nr. D101366\_75).

Gemischt konstruierter, längsrechteckiger Satteldachbau mit Biberschwanzziegeln eingedeckt sowie Kamin und offenen Dachuntersichten. Der massive südöstliche Gebäudeteil ist über einem grauen Sockel verputzt und weiss gestrichen, die restlichen Fassaden zeigen eine rot bemalte, profilierte Bretterverschalung. Der vermutlich fensterlose Bau ist durch zwei Eingänge an der dem Garten zugewandten östlichen Trauffassade erschlossen: Während in die Bretterverschalung eine einfache Türe eingelassen ist, befindet sich im massiven Teil über drei Treppenstufen eine blau bemalte Holztür mit Fenstereinsatz in einer Türöffnung mit Sandsteingewände.
