## Inventar der Denkmalschutzobjekte von überkommunaler Bedeutung

# Ehem. Pfarrhaus mit Waschhaus

Schlieren

Adresse(n) Kirchgasse 4, 4.1  
Bauherrschaft  
ArchitektIn Heinrich Morf (1671/1674–1745)  
Weitere Personen Jakob Gerig (o. A. – o. A.) (Baumeister), Jakob Gerig (o. A. – o. A.) (Zimmermann, Zimmermeister)  
Baujahr(e) 1737–1738  
Einstufung regional  
Ortsbild überkommunal nein  
ISOS national nein  
KGS nein  
Datum Inventarblatt 13.09.2019 Maja Held

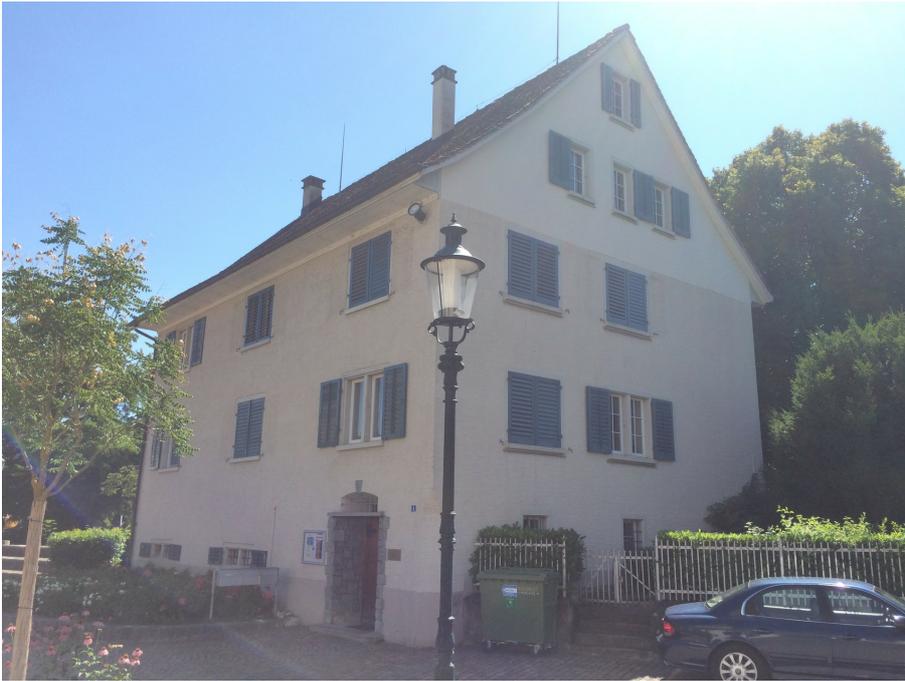
Ehem. Pfarrhaus mit Waschhaus, Ehem. Pfarrhaus (Vers. Nr. 00292), Ansicht von W, 08.08.2016 (Bild Nr. D100677\_21).

Der stattliche Massivbau besitzt über einem erhöhten Kellergeschoss zwei Wohngeschosse und ein teilweise ausgebautes, zweigeschossiges Dachgeschoss. Der Bau wird von einem leicht geknickten Satteldach überfangen, welches mit Biberschwanzziegeln gedeckt ist. Wahrscheinlich wurde die nördliche Dachschräge von zwei Schlepptgauben durchbrochen und die Fassaden wiesen eine Eckquadrierung auf (vgl. Baumodell im Schweizerischen Landesmuseum). Heute ist das ganze Gebäude vollflächig verputzt. Im Kellergeschoss sind schmale, liegende Doppelfenster zur Belüftung und Belichtung der Räumlichkeiten eingelassen; an der südwestlichen Giebelfassade, hinter der sich das Treppenhaus zu den Wohngeschossen befindet, sind die Fensteröffnungen dagegen grösser. Die OG sind regelmässig befenstert. Während die beiden Vollgeschosse mit Doppelfenstern versehen sind, zeigen die Giebelfelder einfache Fensteröffnungen. Die Fenster sind sprossiert und mit Klapppläden versehen. Die steinernen Gewände der Fenster sind gefasst, waren urspr. grau gefasst oder steinsichtig (vgl. Baumodell im Schweizerischen Landesmuseum). Das EG umfasst das Treppenhaus im SW, das über einen erneuerten Zugang von der Kirchgasse betretbar ist, sowie einen vom Garten zugänglichen Keller. Die beiden Bereiche sind durch einen Durchgang verbunden. Der Keller wiederum ist in drei Einzelkeller unterteilt. Der grösste, östlich liegende nimmt fast die Hälfte der Grundrissfläche ein. In ihm sind zwei Eichenstützen mit Sattelholz und die Jahreszahl 1738 erhalten. Die Wohngeschosse und das DG sind über das Treppenhaus erschlossen. Die Räume der OG reihen sich traufseitig um einen von O nach W verlaufenden Stichgang. Gemäss Quellen sind im Innern u.a. Tonplattenböden, Parkett, Täfer und Stuckdecke sowie drei Kachelöfen, Zimmertüren und Einbauschränke erhalten. Im 2. OG wurden 1998 bei Untersuchungen der Farbschichten der Wände und des Holzwerks Schablonenmalereien und eine Maserierung festgestellt und teilweise wiederhergestellt. Der bauzeitliche, liegende Dachstuhl mit Andreaskreuz scheint intakt, im DG wurden in jüngerer Zeit einige Räume eingebaut.

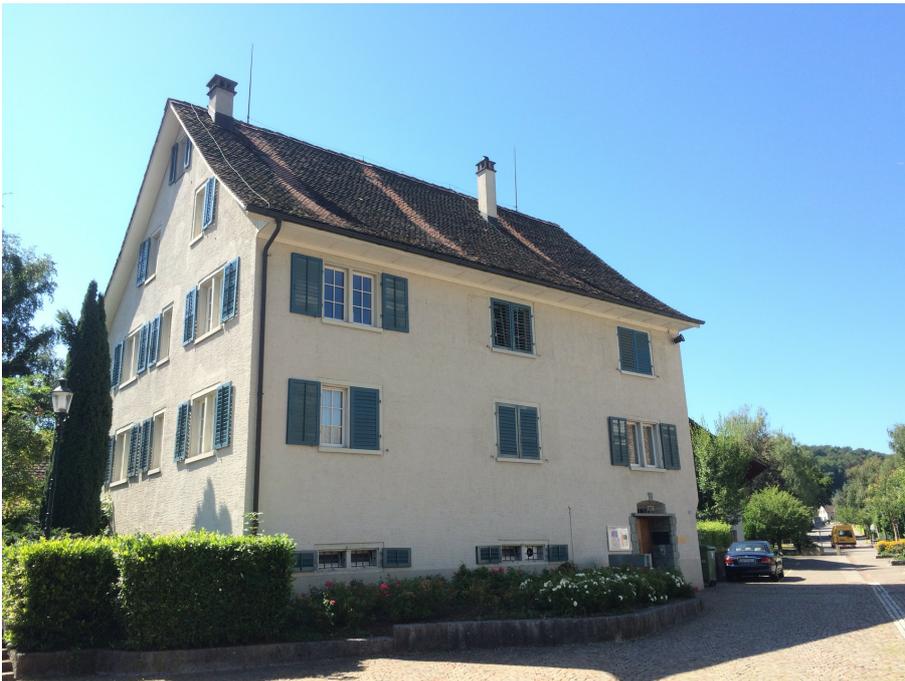
Ehem. Pfarrhaus mit Waschhaus, Ehem. Pfarrhaus (Vers. Nr. 00292), Ansicht von NW, 08.08.2016 (Bild Nr. D100677\_22).

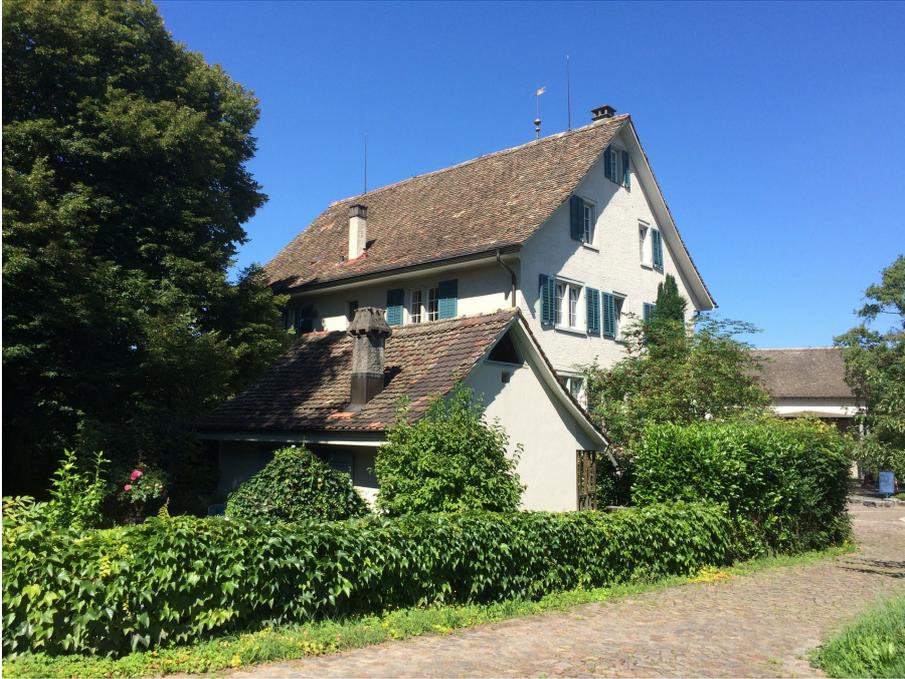
Ehem. Pfarrhaus mit Waschhaus, Ansicht von SO, 08.08.2016 (Bild Nr. D100677\_23).

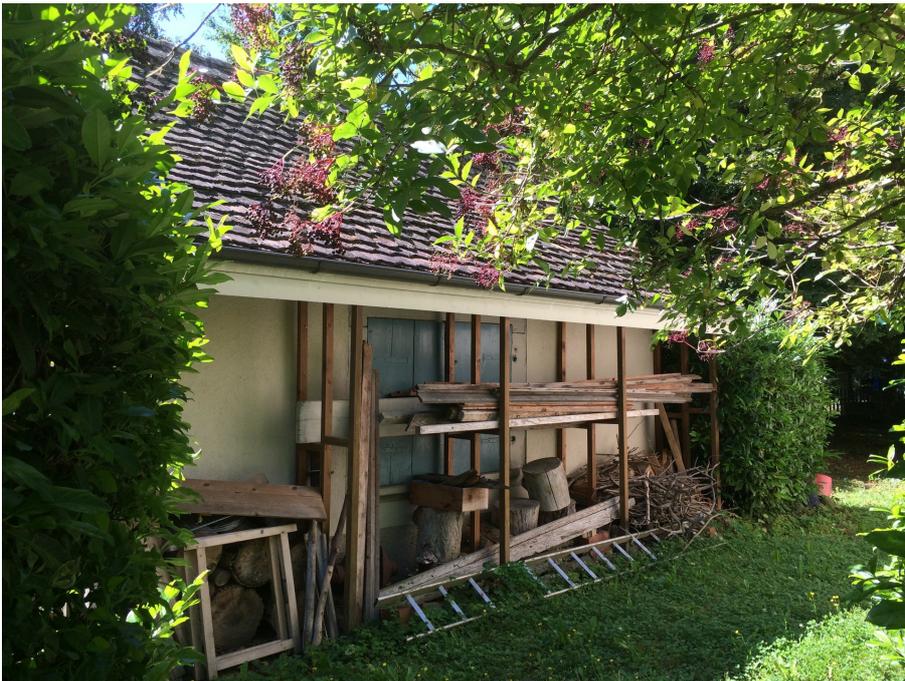
Ehem. Pfarrhaus mit Waschhaus, Waschhaus (Vers. Nr. 00293), Ansicht von N, 08.08.2016 (Bild Nr. D100677\_24).

Der massive, eingeschossige Putzbau wird von einem leicht geknickten Satteldach mit Biberschwanzziegel abgeschlossen. Wahrscheinlich wiesen die Fassaden eine Eckquadrierung auf (vgl. Baumodell im Schweizerischen Landesmuseum). Der Bau wird von der südwestseitigen Giebelfassade her erschlossen. Traufseitig öffnet sich jeweils ein Doppelfenster mit steinernem Gewände, während unter den Giebeln Lüftungslöcher eingelassen sind. Im nordöstlichen Giebelfeld ist ausserdem eine grössere, trapezförmige Öffnung mit hölzernem Gewände als Rauchabzug vorhanden.
