Inventar der Denkmalschutzobjekte von überkommunaler Bedeutung

Sog. «Maaghaus» mit Waschhaus

Adresse(n) Zürcherstrasse 9, 9a, 9a.1
Bauherrschaft
ArchitektIn
Weitere Personen
Baujahr(e) 1668–1850
Einstufung kantonal
Ortsbild überkommunal ja
ISOS national ja
KGS nein
Datum Inventarblatt 27.05.2021 Dominique Sigg

Objekt-Nr.	Festsetzung Inventar	Bestehende Schutzmassnahmen		
10000038	RRB Nr. 5113/1979 Liste ohne Inventarblatt, AREV Nr. 0452/2021 Liste und Inventarblatt	PD	25.02.1982	RRB Nr. 4113/1981 vom 11.11.1981 Beitragszusicherung
10000039	AREV Nr. 0452/2021 Liste und Inventarblatt	PD	25.02.1982	RRB Nr. 4113/1981 vom 11.11.1981 Beitragszusicherung
10000178	RRB Nr. 5113/1979 Liste ohne Inventarblatt, AREV Nr. 0452/2021 Liste und Inventarblatt	PD	18.04.2002	BDV Nr. 0404/1999 vom 24.08.1999 Beitragszusicherung

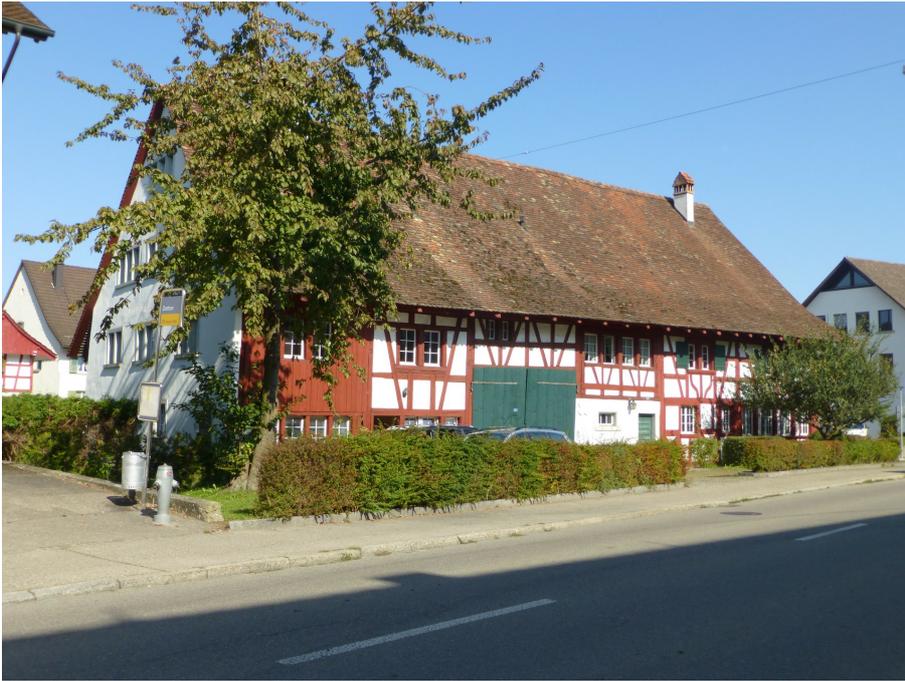
Sog. «Maaghaus» mit Waschhaus, sog. "Maaghaus", links der ehem. Ökonomieteil (Vers. Nr. 00178), rechts Wohnteil (Vers. Nr. 00038), Ansicht von SW, 26.09.2014 (Bild Nr. D100559_10).

Das sog. «Maaghaus» mit Waschhaus besteht aus einem Vielzweckbauernhaus mit Wohnteil im SO (Vers. Nr. 00038) und ehem. Ökonomieteil im NW (Vers. Nr. 00178) und einem freistehenden Waschhaus (Vers. Nr. 00039). Das Vielzweckbauernhaus ist ein zweigeschossiger Bau unter einem gemeinsamen geknickten Satteldach. Das Dach verfügt bis auf zwei jüngere Schleppgauben auf der Nordostseite des ehem. Ökonomieteils über geschlossene Dachflächen. Vier Flugsparrendreiecke, deren Hängesäulen zwiebelförmig enden, stützen den Dachvorsprung auf der Südostseite. An den Bogen der Flugsparrendreiecke ist je ein Zürcher Wappen angebracht. Am Bug des Flugsparrendreiecks an der Ostecke ist in ein Wappenschild die Jahreszahl «1668» eingeritzt.

Der Wohnteil des sog. «Maaghauses» ist ein Fachwerkbau mit verputzten und weiss gestrichenen Ausfachungen. Die fast symmetrische Giebelfassade im SO ist mit geschweiften Streben in den Brüstungsgefachen des OG und 1. DG verziert. Das EG weist zwei kleinere und ein grösseres zweiflügliges Fenster mit Bretterläden sowie ein an die südliche Hausecke gerücktes Zwillingsfenster auf. Im OG sind drei Zwillingsfenster mit Bretterläden und im 1. DG ein Zwillings- und zwei Einzelfenster mit Bretterläden regelmässig angeordnet. Der Giebel weist im 2. DG dreieckige Lüftungsöffnungen auf. Die beiden mittleren Ausfachungen zwischen dem 1. und 2. DG sind mit der Inschrift «erbaut 1668» und «renoviert 1999» versehen. Der Raum in der Südecke des EG wird zusätzlich von einer aus vier zweiflügligen Fenstern bestehenden Fensterreihe von SW her belichtet. Ein kleineres zweiflügliges Fenster schliesst westlich daran an. Im OG sind dieselben Zwillingsfenster mit Bretterläden und geschweiften Streben in den Brüstungen zu finden wie auf der Südostseite. Die Nordostfassade verfügt im O im EG und OG je über ein Einzelfenster mit Bretterladen und im W im EG über ein Einzelfenster und im OG über ein Zwillingsfenster. Eine Tür mit Verglasung befindet sich gleich neben dem westlichen Ständer als einziger Zugang zum Wohnteil. Im OG ist darüber ein türgrosses Fenster mit Bretterladen angebracht.

Beim ehem. Ökonomieteil des sog. «Maaghauses» handelt es sich um einen Fachwerkbau mit teilweise gemauertem EG und gemauerter Nordwestfassade. Die Mauern und Ausfachungen sind verputzt und weiss gestrichen. Die vier Querzonen, die den Bau ursprünglich in verschiedene Ökonomiebereiche unterteilten, sind heute noch an der Südwestfassade ablesbar: Von W her betrachtet ist die erste Zone im OG mit vertikalen Brettern verkleidet und verfügt im EG über eine Fensterreihe aus vier Einzelfenstern und im OG über ein Zwillingsfenster. Die zweite Zone besteht im EG aus einer Bretterwand mit einer Fensterreihe aus drei kleinen Fenstern und eine Brettertür und besitzt im OG wiederum ein Zwillingsfenster. In der dritten Zone reicht ein grosses zweiflügliges Tenntor bis in die Mitte des OG. Im OG ist links ein kleines Zwillingsfenster eingelassen. Die vierte Zone ist im EG gemauert. Rechts befindet sich eine Tür und links eine kleines liegendes Fenster. Das OG besitzt eine Fensterreihe aus vier Einzelfenstern. Die Nordwestfassade weist im EG eine verglaste Tür und zwei Einzelfenster auf. Im OG sind drei regelmässig verteilte Zwillingsfenster eingelassen und im Giebel sind drei Drillings- und ein Zwillingsfenster symmetrisch angeordnet. An der Nordostfassade ist das OG der westlichen drei Querzonen über eine Holzlaube zugänglich. Auch auf dieser Seite ist die östlichste Querzone im EG gemauert und verfügt über eine Tür als Zugang.

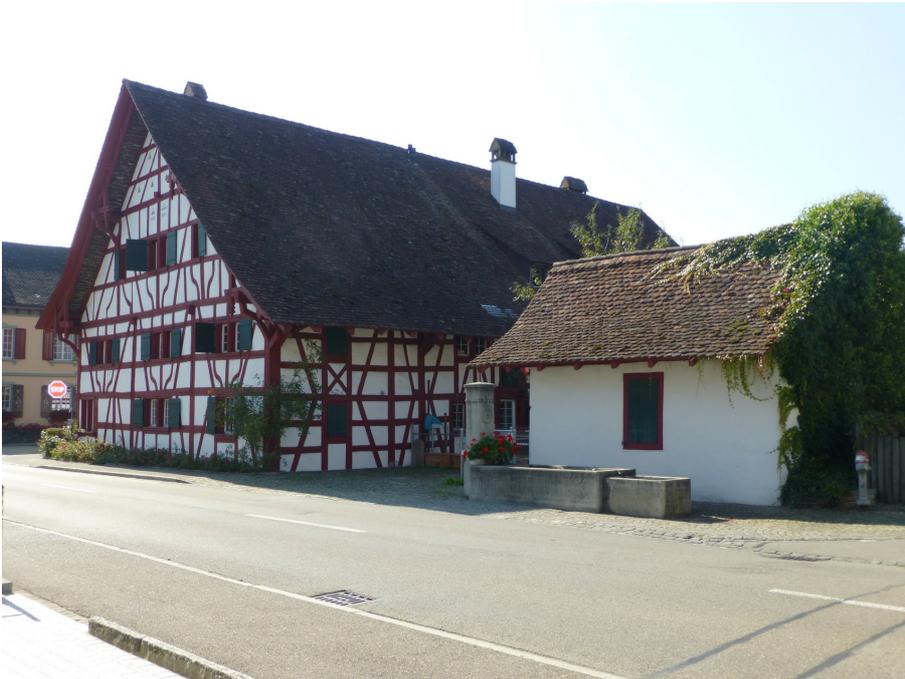
Sog. «Maaghaus» mit Waschhaus, Ansicht von O, 26.09.2014 (Bild Nr. D100559_01).

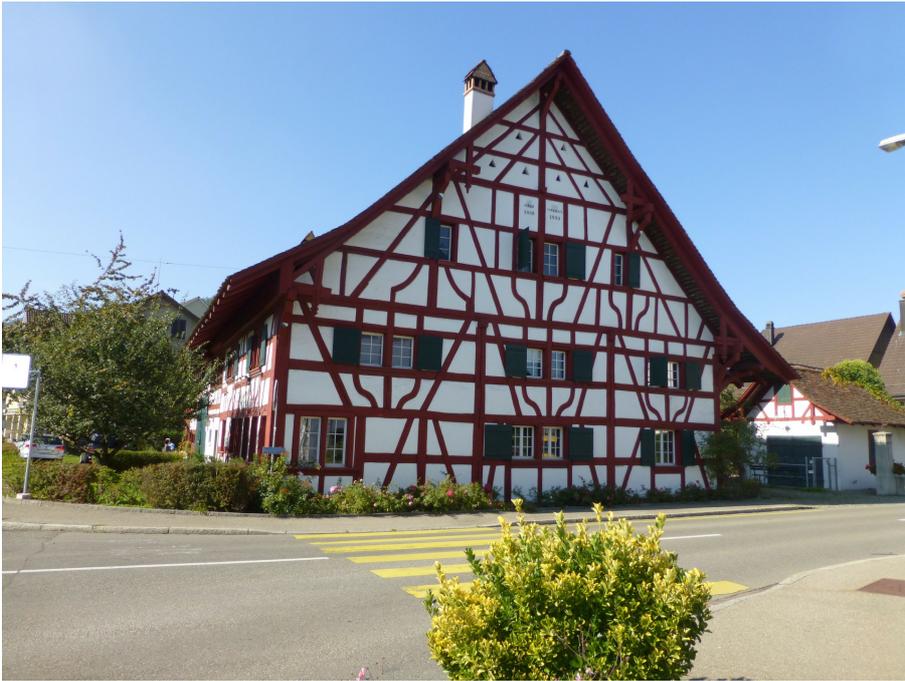
Sog. «Maaghaus» mit Waschhaus, Ansicht von SO, 26.09.2014 (Bild Nr. D100559_07).

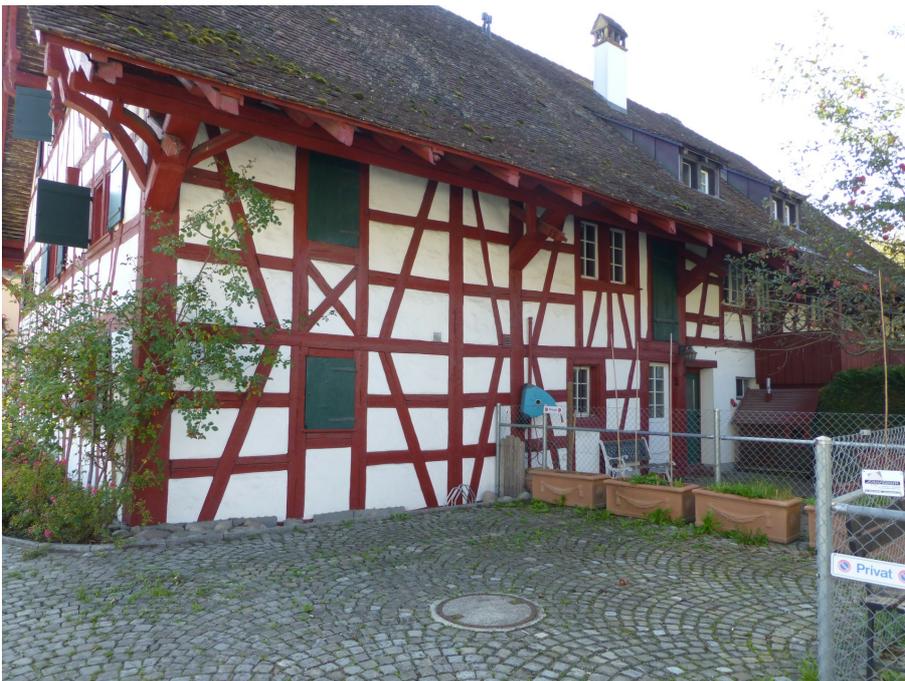
Sog. «Maaghaus» mit Waschhaus, sog. "Maaghaus" mit Wohnteil (Vers. Nr. 00038) und ehem. Ökonometeil (Vers. Nr. 00178), Ansicht von O, 26.09.2014 (Bild Nr. D100559_03).

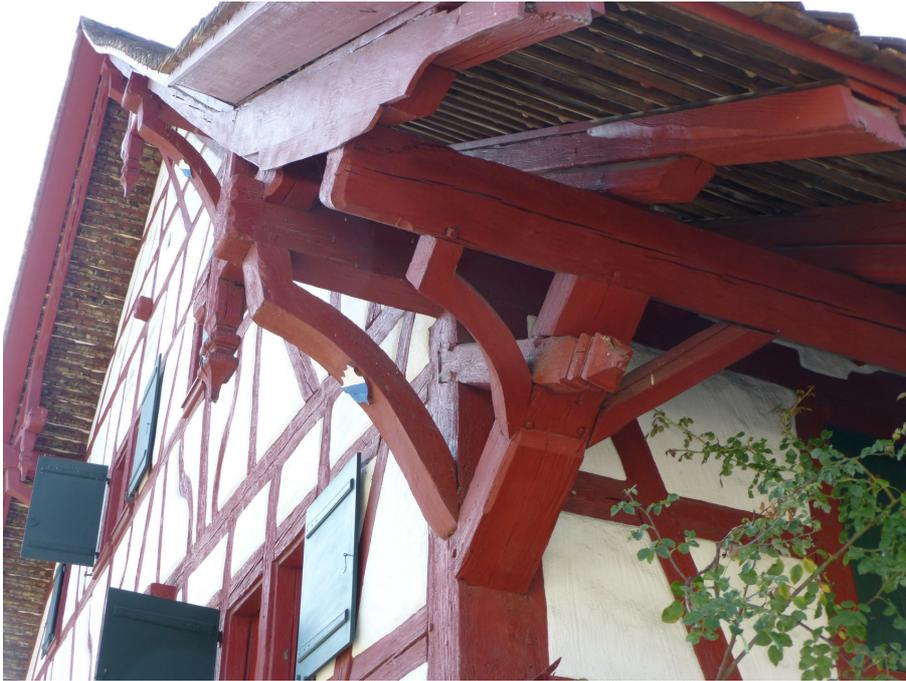
Sog. «Maaghaus» mit Waschhaus, Wohnteil (Vers. Nr. 00038) des sog. "Maaghauses", Dachkonstruktion an der Ostecke, Ansicht von NO, 26.09.2014 (Bild Nr. D100559_05).

1668	Gemäss Jahreszahl im Wappenschild an der Ostecke des Wohnteils mutmasslicher Bau des Vielzweckbauernhauses
1850	Bau des Waschhauses
1866–1918	Bauten am Vielzweckbauernhaus (1866, 1871, 1877, 1880, 1893, 1911, 1918)
1921	Renovierung des Vielzweckbauernhauses
1941	Schleppdachanbau mit Silo und Hühnerhaus am Waschhaus
1981–1982	Umfassende Gesamtsanierung des Vielzweckbauernhauses, Rekonstruktion des Sichtfachwerks im EG der Südostfassade des Wohnteils, Umbau des Ökonomieteils zu Wohnzwecken: Veränderungen an der Fassade und Errichtung von zwei Schleppgauben auf der Nordostseite
1986	Renovierung des Waschhauses mit Abbruch des Schleppdachanbaus
1999	Fassadenrenovation des Wohnteils des Vielzweckbauernhauses
2010	Einbau von Schallschutzfenstern im ganzen Vielzweckbauernhaus

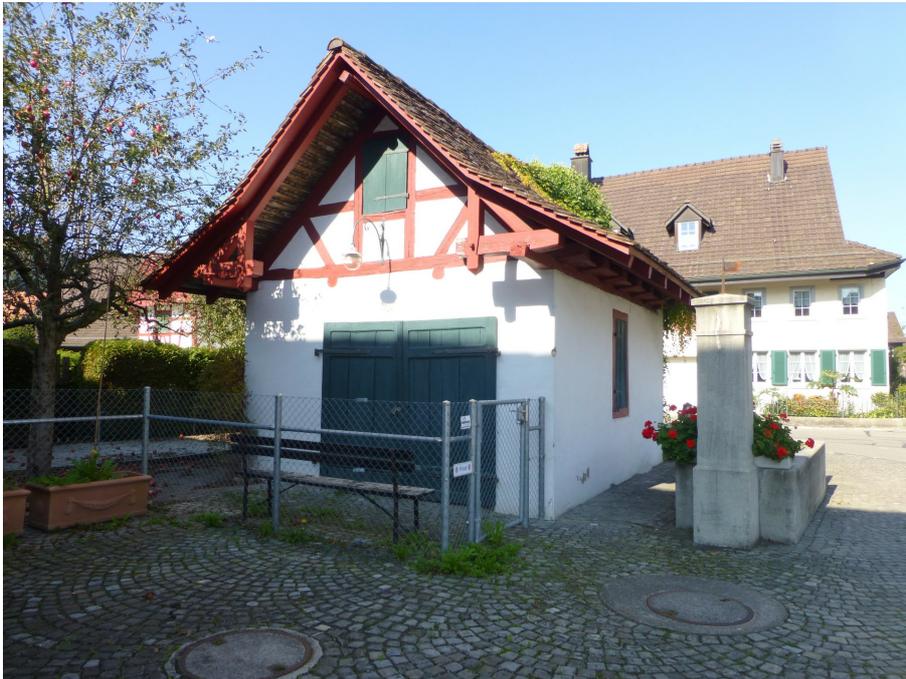
Sog. «Maaghaus» mit Waschhaus, Waschhaus (Vers. Nr. 00039), Ansicht von S, 26.09.2014 (Bild Nr. D100559_02).

Das Waschhaus ist ein eingeschossiger Bau mit gemauertem EG und einem DG in Fachwerkkonstruktion. Die Mauer und die Ausfachungen sind verputzt und weiss gestrichen. Das geknickte Satteldach verfügt über Flugsparrendreiecke. An der Südost-, Nordost- und Nordwestfassade ist je mittig ein Fenster mit Bretterladen eingelassen. Der Giebel an der

Südwestfassade verfügt ebenso über ein Fenster mit Bretterladen. Als Zugang zum Waschhaus dient ein zweiflügliges Brettertor im SW. Unter dem Giebelfenster ist eine Schirmwandleuchte angebracht.
