Inventar der Denkmalschutzobjekte von überkommunaler Bedeutung

Ref. Pfarrliegenschaft

Gemeinde
Volketswil

Adresse(n) Pfarrain 7, 7.1
Bauherrschaft Kirchgemeinde Volketswil
ArchitektIn Hans Caspar Stadler (1786–1867)
Weitere Personen August Conrad Stadler (1816–1901) (Bauleiter), Hans Jakob Gull (1801–1843) (Maurer), Jakob Hotz (o. A. – o. A.) (Hafner)
Baujahr(e) 1638–1962
Einstufung regional
Ortsbild überkommunal nein
ISOS national nein
IVS nein
KGS nein
Datum Inventarblatt 29.09.2022 Anita Gisler

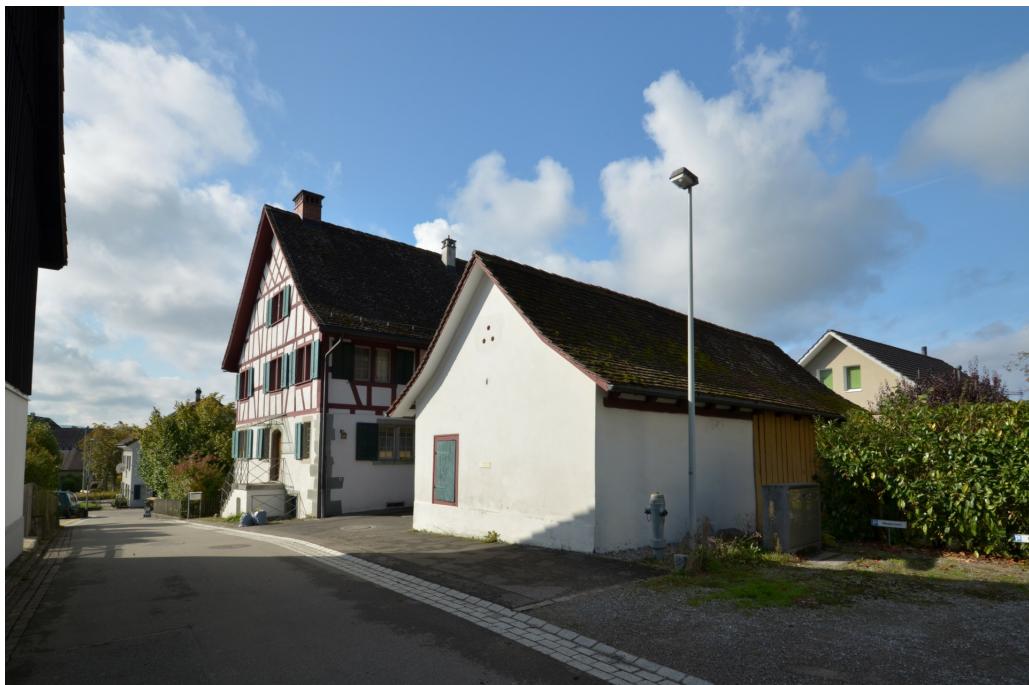
Ref. Pfarrliegenschaft, Ansicht von NO, 31.10.2021 (Bild Nr. D101385_02).

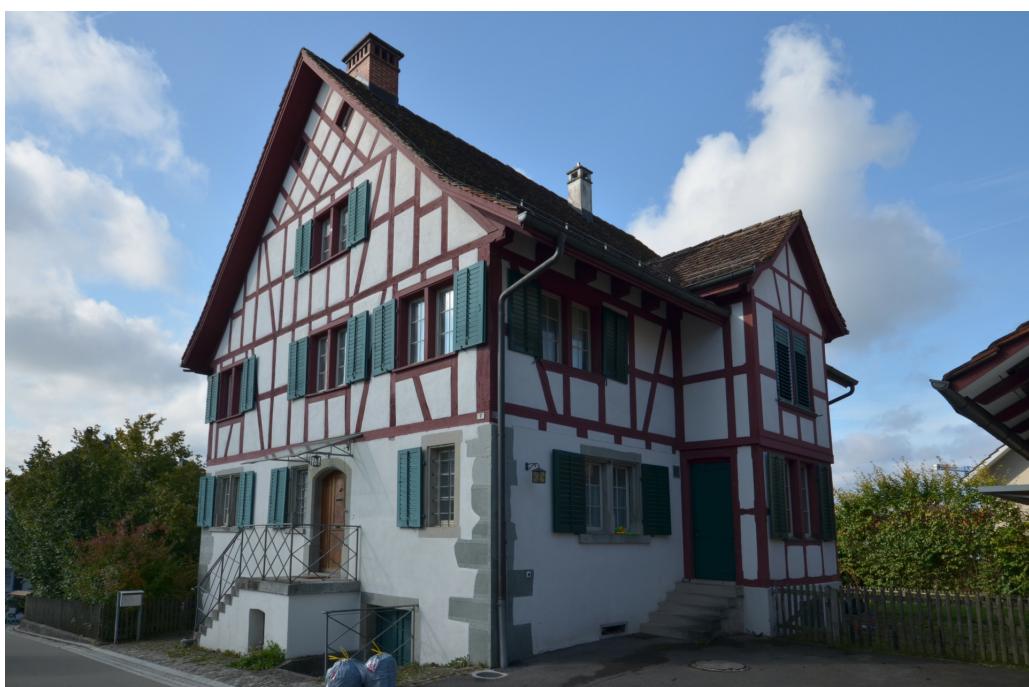
Dreigeschossiger, gemischt konstruierter Bau mit ziegelgedecktem Satteldach (doppelte Eindeckung mit Biberschwanzziegeln). Im N ist ein Quergiebel mit einem Eingang angebaut. Kellergeschoss und erhöhtes EG sind gemauert und verputzt und bilden das Sockelgeschoss. Es zeigt Ecken aus Sandsteinquadern, die sich an der Westseite bis ins 1. OG ziehen. Die steile Giebelfassade im O und die Trauffassaden sind in Sichtfachwerk konstruiert. Die 1842 neu errichtete Giebelfassade im W ist massiv und verputzt. Die Erschliessung des Hauses erfolgt durch den Haupteingang an der Ostseite und den Eingang am Quergiebelanbau. Über einen Treppenanbau mit schmiedeeisernem Geländer mit Rautendekor gelangt man zum Haupteingang. Die stichbogige Tür weist ein stark gefasstes Gewände aus Sandstein auf, das mit einer Volute mit Glockenzug verziert ist. Zum Eingang beim Quergiebelanbau führt eine einfache Treppe. Je ein Kellerzugang befindet sich an der Ost- und der Westfassade. Die Westfassade zeigt eine regelmässige, klassizistische Gestaltung mit einteiligen Fenstern und je einem eingemauerten Vordächlein aus Sandstein. An der Süd-, Nord- und Ostseite haben sich die spätgotischen Fenster erhalten. Die unregelmässig verteilten Fenster weisen im Sockelgeschoss Steinrahmen mit Pfosten und gotischer Kehlung auf. Im Innern des Hauses befinden sich noch qualitätsvolle Vertäfelungen von 1842 und ein Kastenofen mit aufgesetzter Urne und Mangandekoration von 1851 (möglicherweise Hafner Oechslin, Zürich).

Ref. Pfarrliegenschaft, Pfarrhaus (Vers.-Nr. 00200), Ansicht von NO, 31.10.2021 (Bild Nr. D101385_03).

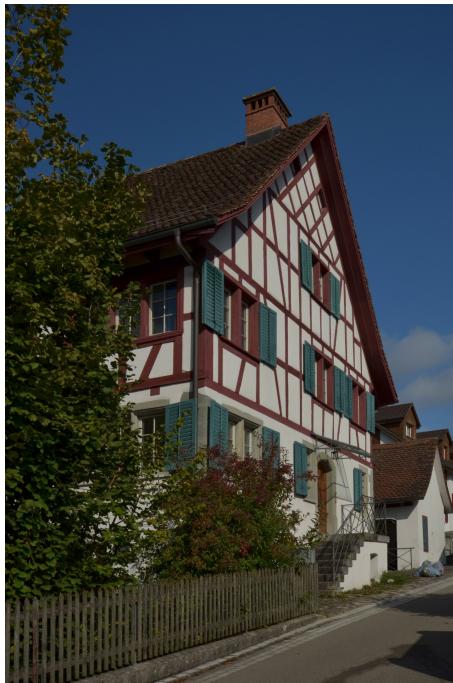
Ref. Pfarrliegenschaft, Pfarrhaus (Vers.-Nr. 00200) und ehem. Waschhaus mit Holzschopf (Vers.-Nr. 00199), Ansicht von SO, 31.10.2021 (Bild Nr. D101385_04).

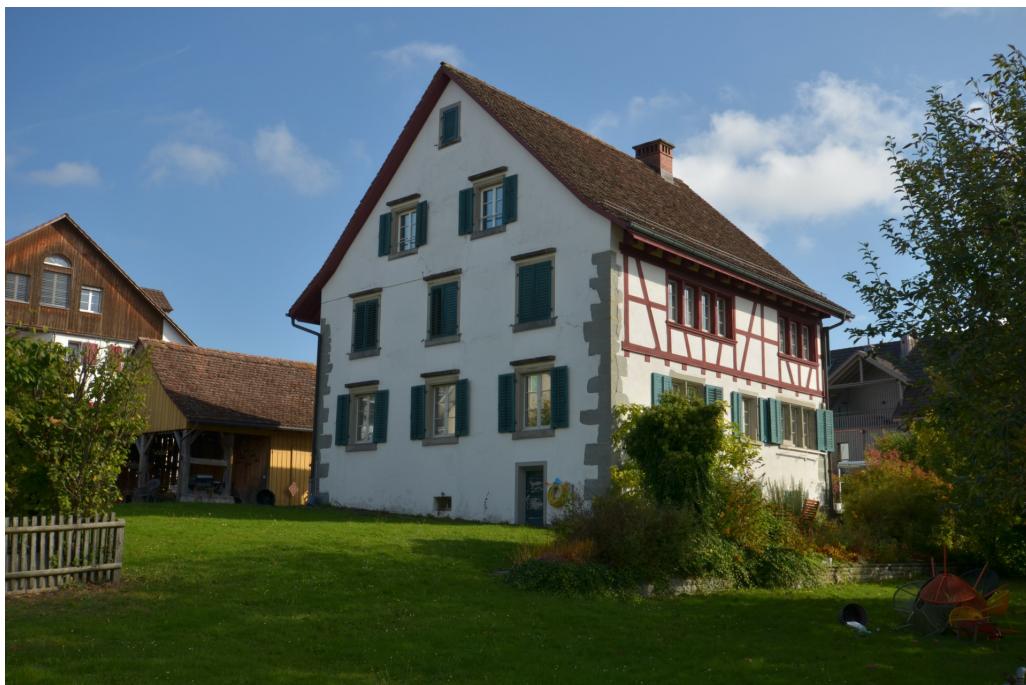
Ref. Pfarrliegenschaft, Pfarrhaus (Vers.-Nr. 00200), links Holzschopf am ehem. Waschhaus (Vers.-Nr. 00199), Ansicht von SW, 31.10.2021 (Bild Nr. D101385_05).

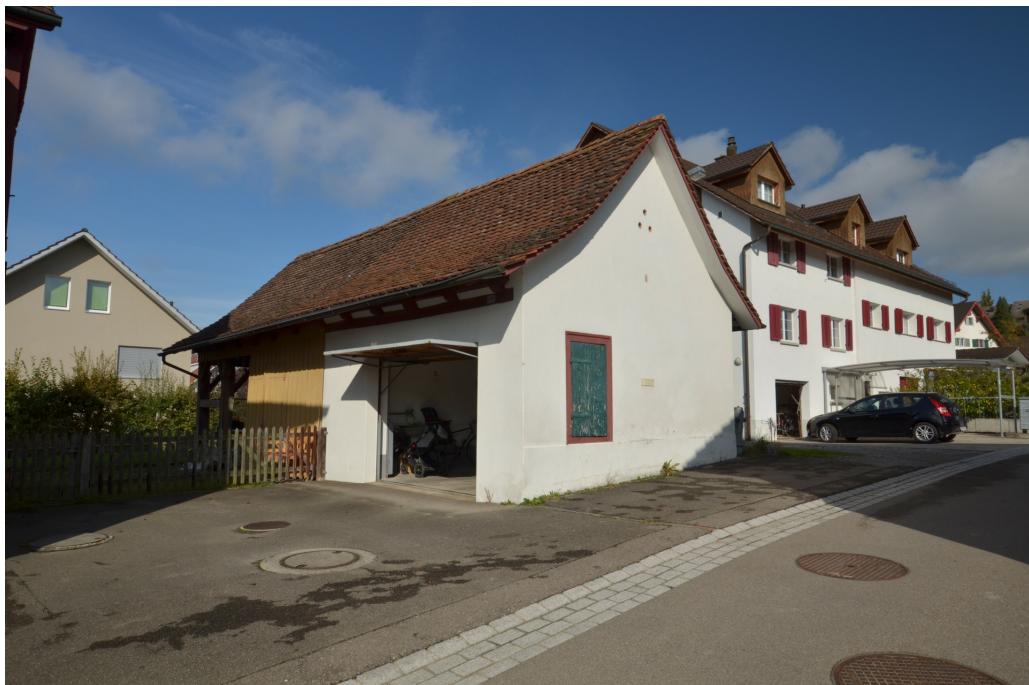
Längsrechteckiger Mischbau unter geknicktem Satteldach mit Ziegeleindeckung. Die östliche Gebäudehälfte ist weiss verputzt und weist gegen S ein Garagentor und gegen O ein Fenster auf. Die westliche Gebäudehälfte ist holzverschalt und als offener Sitzplatz gestaltet. Bauzeitlich erhalten sind die Ständer auf massiver Eichenschwelle im westlichsten Teil des Gebäudes.

Ref. Pfarrliegenschaft, ehem. Waschhaus mit Holzschoß (Vers.-Nr. 00199),
Ansicht von SO, 31.10.2021 (Bild Nr. D101385_06).

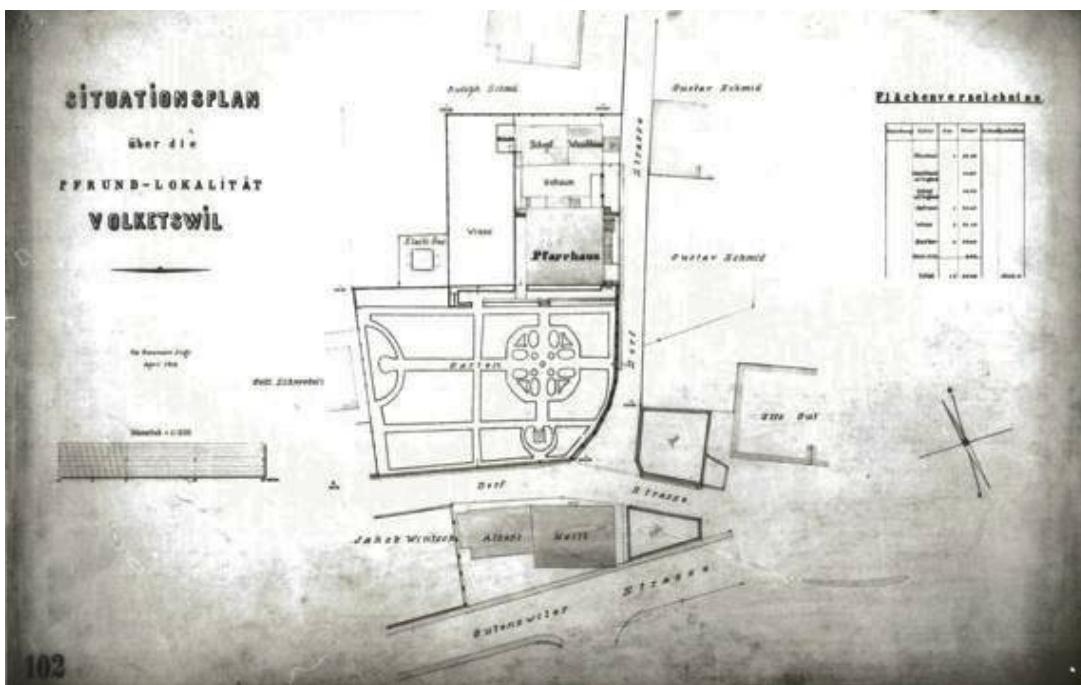
Ref. Pfarriegenschaft, Pfrundlokalität Volketswil, Situationsplan, Bild: StAZH R 1685, 01.04.1914, 20.01.2023 (Bild Nr. D101385 07).
