Inventar der Denkmalschutzobjekte von überkommunaler Bedeutung

Reismühle Hegi: Kanal

230OBWRWINT034

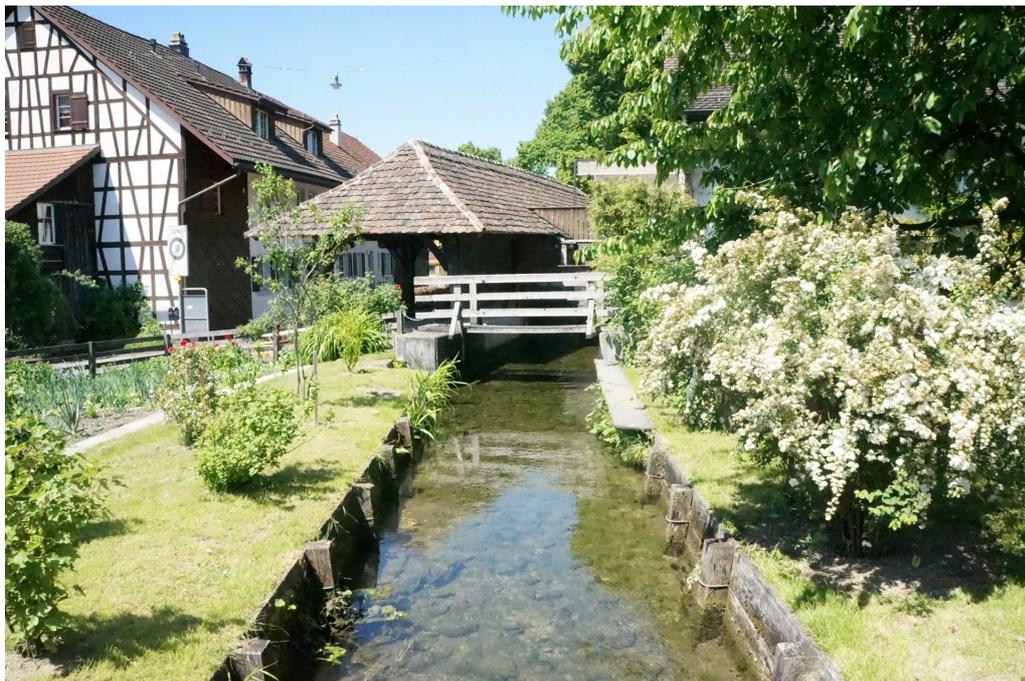
Reismühle Hegi, kurz vor dem Einlauf in das Mühlegebäude mit Sägerei (230OB00216), Blick nach NO, 19.05.2014 (Bild Nr. D100619_04).

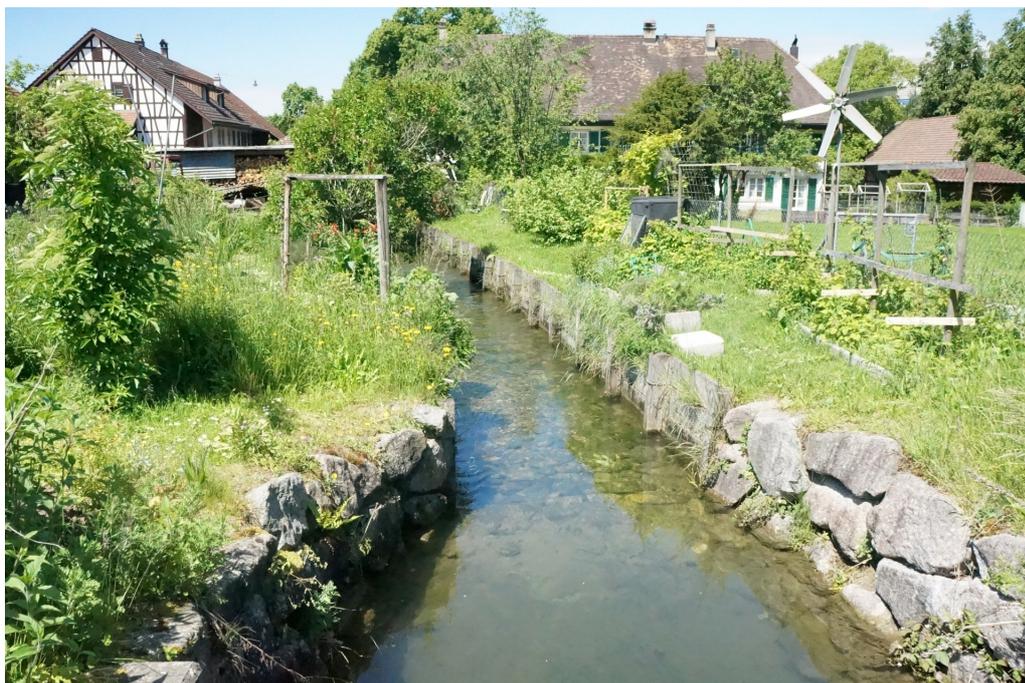
Reismühle Hegi, mit Bruchsteinmauern befestigter Teil, 19.05.2014 (Bild Nr. D100619_05).

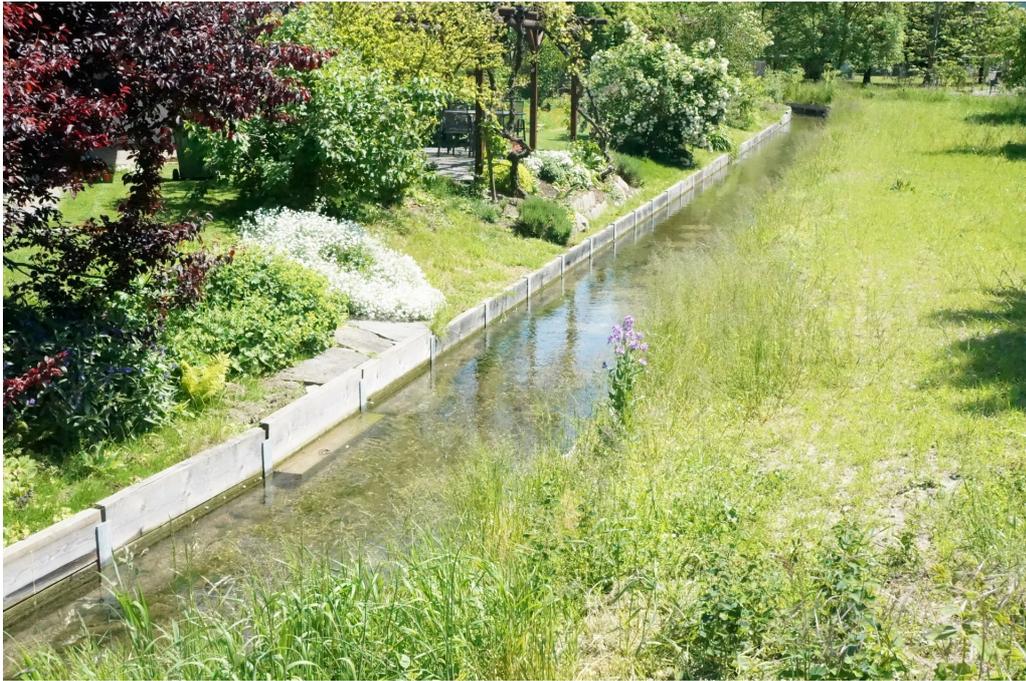
Reismühle Hegi, mit Stellriemen befestigter Teil, 19.05.2014 (Bild Nr. D100619_06).

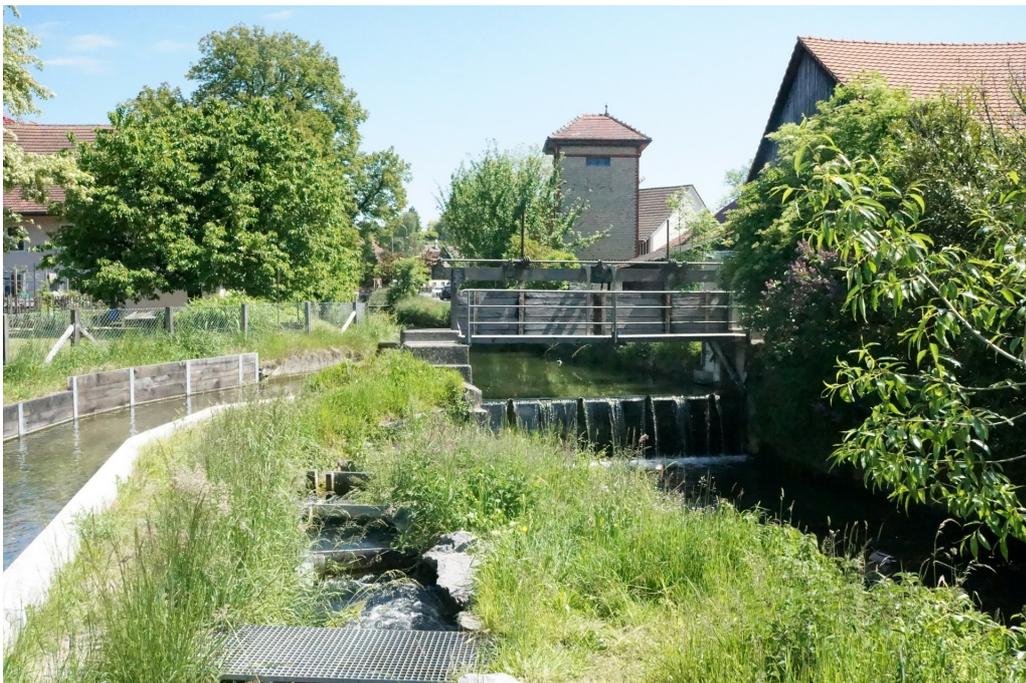
Reismühle Hegi, im Vordergrund die Fischtreppe, rechts die Eulach mit Wehr, 19.05.2014 (Bild Nr. D100619_08).

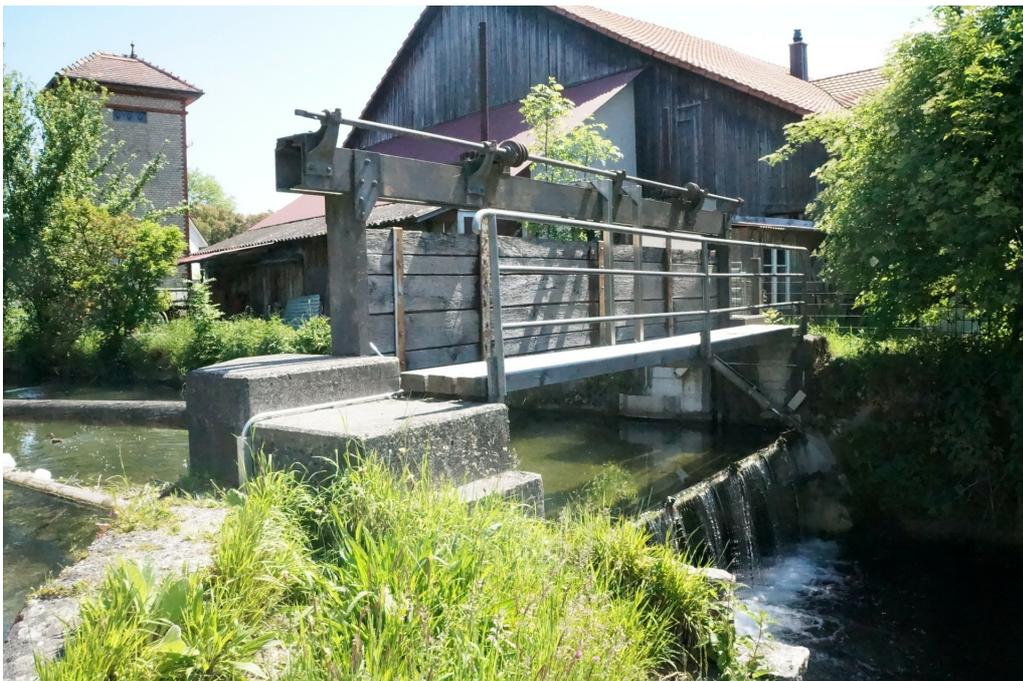
Mit hölzernen Ufersicherungen begrenzter, ca. 2 m breiter Kanal, beginnend bei einem Wehr mit Hubschütz aus dem späten 19. oder frühen 20. Jh., welches bis mindestens zur M. des 20. Jh. jeweils vom benachbarten Bauern, dem «Schweli», von Hand geöffnet wurde, wenn das Wasser stieg. Daran anschliessend befindet sich eine erst kürzlich restaurierte Fischtreppe. Danach verläuft der Kanal westwärts zwischen verschiedenen Privatgärten und unter dem Reismühleweg hindurch bis zum Einlaufbauwerk und treibt dort ein jüngeres Wasserrad an, welches ein heute noch betriebenes Sägewerk im Sägereigebäude antreibt. Die Ufersicherungen wurden 2012–2013 sorgfältig erneuert.

Reismühle Hegi, Wehr mit Hubschütz an der Abzweigung des Kanals von der Eulach, 19.05.2014 (Bild Nr. D100619_10).

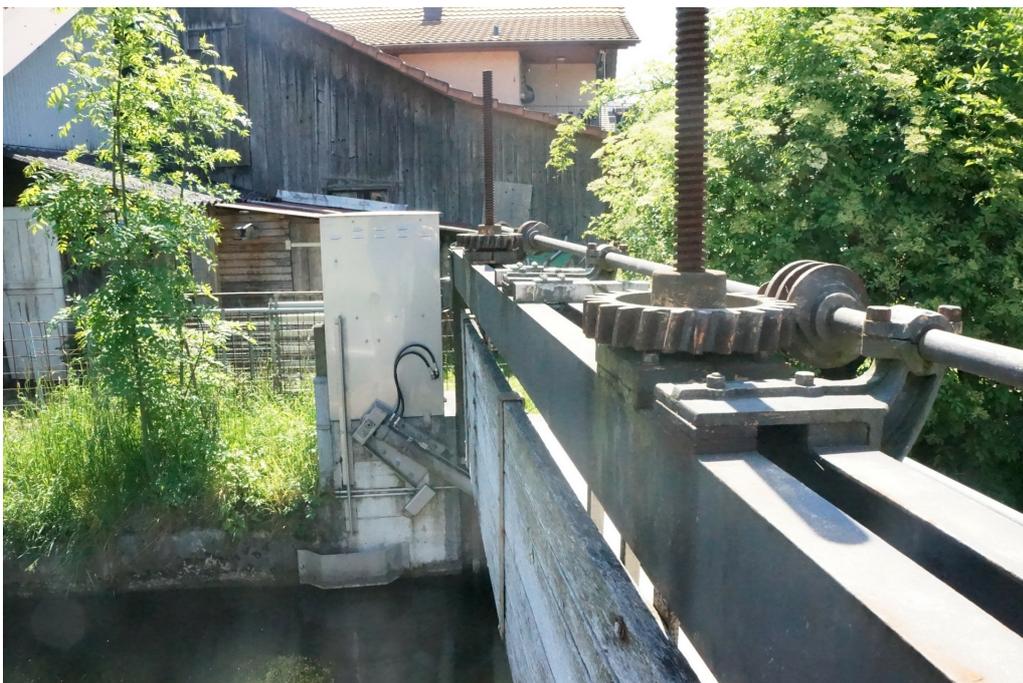
Reismühle Hegi, Wehr mit Hubschütz an der Abzweigung des Kanals von der Eulach, im Hintergrund die jüngere Hebevorrichtung, 19.05.2014 (Bild Nr. D100619_12).
