## Inventar der Denkmalschutzobjekte von überkommunaler Bedeutung

# Ref. Kirchenensemble Veltheim

**Gemeinde**  
Winterthur

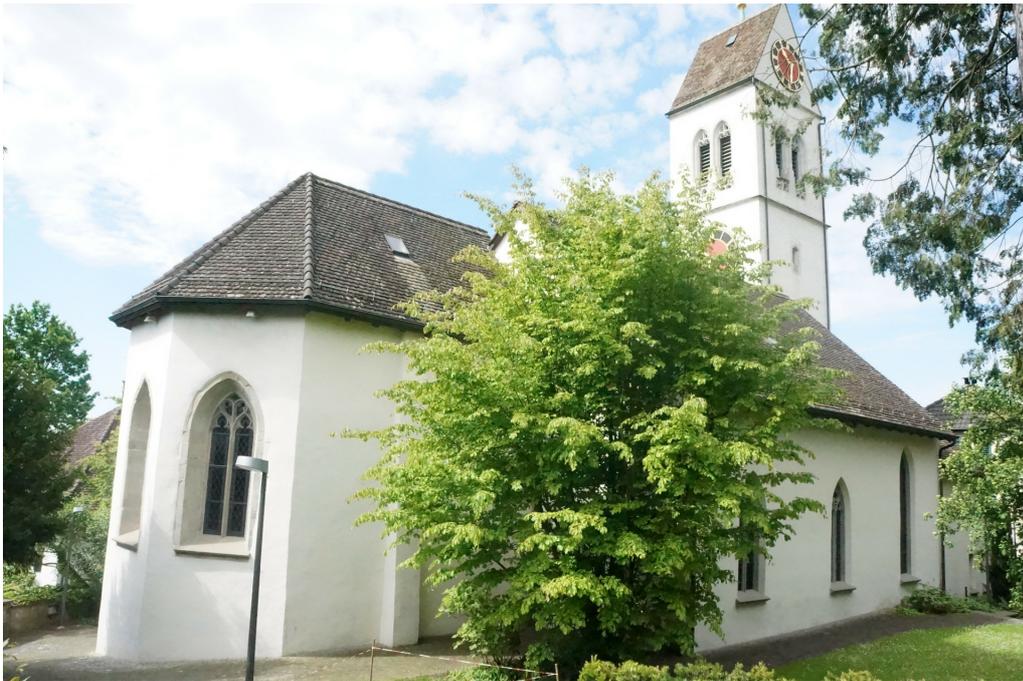
Ref. Kirchenensemble Veltheim, ref. Kirche (230VE00133), Ansicht von NO, 19.05.2014 (Bild Nr. D100634\_01).

Unregelmässiger, über mehr als ein Jahrtausend gewachsener Baukomplex aus Kirchenschiff, Chor und Westturm. Es handelt sich urspr. um eine Marienkirche. Das Mittelschiff weist unterschiedlich grosse, zweiachsig Spitzbogenfenster aus dem späten 19. Jh. auf (neun Glasgemälde aus dem 17. Jh. wurden an das ehem. schweizerische Nationalmuseum verkauft, um die Kosten der Kirchenrenovation von 1899 zu decken). Der Bau ist durchgehend glatt weiss verputzt. Eine Inschrift auf dem südlichen Portal lautet: «Hier wird Wahrheit verkündet 1826.» Im O liegt ein gegenüber dem Schiff um drei Stufen erhöhter Polygonalchor mit drei jeweils zweiachsig Spitzbogenfenstern in einfachem Masswerk. Im SW steht der sich nur ganz leicht nach oben verjüngende Turm. Er besitzt einen Sockel, drei Gurtgesimse und ein Kranzgesims (allesamt 1980 rekonstruiert), ist in vier Geschosse unterteilt und trägt ein fassadenbündiges Satteldach. Im 3. OG weist der Turm auf jeder Seite ein Doppellanzettfenster mit einfachen Masswerkformen auf. In den unteren Geschossen sind unregelmässig verteilte, schiessschartenartige Öffnungen, die teils mit filigran verziertem Gewände versehen sind. Im Innern sind gemäss Quellen Gewölbe und bemalte Schlusssteine, eine jüngere Empore, wohl aus dem 20. Jh., ein schlanker Triumphbogen zwischen Chor und Schiff sowie ein freigelegter, wertvoller Freskenzyklus des 15. Jh. von Hans Haggenberg erhalten.

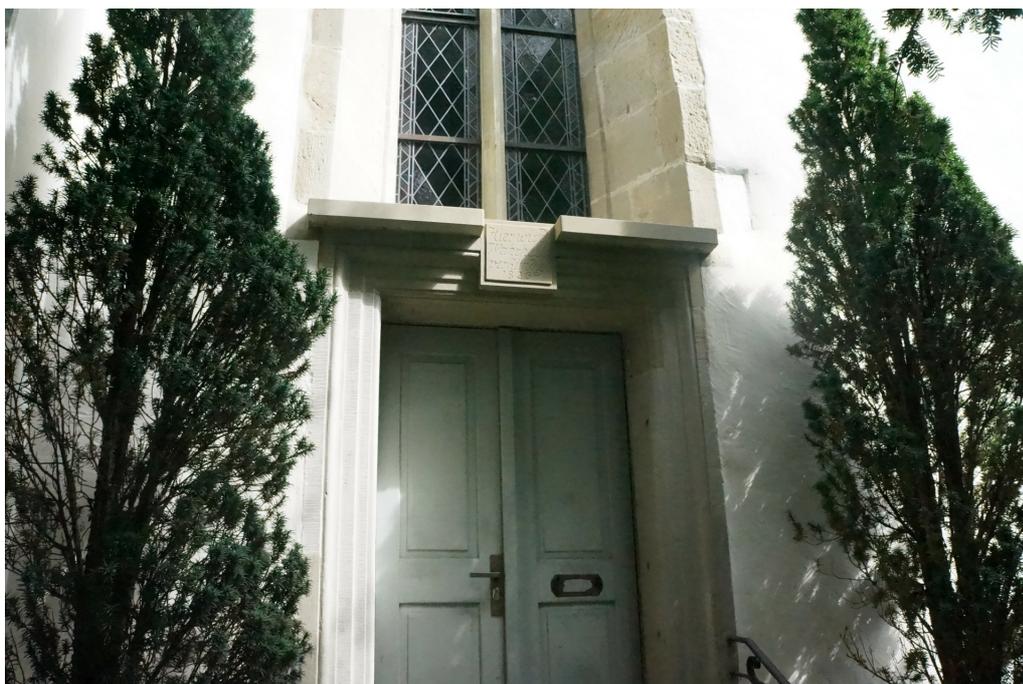
Ref. Kirchenensemble Veltheim, ref. Kirche (230VE00133), Südportal, 19.05.2014 (Bild Nr. D100634\_05).

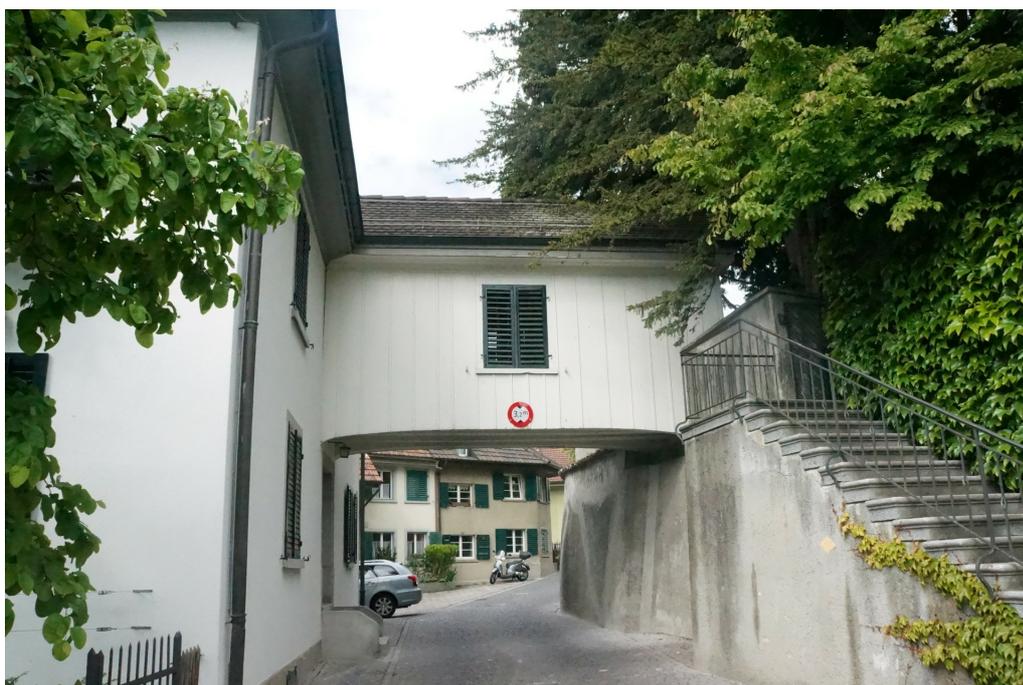
Ref. Kirchenensemble Veltheim, ref. Kirche (230VE00133), Verbindungsgang zum Pfarrhaus (230VE00118), Ansicht von W, 19.05.2014 (Bild Nr. D100634\_06).

In schlichten Formen gestaltetes, längsrechteckiges, zweigeschossiges und unterkellertes Wohnhaus in Mischbauweise unter einem Walmdach, glatt verputzt. Das Gebäude ist rückwärtig (N) parallel zur Felsenhofstrasse orientiert und über diese hinweg über einen holzverschlagenen Verbindungsgang mit dem Vorplatz beim Kirchenportal verbunden. Gegen S besitzt es drei jüngere Dachaufbauten. Strassenseitig ist das Pfarrhaus mit fünf und schmalseitig mit drei Fensterachsen ausgestattet. Im W ragt ein Mittelrisalit mit Giebelabschluss aus der Fassade hervor. Das Gebäude weist durchgehend steinerne Fenster- und Türgewände sowie grün gestrichene, alte hölzerne Fensterläden auf. Die Fenster wurden grösstenteils ersetzt. Im N führt im EG (unter dem Verbindungsgang) eine dreistufige Freitreppe zu einer bauzeitlichen, dreifeldrigen Tür.

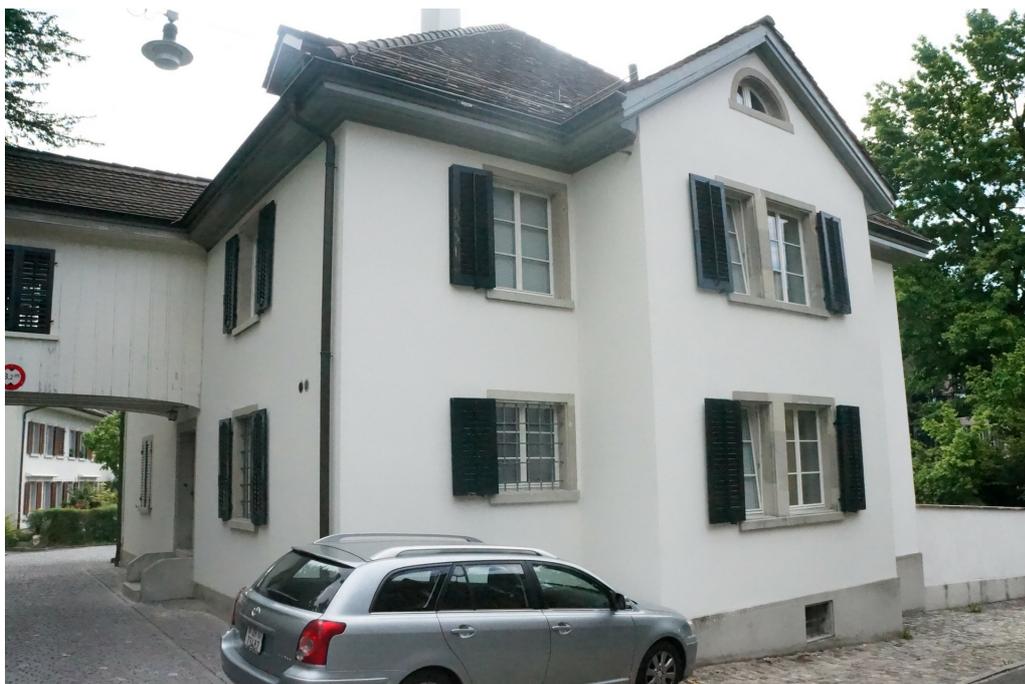
Ref. Kirchenensemble Veltheim, Pfarrhaus (230VE00118), Ansicht von W, 19.05.2014 (Bild Nr. D100634\_10).

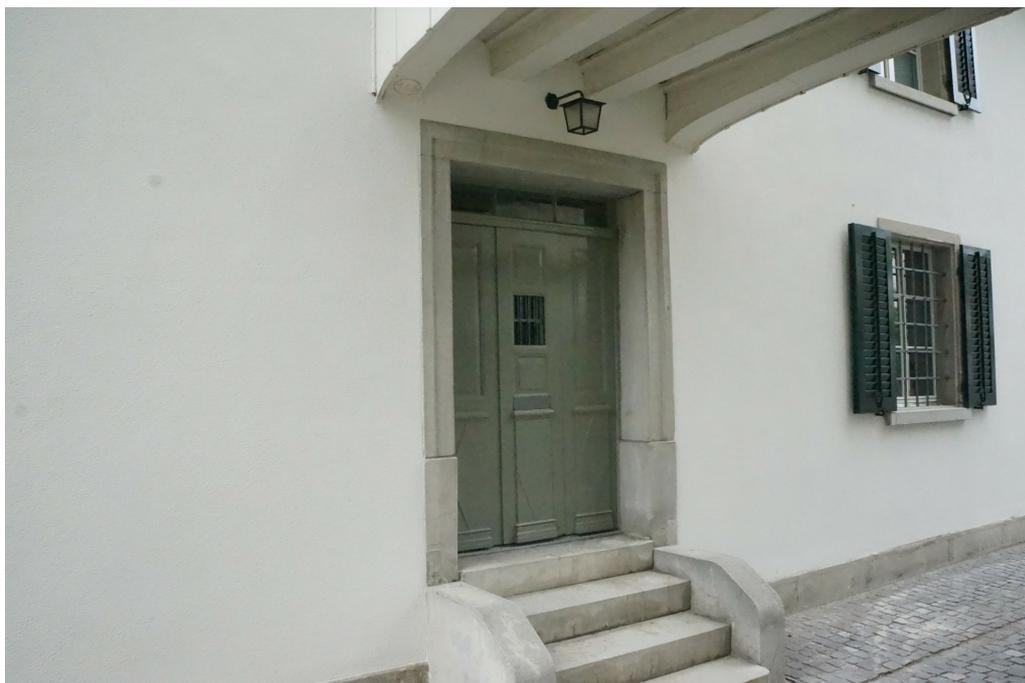
Ref. Kirchenensemble Veltheim, Pfarrhaus (230VE00118), rückseitiger Eingang unter dem Verbindungsgang zur Kirche, 19.05.2014 (Bild Nr. D100634\_08).

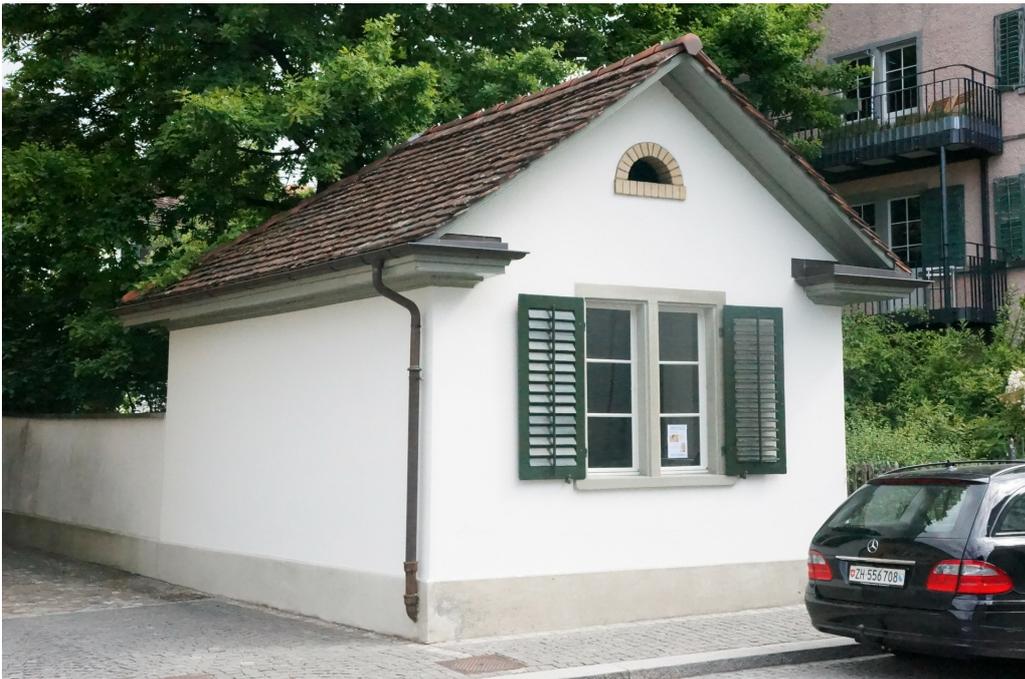
Ref. Kirchenensemble Veltheim, Waschhäuschen (230VE00122), Ansicht von  
SW, 19.05.2014 (Bild Nr. D100634\_16).

Eingeschossiger, glatt weiss verputzter Kleinbau auf einem Sandsteinsockel unter einem gegen die Bachtelstrasse (S) als Sattel- und gegen das Pfarrhaus (N) als Walmdach ausgebildeten Dach mit grau gestrichener, hölzerner Dachuntersicht. Gegen S gibt es im EG ein Doppelfenster mit bauzeitlichen Gewänden und grün gestrichenen Fensterläden. Im Giebel deuten die übereck in die Schmalseite hineingezogenen Dachuntersichten, die als dreistufiges Kranzgesims ausformuliert sind, zusammen mit einem kleinen Halbrundfenster auf subtile Art und Weise einen klassischen Dreiecksgiebel an. Im N ist eine bauzeitliche Wäschestange erhalten. Gegen O besitzt das Gebäude ein bauzeitliches, zweiflügliges Tor.

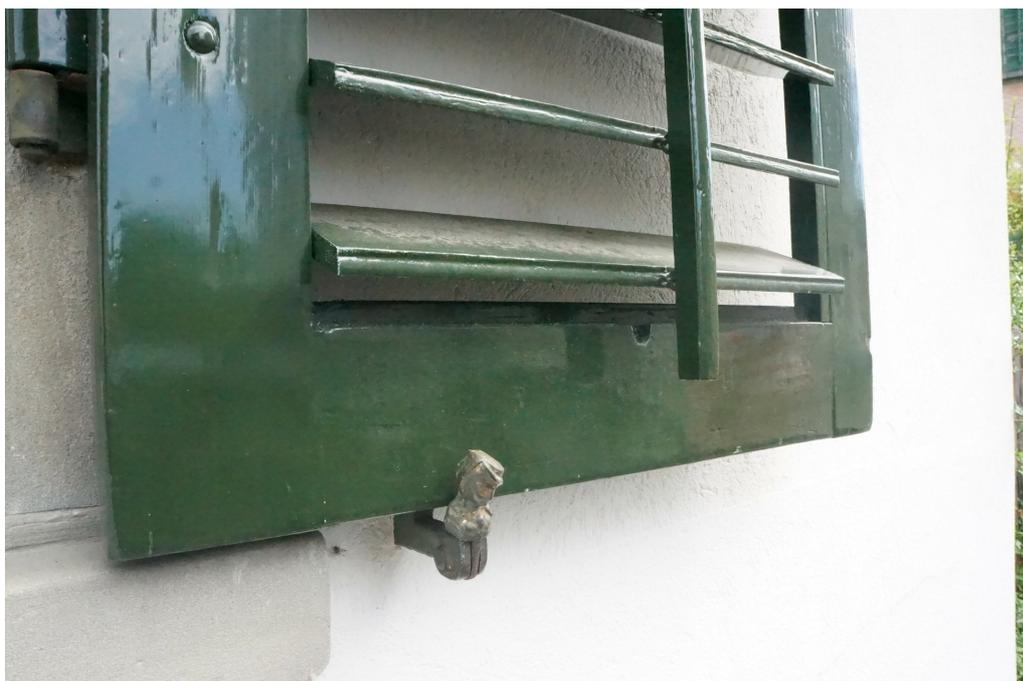
Ref. Kirchenensemble Veltheim, Waschhäuschen (230VE00122), bauzeitlicher Fensterladen mit Figur, 19.05.2014 (Bild Nr. D100634\_17).

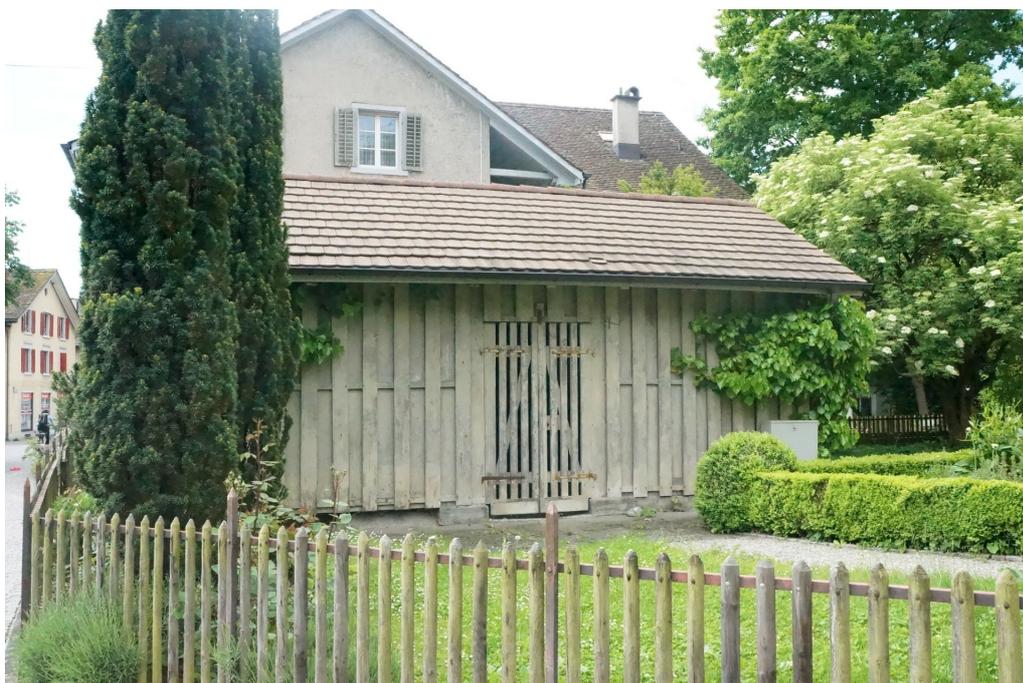
Ref. Kirchenensemble Veltheim, Holzschopf (230VE00119), Ansicht von NO, 19.05.2014 (Bild Nr. D100634\_19).

Eingeschossiger, längsrechteckiger, vertikal verschalter und hellgrau lasierter Holzbau über einem bauzeitlichen Sandsteinsockel, unter einem im 4. V. des 20. Jh. erneuerten Satteldach. Im N ist eine bauzeitliche, zweiflüglige Holzlattentür mit Beschlägen erhalten.
