## Inventar der Denkmalschutzobjekte von überkommunaler Bedeutung

# Frei- und Hallenbad Oskar Reinhart

**Gemeinde**  
Winterthur

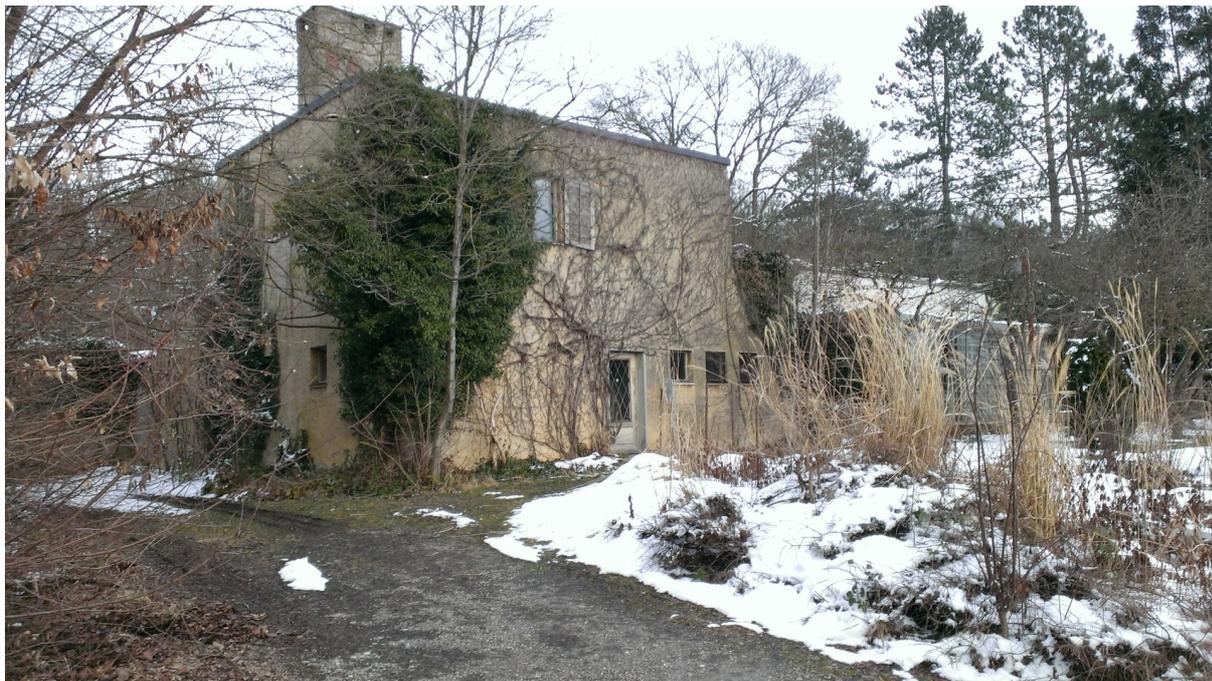
Frei- und Hallenbad Oskar Reinhart, Freibad und Hallenbad- und Sporttrakt (230ST04575), Ansicht von SW, 05.02.2015 (Bild Nr. D100613\_01).

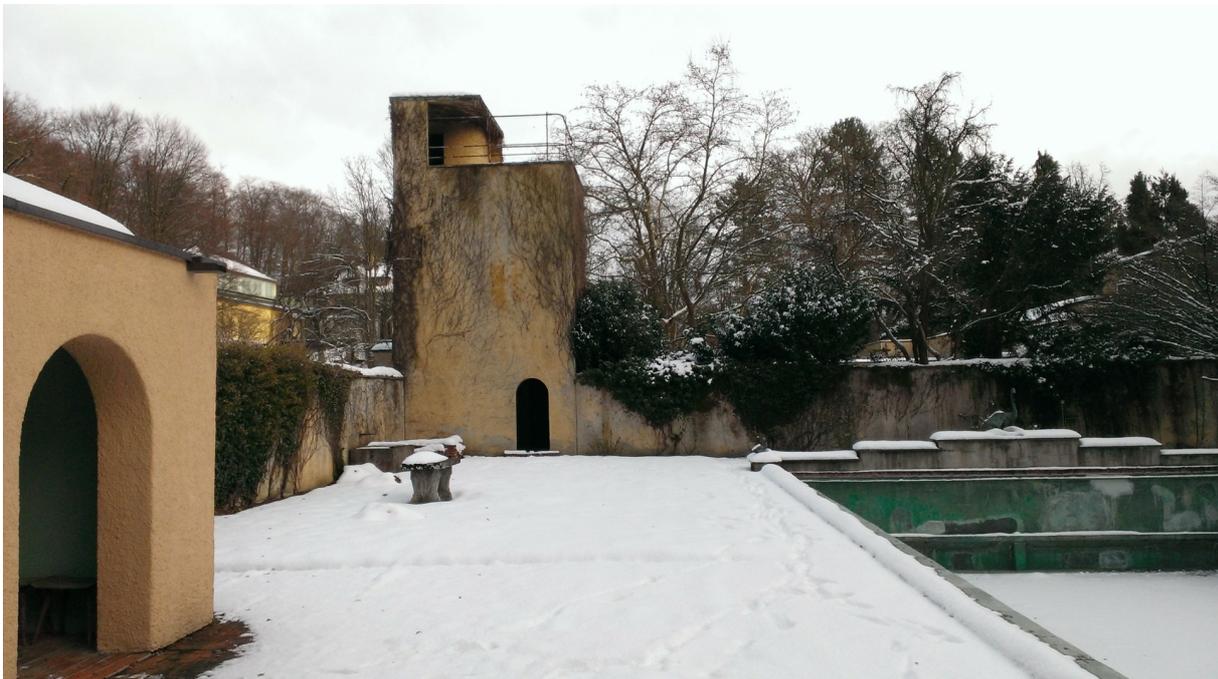
Frei- und Hallenbad Oskar Reinhart, Freibad und Hallenbad- und Sporttrakt (230ST04575), Freibad, rechts das Bassin, links der Umkleidepavillon und hinten der Aussichtsturm des Hallenbad- und Sporttrakts, 05.02.2015 (Bild Nr. D100613\_04).

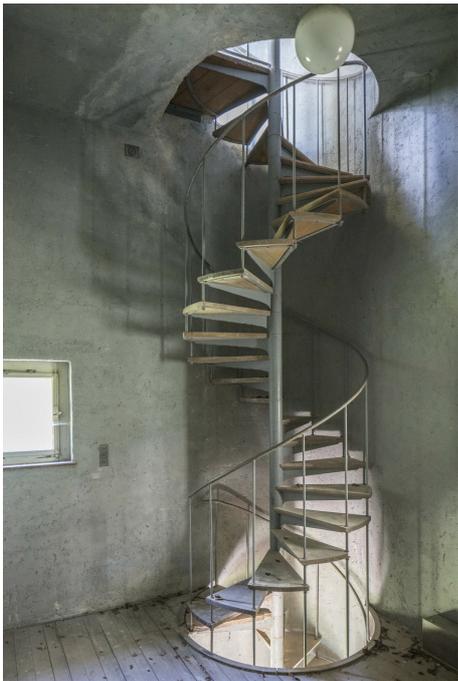
Frei- und Hallenbad Oskar Reinhart, Hallenbad- und Sporttrakt, Aussichtsturm, bauzeitliche Wendeltreppe, 06.06.2017 (Bild Nr. D101532\_63).

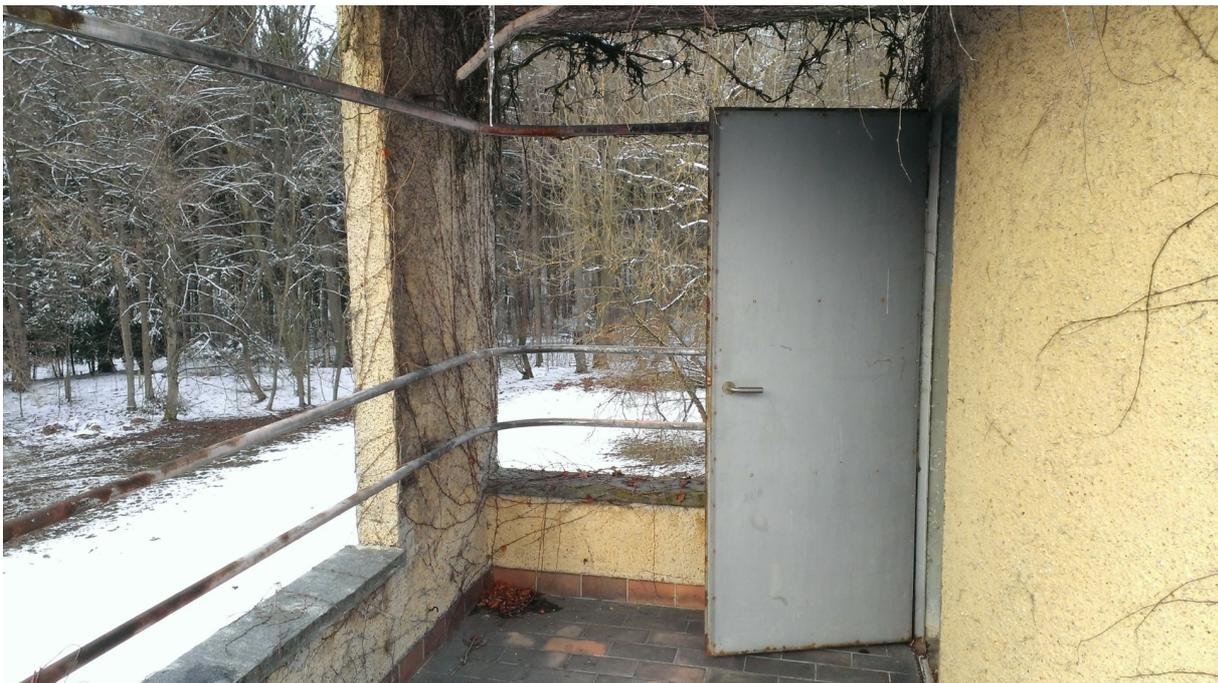
Frei- und Hallenbad Oskar Reinhart, Freibad und Hallenbad- und Sporttrakt (230ST04575), Sonnenterasse auf dem Aussichtsturm, 05.02.2015 (Bild Nr. D100613\_15).

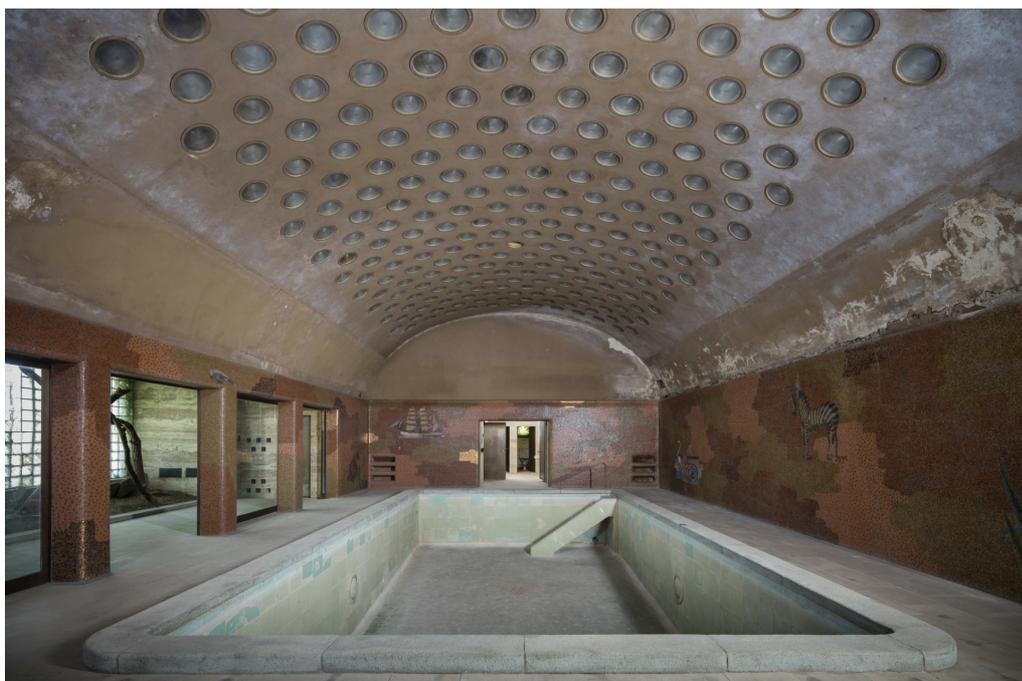
Frei- und Hallenbad Oskar Reinhart, Freibad und Hallenbad- und Sporttrakt (230ST04575), Hallenbad, 06.06.2017 (Bild Nr. D101531\_49).

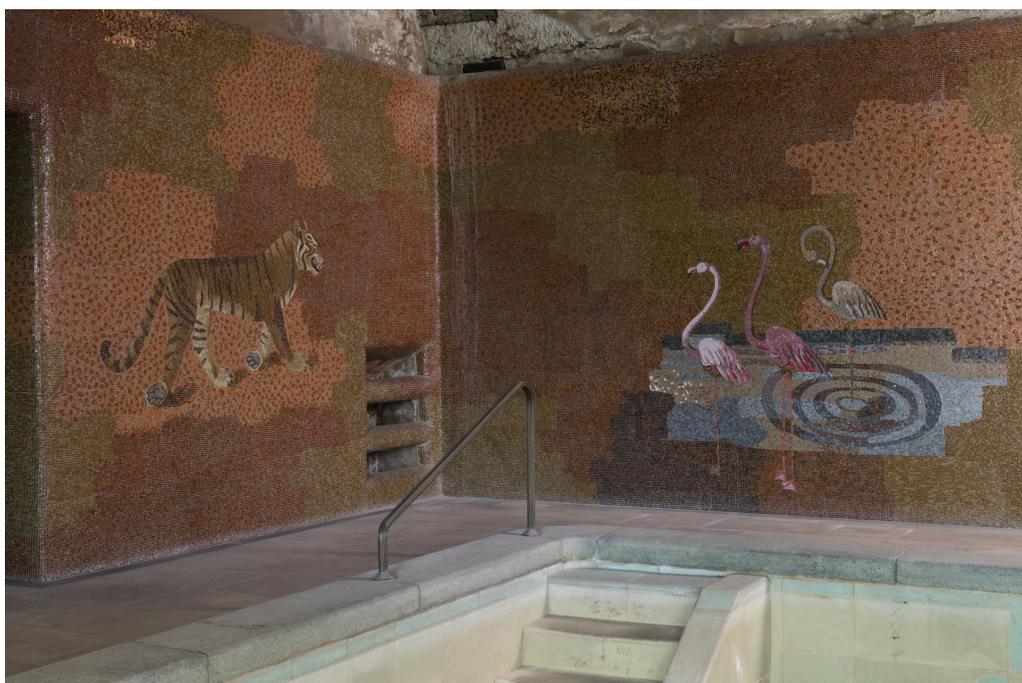
Frei- und Hallenbad Oskar Reinhart, Freibad und Hallenbad- und Sporttrakt (230ST04575), Hallenbad, Mosaiken, 06.06.2017 (Bild Nr. D101532\_01).

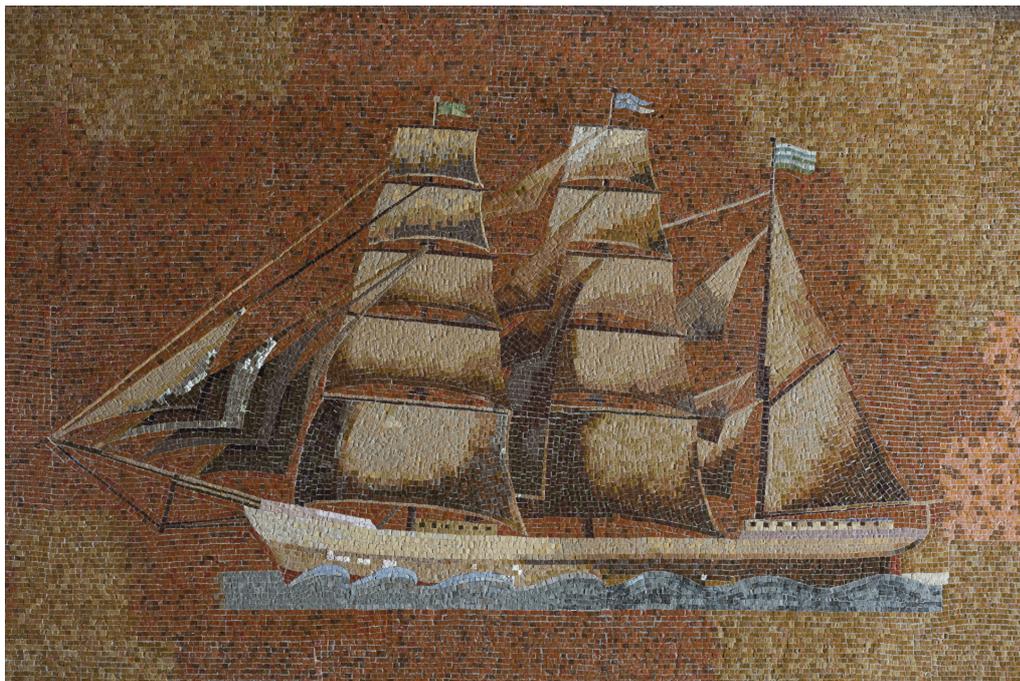
Frei- und Hallenbad Oskar Reinhart, Freibad und Hallenbad- und Sporttrakt (230ST04575), Hallenbad, Mosaiken, 06.06.2017 (Bild Nr. D101532\_10).

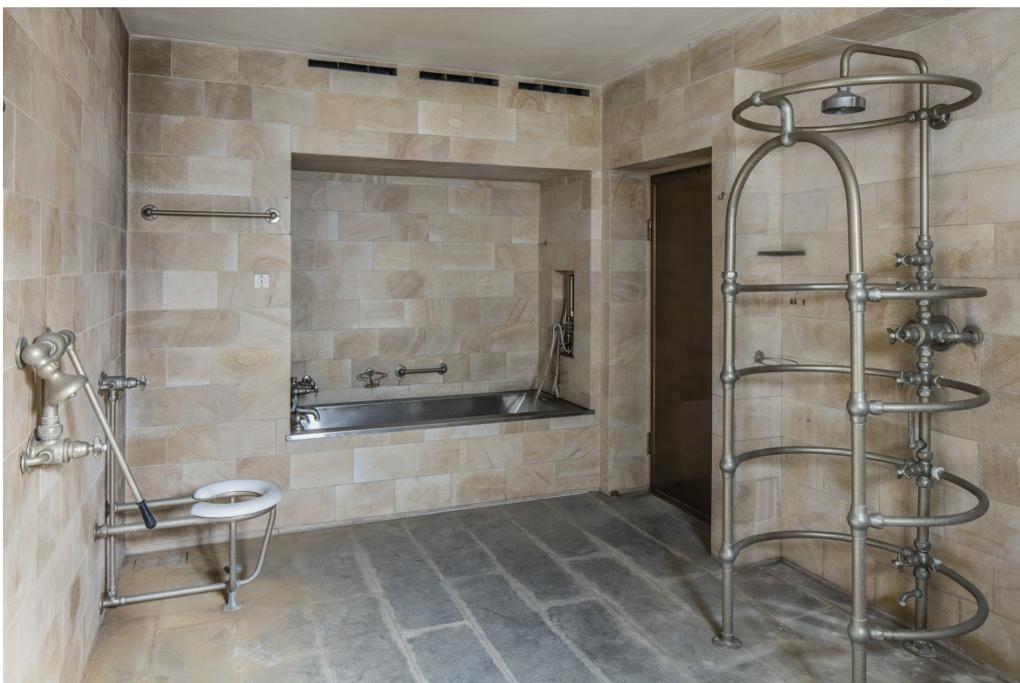
Frei- und Hallenbad Oskar Reinhart, Freibad und Hallenbad- und Sporttrakt (230ST04575), Duschraum, 06.06.2017 (Bild Nr. D101531\_30).

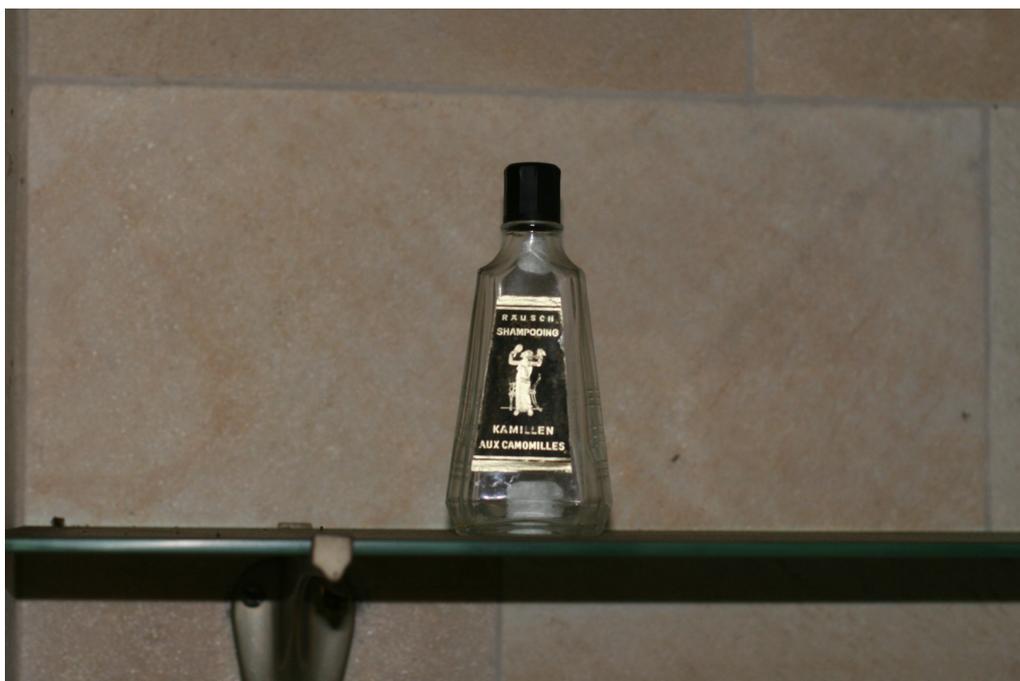
Frei- und Hallenbad Oskar Reinhart, Freibad und Hallenbad- und Sporttrakt (230ST04575), Nebenraum des Hallenbads, bauzeitliches Wandregal mit Schampooflasche aus der M. des 20. Jh., 05.02.2015 (Bild Nr. D100613\_60).

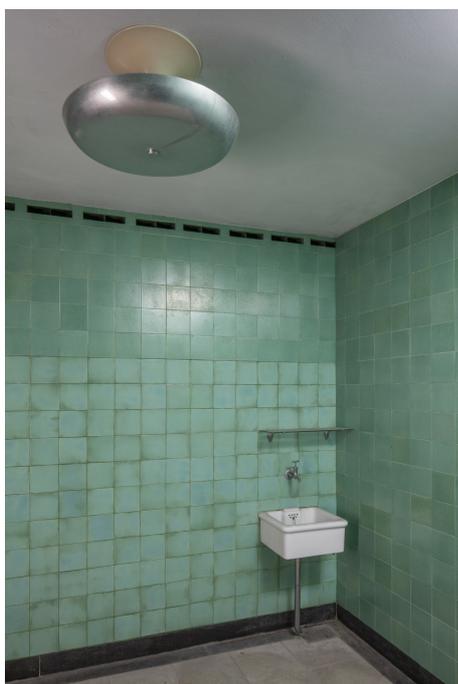
Frei- und Hallenbad Oskar Reinhart, Freibad und Hallenbad- und Sporttrakt (230ST04575), Dampfbad, 06.06.2017 (Bild Nr. D101531\_25).

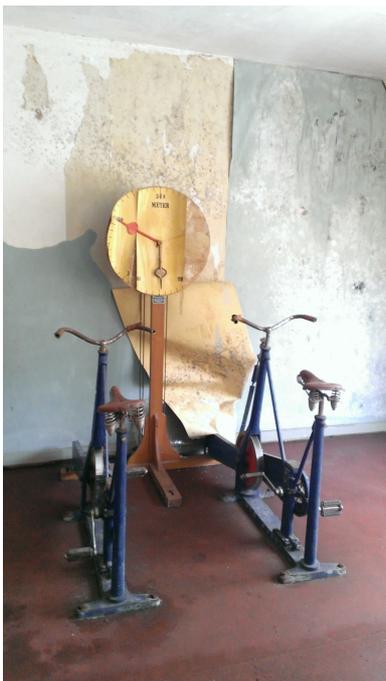
Frei- und Hallenbad Oskar Reinhart, Freibad und Hallenbad- und Sporttrakt (230ST04575), Geräteraum, aus der Bauzeit erhaltene Hometrainer mit analoger Distanzanzeige, 05.02.2015 (Bild Nr. D100613\_49).

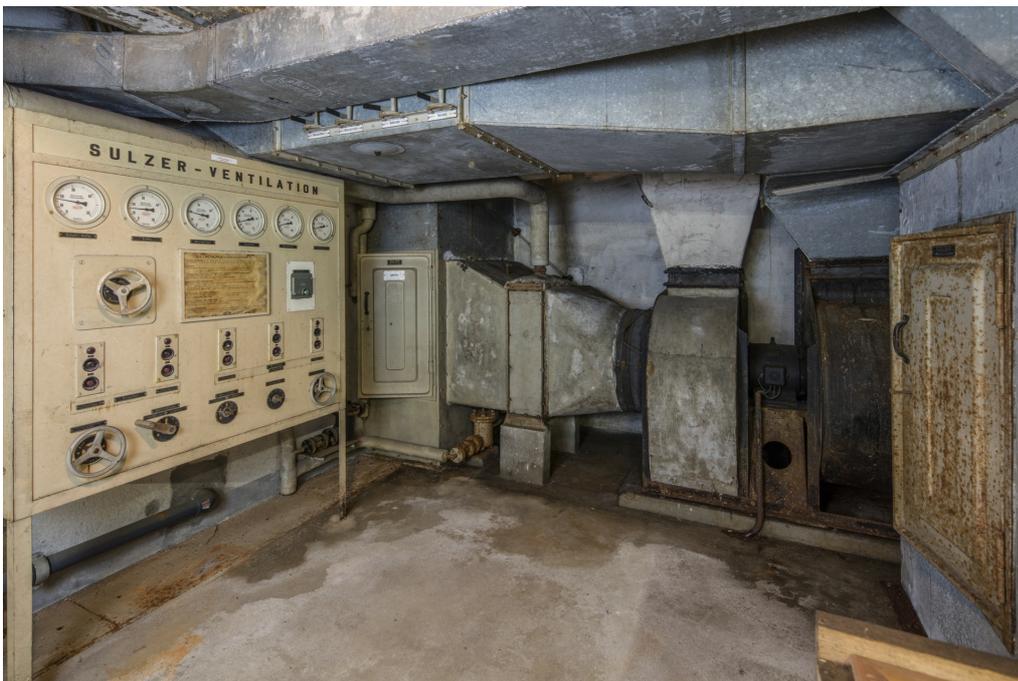
Frei- und Hallenbad Oskar Reinhart, Freibad und Hallenbad- und Sporttrakt (230ST04575), bauzeitliche technische Ausstattung im UG, 06.06.2017 (Bild Nr. D101532\_45).

Das Freibad, 1929 als «Schwimmbadanlage mit Pavillon» errichtet, besteht aus einem L-förmigen Pavillon (Verputzter Backstein und Beton), einem längsrechteckigen Bassin und einer die beiden Teile umfriedenden Sichtschutzmauer. Der Pavillon beherbergt eine Liegehalle mit geschlechtergetrennten Garderoben, einem WC und einer Dusche. Die historischen Oberflächen sind grösstenteils erhalten. Das Betonbassin selbst befindet sich im Zentrum des umfriedeten Grundstücks und wird über eine breite Treppe von W her betreten. 1932–1933 wurde die Anlage östlich um einen streng kubischen, zum Teil unterkellerten Hallenbad- und Sporttrakt aus Eisenbeton und verputztem Backsteinmauerwerk erweitert. Im Zentrum dieses dreiflügeligen Baus erstreckt sich anstelle des urspr. Tennisplatzes ein heute von einer Erle bestandener Innenhof. Im Südostflügel des Baus befindet sich die eigentliche Schwimmhalle mit dem bauzeitlich erhaltenen Bassin, tonnenüberwölbt mit vielen kleinen, runden Oberlichtern. Seine Wände sind mit Mosaiken mit exotischen Motiven ausgestaltet. Südlich angegliedert gibt es einen Wintergarten aus Glasbausteinen mit einem Liegeplatz und einem Innenbeet, in welchem urspr. exotische Pflanzen wuchsen. Westlich der Schwimmhalle befinden sich ein Ruhe-, ein Massage- und ein weiterer Geräteraum sowie jeweils einzelne Räume für das Licht-, Warmluft- und Dampfbad. In diesen Räumen sind die Ausstattungselemente aus der Bauzeit (Duschen, Badewannen, Lavabos, Toiletten usw.) erhalten. Von der Schwimmhalle aus ist auch ein ehem. Turnsaal (heute als Malatelier genutzt) mit vier längsrechteckigen Oberlichtern erschlossen. Im Ostflügel des Hallenbad- und Sporttrakts liegt eine Bocciabahn, ausgestaltet mit Wandbildern von namhaften Schweizer Künstler der damaligen Zeit, die allesamt mit Oskar Reinhart befreundet waren. Östlich des Innenhofs wurden Garderoben- und Geräteraume eingerichtet. An der Beschriftung erhaltener Garderobenkästchen lassen sich noch heute die Badegäste ablesen. Eine besondere Trouvaille sind die noch vorhandenen Übungsgeräte, wie z. B. die beiden historischen Home-Trainer, mit welchen über eine Fahrradkettentransmission ein Zeiger angetrieben wurde, der den sportlichen Benutzenden die zurückgelegte Distanz auf einem analogen Zifferblatt anzeigte. In der Nordostecke des Baus führt ein schmaler Treppenabgang zu einem unterirdischen Gang (heute zugemauert), der die Badeanlage und das Galeriegebäude (Haldenstrasse 95.2; 230ST03588) miteinander verband, sodass die Badeanlage urspr. zu jeder Jahreszeit bequem im Bademantel erreicht werden konnte. Im N schliesst ein dreigeschossiger Aussichtsturm mit einer über eine eiserne Wendeltreppe mit Holzstufen erreichbaren Sonnenterrasse die Anlage ab. Im unterkellerten Teil dieses Trakts liegen u. a. der Heizraum und der Kontrollgang des Innenbassins, beide ausgestattet mit der bauzeitlichen technischen Einrichtung (Heizung, Ventilation, Warmwasseraufbereitung und -verteilung) der Gebr. Sulzer AG. Weiter sind im ganzen Gebäude Fenster, Türen und Lampen aus der Bauzeit erhalten.

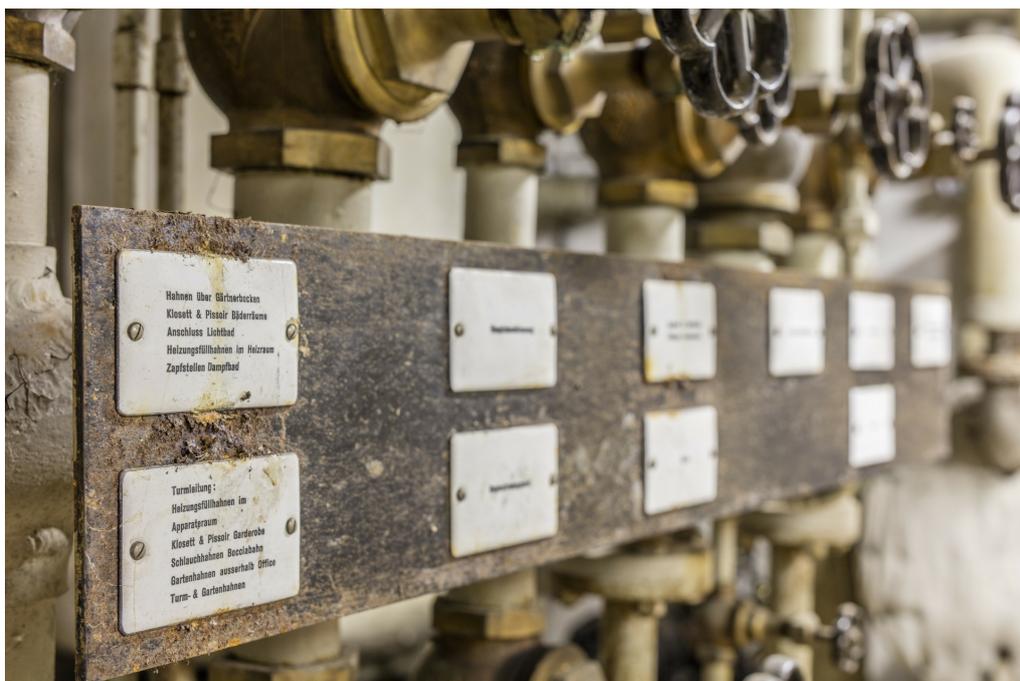
Frei- und Hallenbad Oskar Reinhart, Freibad und Hallenbad- und Sporttrakt (230ST04575), bauzeitliche technische Ausstattung im UG, 06.06.2017 (Bild Nr. D101532\_54).

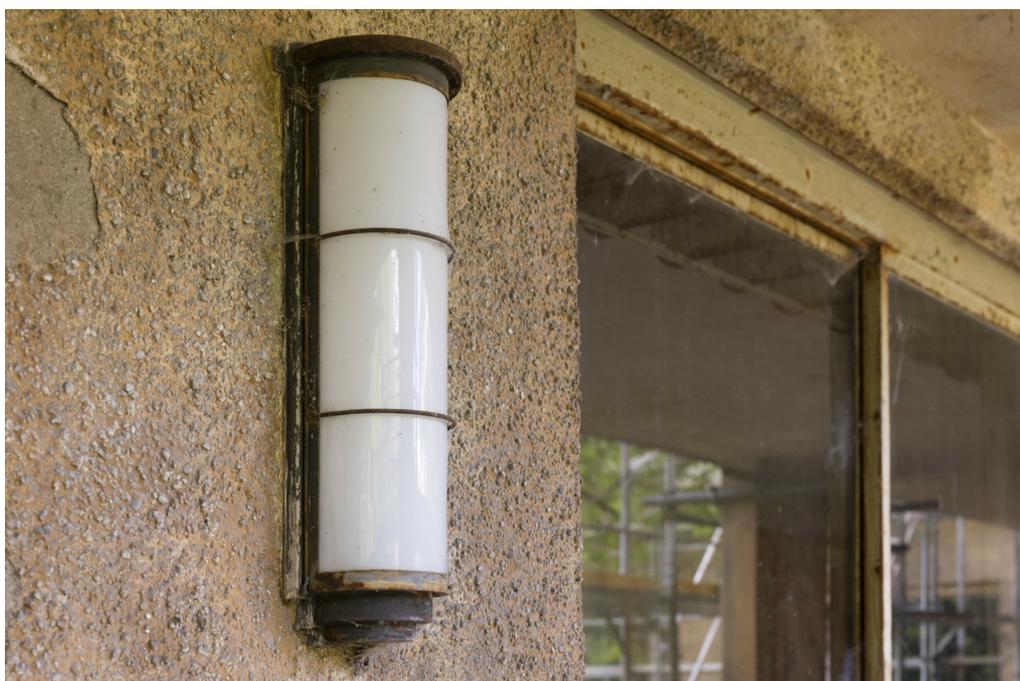
Frei- und Hallenbad Oskar Reinhart, Freibad und Hallenbad- und Sporttrakt (230ST04575), bauzeitliche Aussenlampe, 06.06.2017 (Bild Nr. D101531\_62).

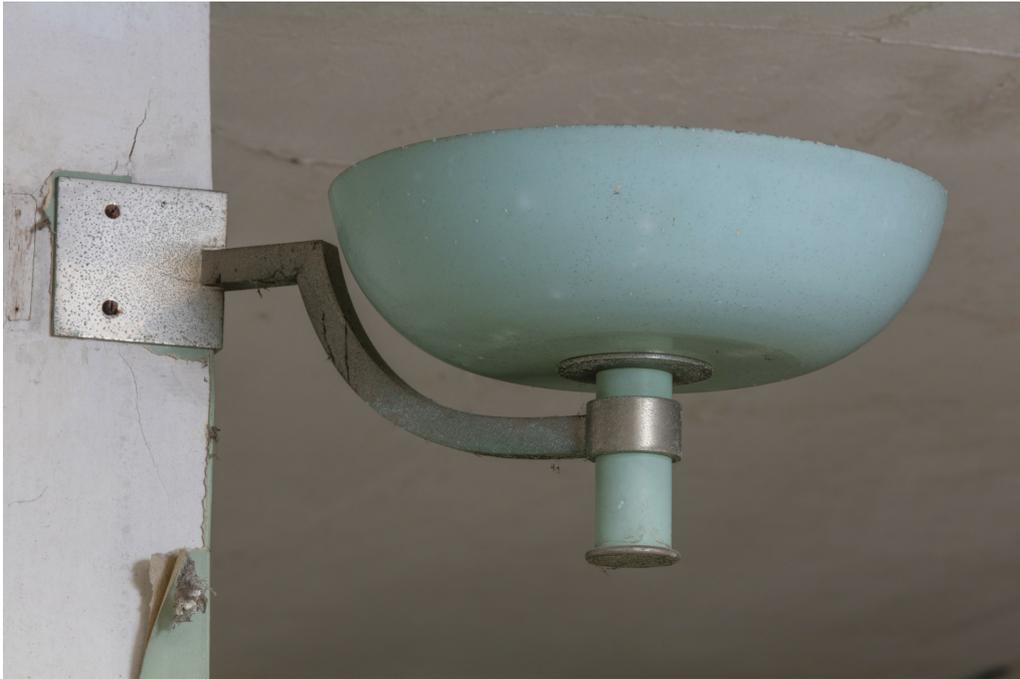
Frei- und Hallenbad Oskar Reinhart, Freibad und Hallenbad- und Sporttrakt (230ST04575), bauzeitlicher Beleuchtungskörper, 06.06.2017 (Bild Nr. D101531\_64).
